# DÉCOUVERTE DE DEUX PANS-DE-BOIS LORS DE LA RESTAURATION D'UNE HABITATION PRIVÉE À LORCÉ (STOUMONT, PROVINCE DE LIÈGE)

Emmanuel DELYE & Patrick HOFFSUMMER<sup>1</sup>

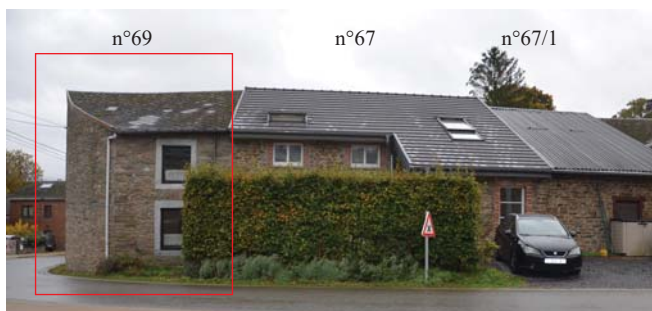
Figure 3 – Façades occidentales des maisons n°69, n°67 et n°67/1.

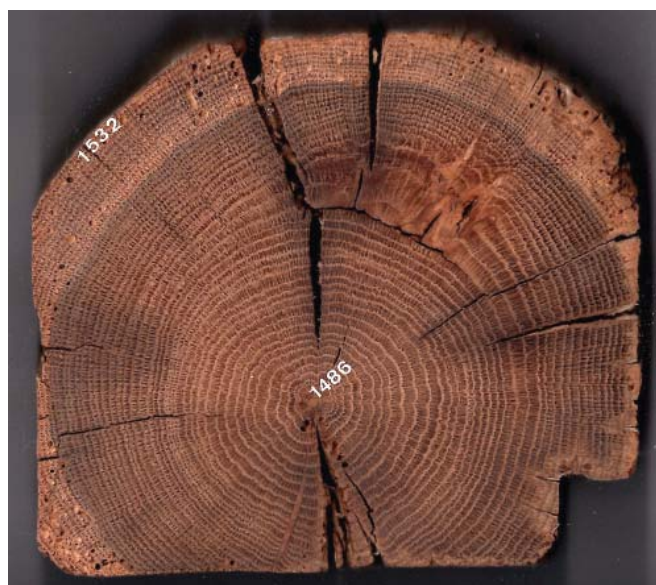
Figure 9 – Échantillon dendrochronologique (869/01/013) prélevé dans un seuil de fenêtre avec trace de la feuillure périphérique (section : 18 x 15 cm).

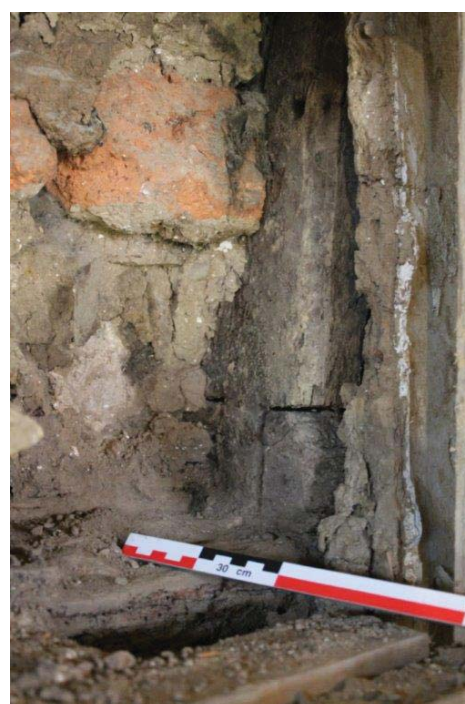
Figure 10 – Liaison par tenon-mortaise du poteau III sur la sablière.

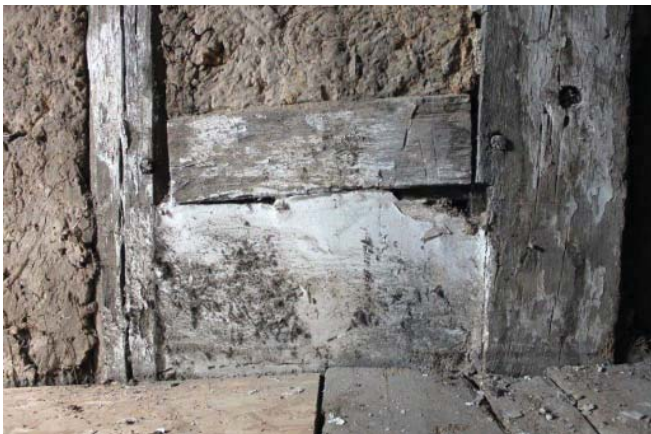
Figure 12 – Détail du linteau séparant la fenêtre occidentale de l'étage montrant la feuillure périphérique du jour inférieur. Les fenêtres seront rebouchées par du torchis recouvert d'un enduit de plâtre.

de 3 cm de profondeur, trace vraisemblable d'un système de fermeture par contrevent (fig. 12). Cette feuillure n'existe pas au niveau du jour supérieur. Ce type de baie en bois a été repéré sur un pan-de-bois de la ferme de Chession datée entre 1540 et 1550 (HOUBRECHTS, 1998) (fig. 13), à Lorcé également, mais les exemples conservés seraient rarissimes

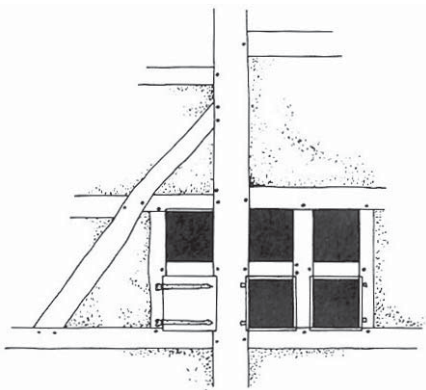
Figure 13 – Fenêtre à croisée dont les jours inférieurs présentent la trace d'un système de fermeture par contrevent, Chession à Lorcé (Stoumont) (CENTRE D'HISTOIRE DE L'ARCHITECTURE ET DU BÂTIMENT DE L'UCL, 1992, p. 144).

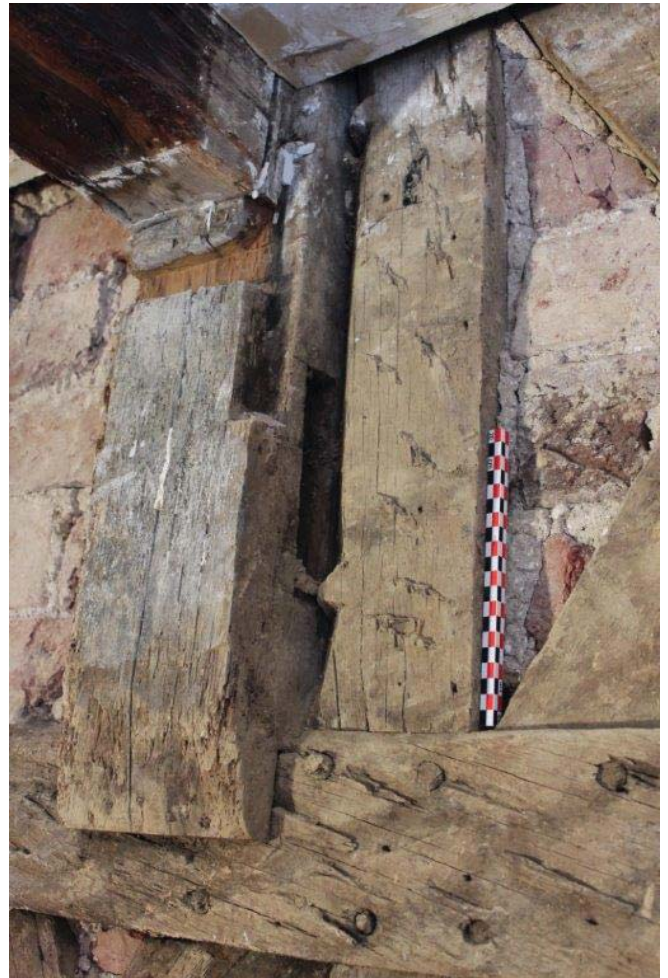
Figure 14 – Récupération d'une partie de l'entretoise IIII (marquée X) qui servait de seuil à la fenêtre orientale à l'étage du pan-de-bois primitif et réutilisée comme support de poutre de plancher dans le pan-de-bois à croix-de-Saint-André.

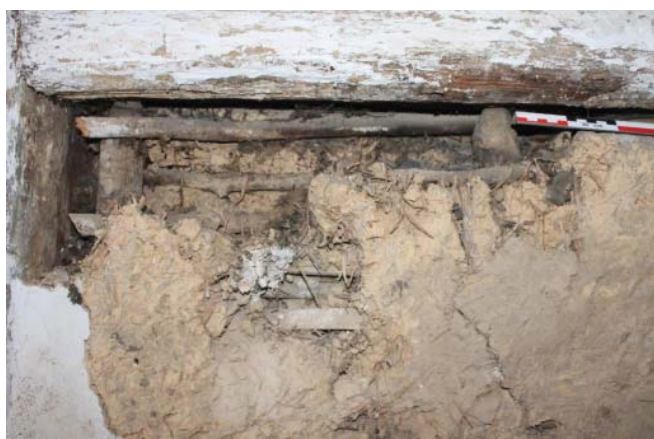
Figure 15 – Détail du torchis toujours en place dans le pignon primitif.

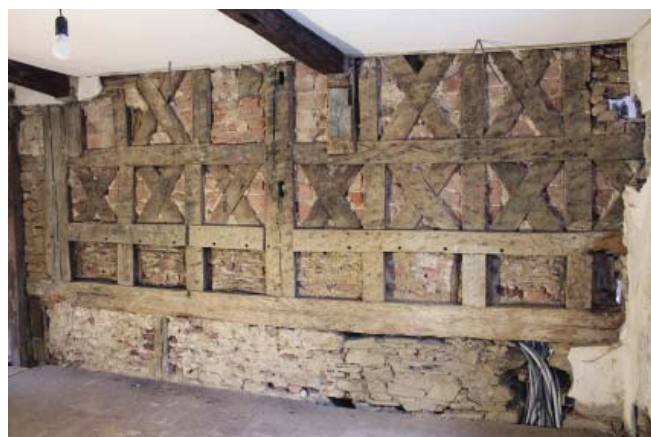
Figure 17 – Pan-de-bois à croix-de-Saint-André conservé à l'étage de la maison Dommès (vue du côté intérieur de l'ancienne bâtisse).

Ce pan-de-bois est situé à l'étage (fig. 17) et dans le comble de la maison dans son état actuel, au niveau du mur de refend qui le divise dans le sens ouest-est. Il n'existe plus au rez-de-chaussée. À cet endroit, prend place une grande baie surmontée par une poutrelle métallique qui reprend la structure en sous-œuvre (fig. 6 : 2). Comme du côté sud, il s'agit cette fois encore d'un ancien mur pignon (fig. 18) dont l'ancienne façade est englobée dans l'agrandissement de la maison vers le nord (voir *infra* 2.3.). Ces deux murs en colombage, d'âges différents en chronologie relative, enserrment donc un espace couvert équivalent à une "cellule" d'habitation de 3,65 m de large.

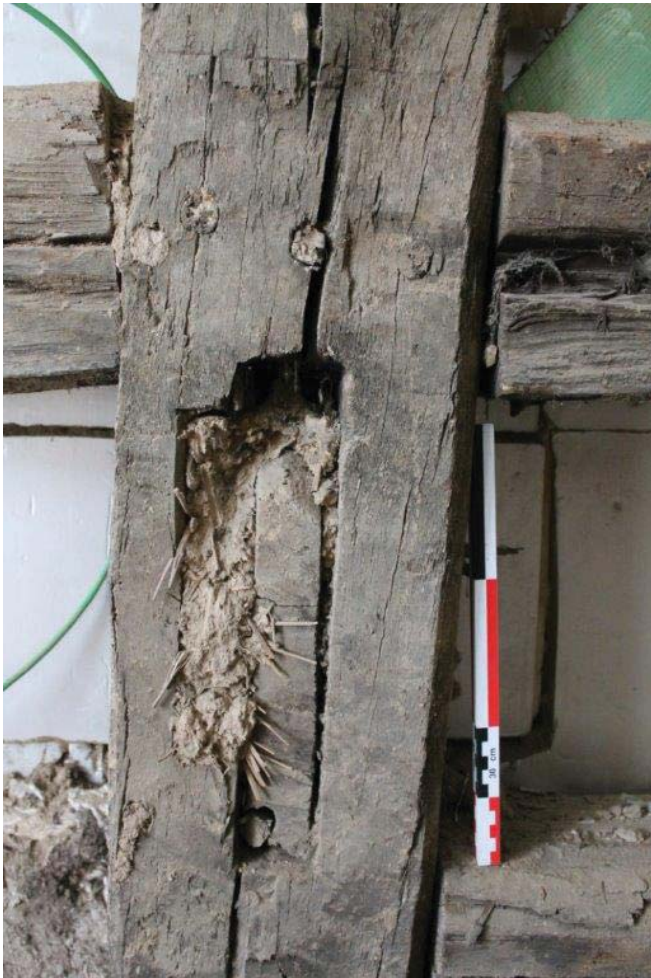
Figure 20 – Creusement d'une nouvelle mortaise au niveau du poteau IIII pour accueillir la nouvelle poutre de plancher (état 2).

À Lorcé, une imposante sablière de plancher (fig. 18 : 1), qui devait reposer sur le pan-de-bois disparu du rez-de-chaussée, est la base de la paroi conservée. Elle a été amincie à coups de hachette sur toute sa longueur pour ragréer la paroi au moment de la modification des niveaux de l'habitation (voir *infra* 2.3.). Il est très vraisemblable que cette sablière, de section plus importante à l'origine, contenait les mortaises destinées à l'assemblage des poutres du plancher dont on trouve la trace des assemblages en vis-à-vis, dans le pignon sud (fig. 19 : 4). À ces endroits, les tenons des poutres s'enfonçaient dans les mortaises traversantes du bâtiment voisin (1532-1533d). Les abouts de ces poutres de plancher devaient être tenus par des tenons dépassants à clef. Une nouvelle mortaise a été creusée au niveau du poteau IIII (fig. 20).

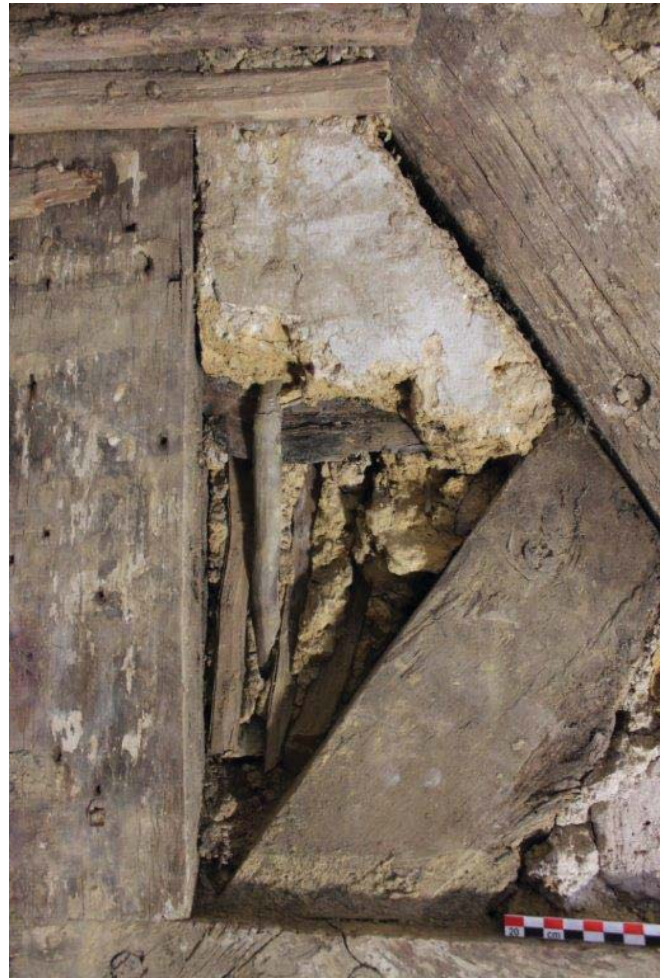
Figure 21 – Torchis conservé dans le pan-de-bois à croix-de-Saint-André.

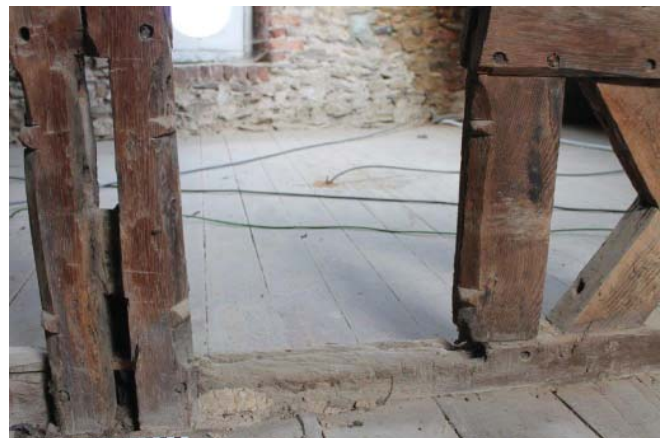
Figure 22 – Décor de la fenêtre du pan-de-bois à croix-de-Saint-André visible dans le comble de la maison n°69 (vue de l'intérieur de l'ancienne bâtisse).

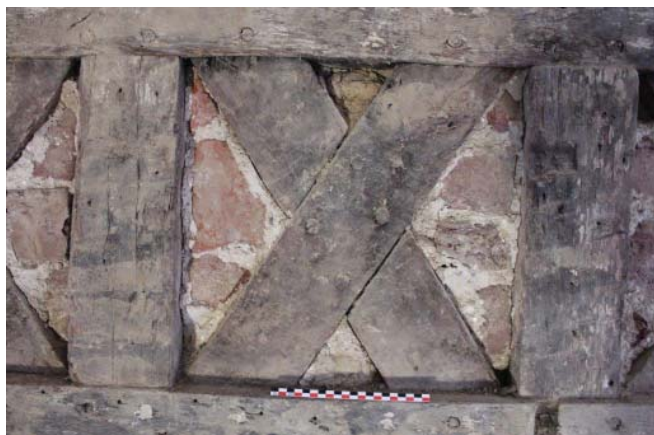
Figure 24 – Remplacement du torchis par des briques liées à la chaux.

Une partie des ossatures en colombage de la maison, les gouttereaux en particulier, a dû disparaître à cette époque et les nouveaux murs, dont l'épaisseur varie de 0,48 à 0,65 m, associent moellons de calcaire et de grès ainsi que quelques plaquettes de schiste ou d'ardoise, le tout lié à la terre et au mortier de chaux. La réutilisation du pignon en colombage nord comme cloison intérieure de l'extension en dur a naturellement entraîné le comblement de ses fenêtres et la modification du hourdis là où le torchis n'était plus en bon état. Ces travaux ont été réalisés à l'aide de briques liées au mortier de chaux (fig. 23 et 24).
