## L'ÉGLISE SAINTE-CROIX À LIÈGE

### SCÉNARIOS POUR L'AVENIR D'UN PATRIMOINE EXCEPTIONNEL MENACÉ

Présentation des résultats du workshop organisé par la faculté d'architecture de l'Université de Liège, du 17 au 28 mars 2014

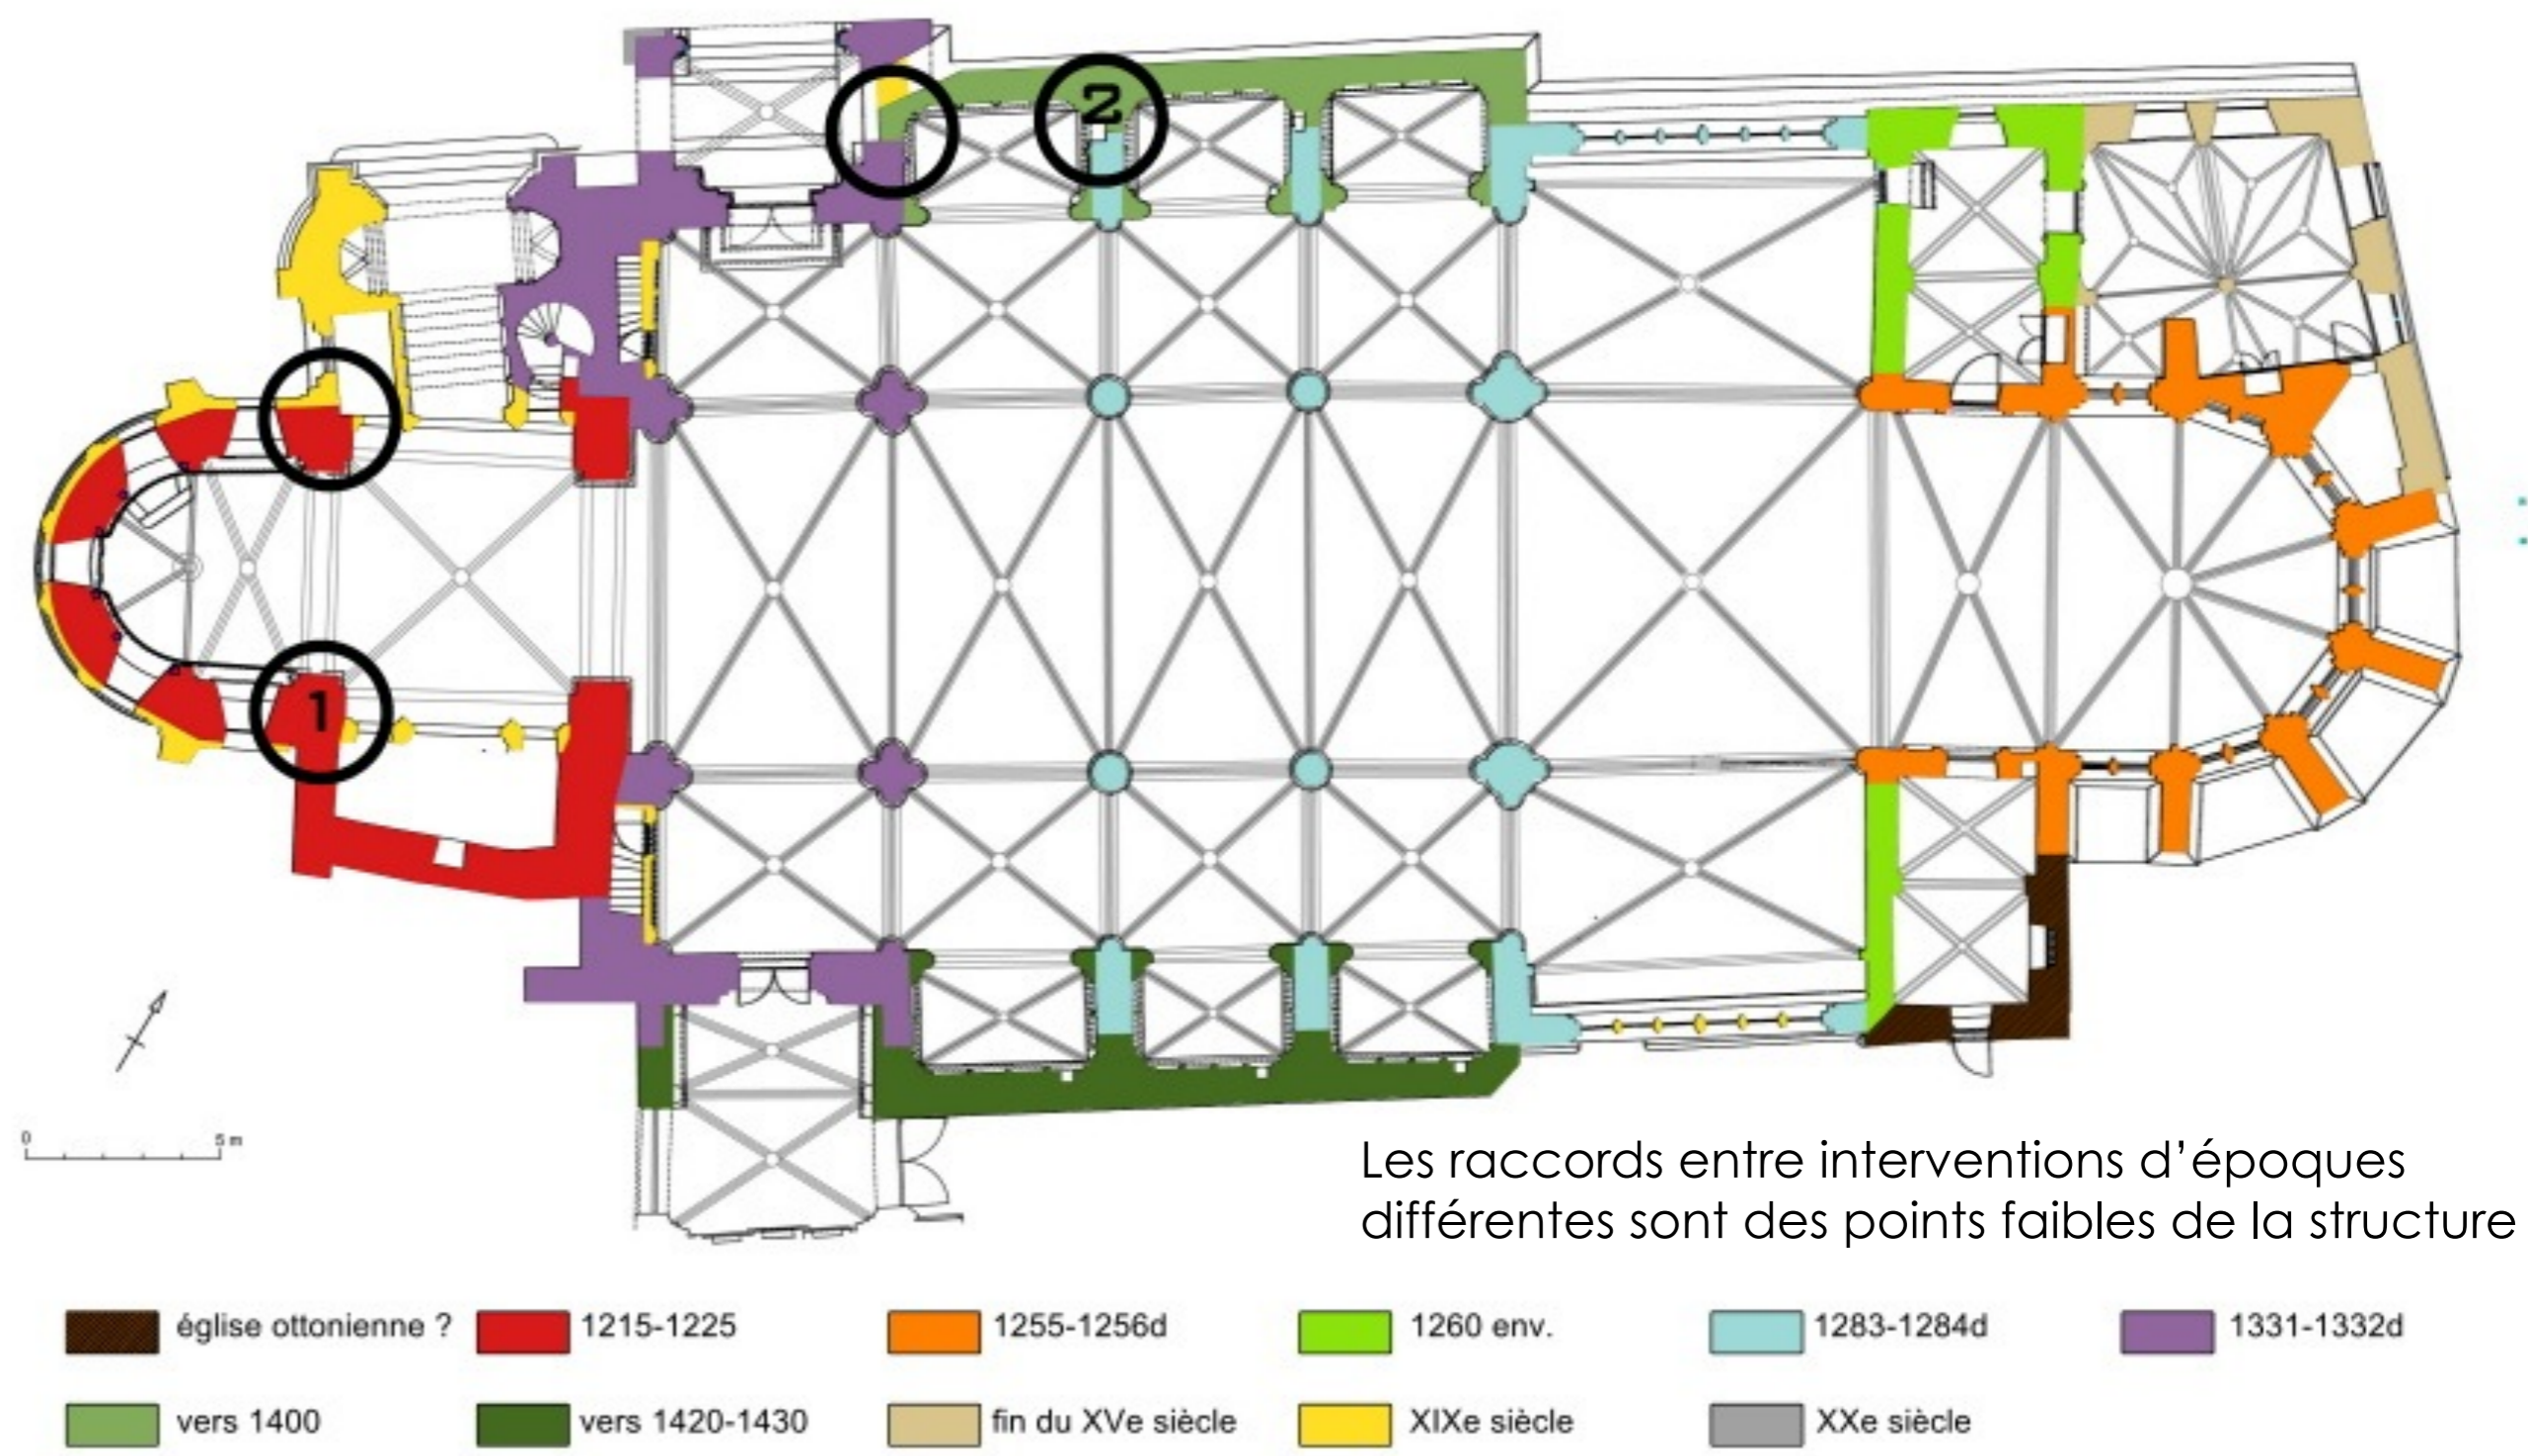
Plan fourni par M. Piavaux

Sainte-Croix ne présente pas de problème structurel majeur. On note cependant un tassement différentiel du chœur du XIII<sup>e</sup> siècle et des ajouts du XIX<sup>e</sup>, causant des fissures à 45°. La jonction entre le tuffeau des chapelles latérales, ajoutées vers 1400, et les parements calcaires de la nef est devenue visible. La structure de la nef-halle a pour conséquence que les voûtes prennent naissance à des hauteurs différentes sur les colonnes de nef, à l'origine liaisonnées par des tirants métalliques. Leur suppression a causé une déformation des colonnes.

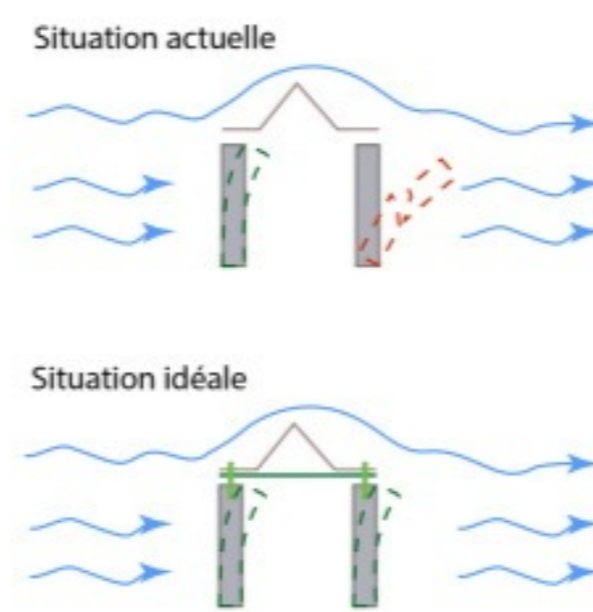
Descentes de charges dans les colonnes de la nef-halle

→ Transmission des charges  
 - - - Déformation : bombement  
 - - - Ancien tirant

Une solidarisation des contreforts serait nécessaire pour assurer une meilleure résistance au vent
