Effacité et résistance de techniques de protection de berges en génie végétal

Effectiveness and resistance of streambank stabilisation projects using bioengineering techniques

Alexandre Peeters ^a, Geoffrey Houbrechts ^a, Eric Hallot ^a, Jean Van Campenhout ^a, Gisèle Verniers ^b, François Petit ^a

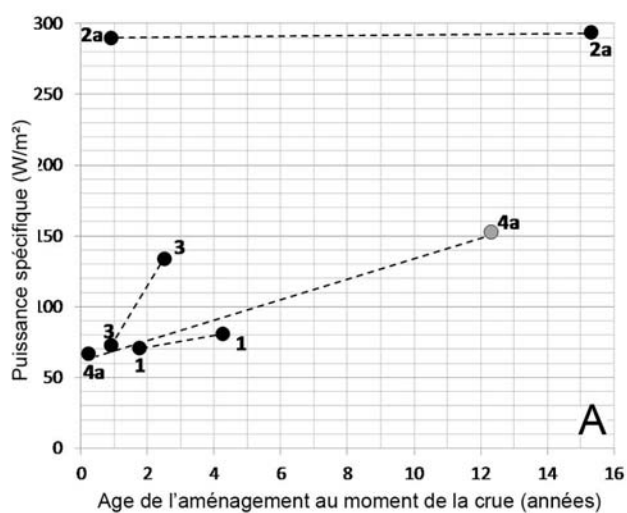
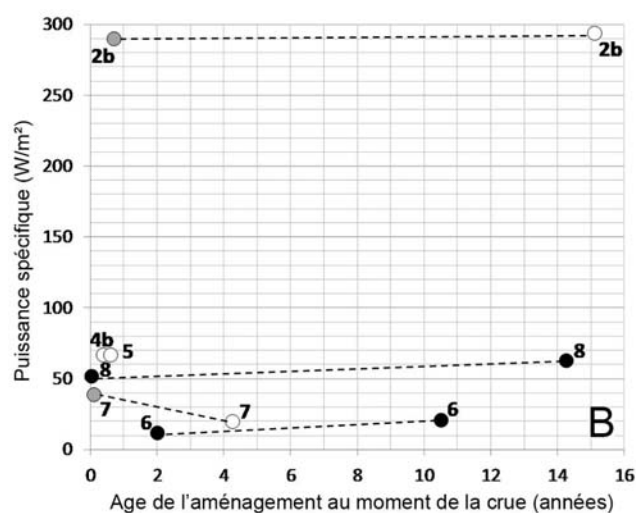
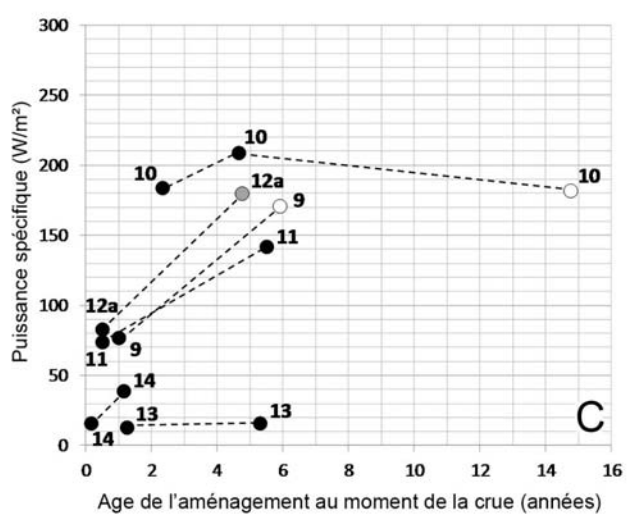
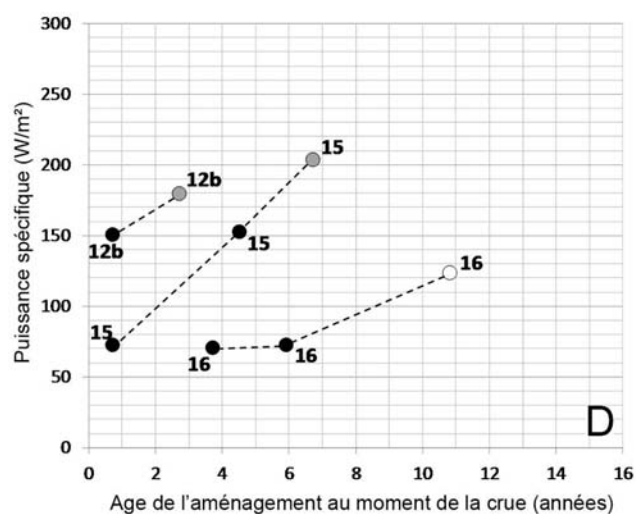
Parmi les ouvrages de pied de berge, les « fascines » constituent une option de stabilisation efficace (tab. 2 et fig. 3A). Entre 15 et 20 ans après leur installation, les berges à protéger sont aujourd'hui stabilisées et occupées par une végétation bien développée, comme le montre l'exemple sur l'Aisne – ID-2a (fig. 4). L'analyse des événements hydrologiques montre que les fascines ont résisté à des crues relativement importantes, supérieures à la crue décennale et pour lesquelles la puissance spécifique a atteint $134 W/m^2$. La fascine de l'Aisne – ID-2a (fig. 4) a même résisté à deux crues exceptionnelles ($T > 70$ ans) qui ont atteint $300 W/m^2$, l'une d'entre elles se présentant moins de 2 ans après les travaux d'aménagement. Toutefois, il faut préciser que cette fascine avait été renforcée par des enrochements disposés en pied de berge, ce qui a favorisé sa résistance face aux contraintes fournies par les crues.

Seule la fascine sur la Berwinne à Berneau – ID-4a (fig. 5) a été endommagée par des crues dont la puissance spécifique était supérieure à $100 W/m^2$ ($153 W/m^2$ maximum), provoquant une légère reprise d'érosion au niveau du pied de berge (de l'ordre de 50 cm en 16 ans). Cependant, cette destruction était due à un défaut de conception, lié au remplissage d'une partie de la fascine par du matériau caillouteux, en plus des fagots de saules. À l'inverse du matériau argilo-limoneux, le matériau caillouteux est facilement érodable du fait de sa faible cohésion. L'évacuation du remplissage caillouteux par les crues a provoqué une déconnexion entre la fascine et la berge, ce qui a entraîné la mort de la fascine par dessèchement des fagots. Néanmoins, le reste de la berge a pu être stabilisé par une végétation arbustive, dont le développement a été favorisé par l'importante sédimentation sur le talus de la berge (jusqu'à 30 cm en 16 ans, d'après le relevé de plusieurs échelles graduées installées sur la berge). Cette sédimentation a été favorisée par les concentrations importantes en MES de la Berwinne atteignant $561 mg/l$ pour le débit à plein bord (tab. 1).

En ce qui concerne la position de l'ouvrage dans le méandre, il apparaît que tant les fascines situées en secteur rectiligne, e.g. l'Ourthe – ID-1 (fig. 3A), que les fascines disposées dans les zones de fortes contraintes hydrauliques des méandres, e.g. la Gueule – ID-3 (fig. 3A), ont résisté à plusieurs crues et sont toujours en place après 15-20 ans. Le cas de la Gueule indique que les protections par fascines peuvent convenir pour des angles d'attaque relativement prononcés (angle formé entre le courant et la berge à protéger ; Knighton, 1998), et ce pour des puissances d'au moins $130 W/m^2$.

Le suivi des « peignes » installés en pied de berge présente un bilan moins positif que celui des fascines. En effet, seuls deux des six peignes étudiés ont permis de stabiliser la berge efficacement (tab. 3 et fig. 3B). Les quatre autres ont été endommagés, voire complètement détruits, comme l'illustre la Figure 6 sur l'Aisne – ID-2b, ce qui a localement entraîné une reprise d'érosion de la berge à protéger. La cause de destruction des peignes est la puissance des crues qu'ils ont subies, comme l'illustre la Figure 3B, où il apparaît que les peignes ne conviennent pas pour des rivières à forte énergie telles que l'Aisne – ID-2b, dont la crue destructrice a développé une puissance spécifique proche de $300 W/m^2$ ($T = 70$ ans). Par contre, ils sont davantage adaptés aux cours d'eau de faible énergie, tels

Fig. 3 – État des ouvrages de protection de berge en relation avec leur âge et la puissance spécifique des crues qu'ils ont subies.

A. Fascine. B. Peigne. C. Caisson. D. Système d'épis. 1. Ouvrage en bon état et berge stabilisée ; 2. Ouvrage dégradé mais berge stabilisée ; 3. Ouvrage dégradé et berge en cours d'érosion. Le numéro d'identification (ID) réfère au Tableau 1.

Destinés à protéger l'entièreté de la berge, les « caissons » étudiés se sont avérés être une option de stabilisation efficace. Entre 7 et 20 ans après leur installation, les berges à protéger sont aujourd'hui stabilisées mais une reprise d'érosion est néanmoins observée pour deux des six sites étudiés (tab. 4 et fig. 3C).

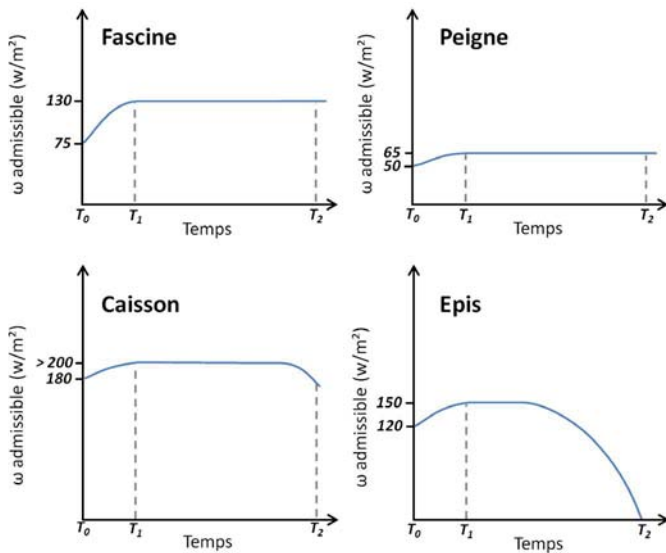
Fig. 11 – Modèle conceptuel de l'évolution de la résistance des aménagements de protection de berge en technique végétale.

ω = estimation minimale de la puissance spécifique admissible ; T_0 = Mise en place de l'aménagement ; T_1 = Aménagement végétalisé ($T_0 + 2-3$ ans) ; T_2 = État de l'aménagement sur le long terme ($T_0 + 12-15$ ans).

au moins 65 W/m² pour des peignes remplis en sédiments fins et 50 W/m² pour des peignes non encore remplis (fig. 11). Ces valeurs limites sont inférieures pour des secteurs à concavité prononcée, où des dégâts ont été occasionnés par des crues de 39 W/m². L'analyse de Veller et Doyle (2001), portant sur douze peignes installés sur des rivières de la Colombie Britannique (Canada), situe cette limite vers 50 W/m² pour les secteurs rectilignes. Cependant, pour les secteurs où l'angle d'attaque du courant par rapport à l'aménagement est supérieur à 45°, cette limite se trouve alors vers 30 W/m² (Veller et Doyle, 2001). Ceci rejoint nos observations et confirme que les peignes conviennent pour stabiliser des petites anses ou niches d'érosion, mais pas pour stabiliser une berge à concavité prononcée de méandre (Jund et al., 2003).

des caissons analysés dans cette étude, leur évolution peut être synthétisée dans le modèle de la Figure 11 :

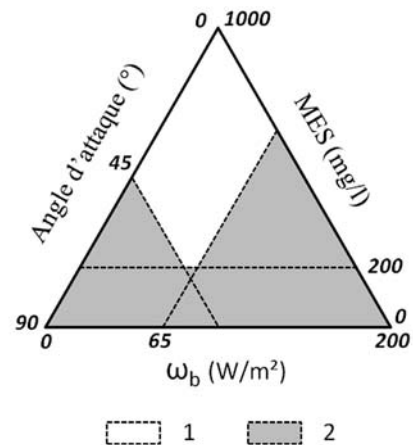
Enfin, la technique des peignes est uniquement adaptée aux cours d'eau qui transportent beaucoup d'alluvions fines lors des crues car le peigne nécessite un remplissage en sédiments fins (Jund et al., 2003). C'est probablement une des raisons pour lesquelles cette technique a bien fonctionné sur les rivières de Hesbaye, qui sont caractérisées par des concentrations en MES relativement importantes. Malgré le faible nombre de sites étudiés et la difficulté de dissocier les effets des multiples facteurs de fragilisation s'exerçant sur un même peigne, une valeur limite peut être définie grossièrement vers 200 mg/l de concentration en MES (pour le débit à plein bord). Ainsi, la mise en place d'un peigne ne pourrait être envisagée que sur des rivières dont les concentrations en MES sont supérieures à cette limite. Tenant compte des valeurs seuils de puissance spécifique, de concentration en MES et d'angle d'attaque, l'efficacité potentielle de la mise en place d'un peigne est définie à la Figure 12.

Fig. 12 – Diagramme définissant l'efficacité potentielle d'un projet de protection de berge par peigne.

1. Bonne efficacité potentielle ; 2. Mauvaise efficacité potentielle. ω_b = Puissance spécifique pour le débit à plein bord ; MES = Concentration des Matières En Suspension pour le débit à plein bord.
