# Enjeux techniques de la réhabilitation du bâti métallique congolais - le palais de justice de Mbanza-Ngungu comme cas d'étude

**A. Mpemba Nkole Kabongo**, J-P. Jaspart & J-F. Demonceau

Département UEE, Université de Liège (ULiège), Liège, Belgique

***Le Palais de Justice de Mbanza-Ngungu (ancien  
hôtel-A.B.C- de Thysville)***

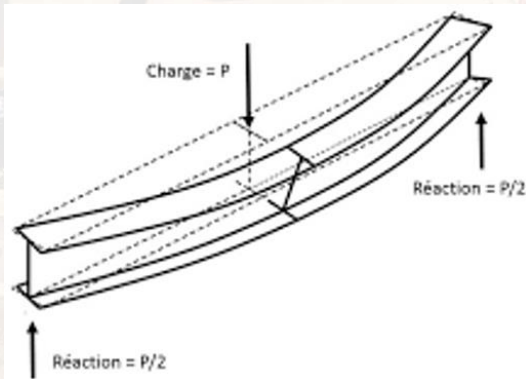
**Configuration actuelle :**

Critère satisfait de justesse avec un taux de chargement maximum de **101%** (panne hyperstatique  $P_4$ )

**Configuration initiale :**

Critère **non** satisfait pour la panne isostatique  $P_{II}$ . Pour la panne hyperstatique  $P_4$ , le taux de chargement maximum est de **93%**

Critère **non** satisfait pour **toutes les pannes** vérifiées (taux de chargement dépassant **140%**)

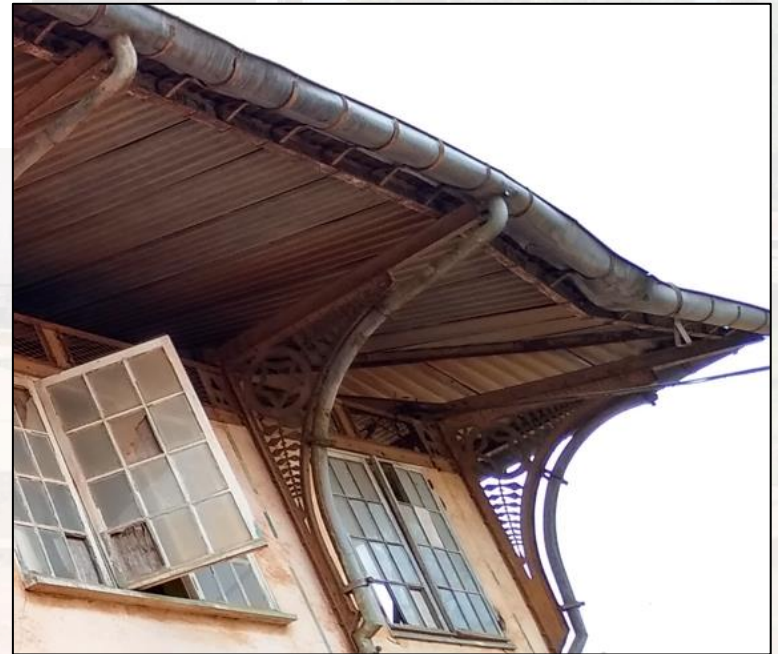
Panne isostatique **P<sub>II</sub>**

Vérification satisfaite avec un taux de chargement de **86 %**

Panne hyperstatique **P<sub>4</sub>**

Vérification satisfaite avec un taux de chargement de **70 %**

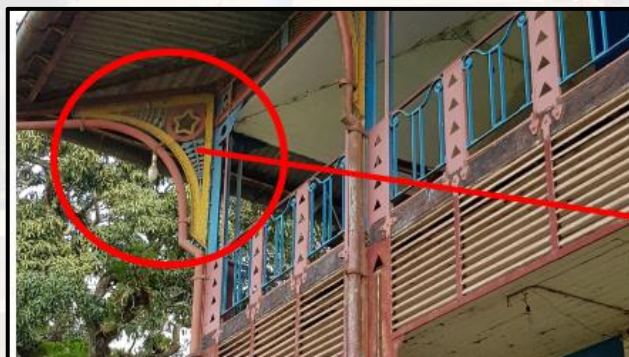
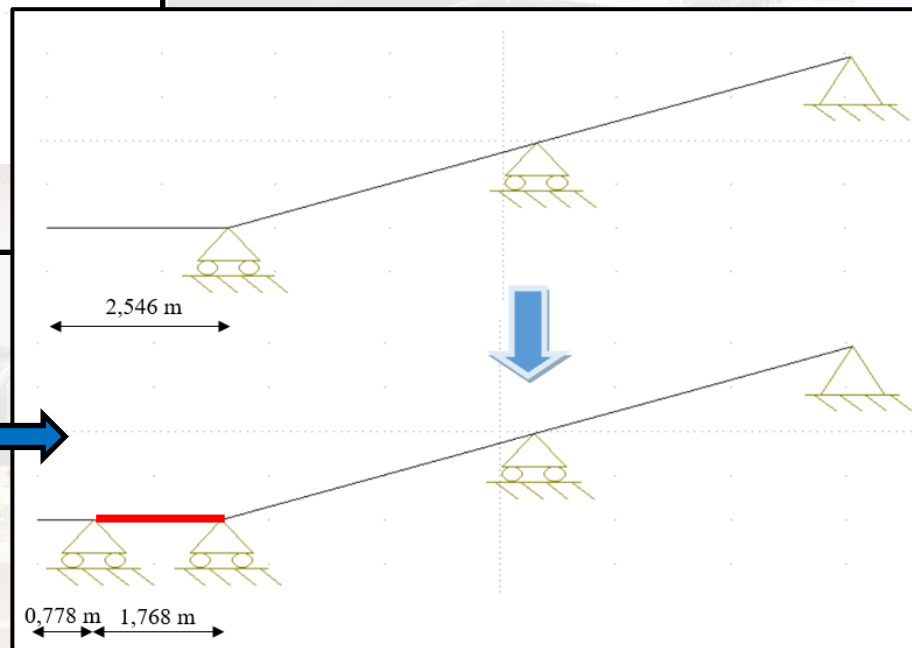
Elément décoratif

### Contribution structurale des jarrets décoratifs

Critère de vérification non satisfaite vue que  
 $M_{ply, Rd} = 24,21 \text{ kNm} < M_{Ed} = 57,15 \text{ kNm}$

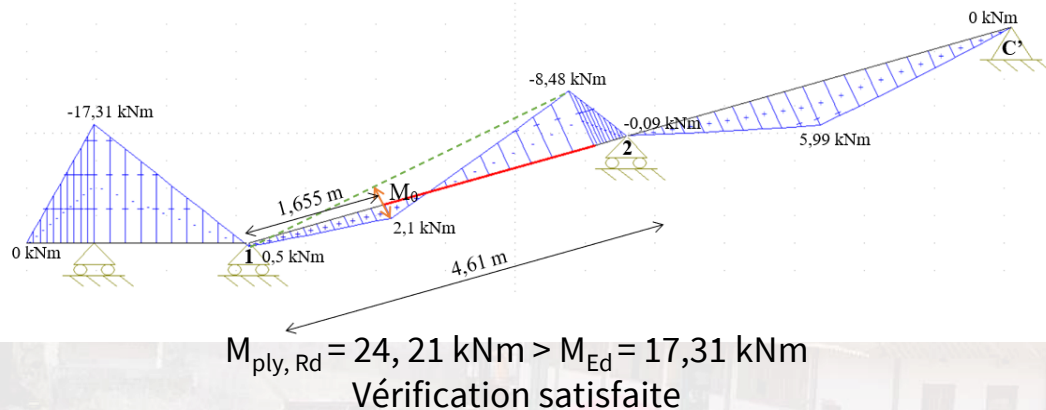
Diagramme des moments  $M_{Ed}$   
(ferme 3 - combinaison 8)

Vérifications satisfaites avec pour taux de chargement maximum :

**33 %** pour la résistance au cisaillement

**86 %** pour la résistance en flexion-compression

**93 %** pour la stabilité au déversement
