La collégiale de Huy

Deux siècles d'intervention, de travaux de maintenance et de restauration

Antoine Baudry et Jean Louis Joris, avec la collaboration de Francis Tourneur

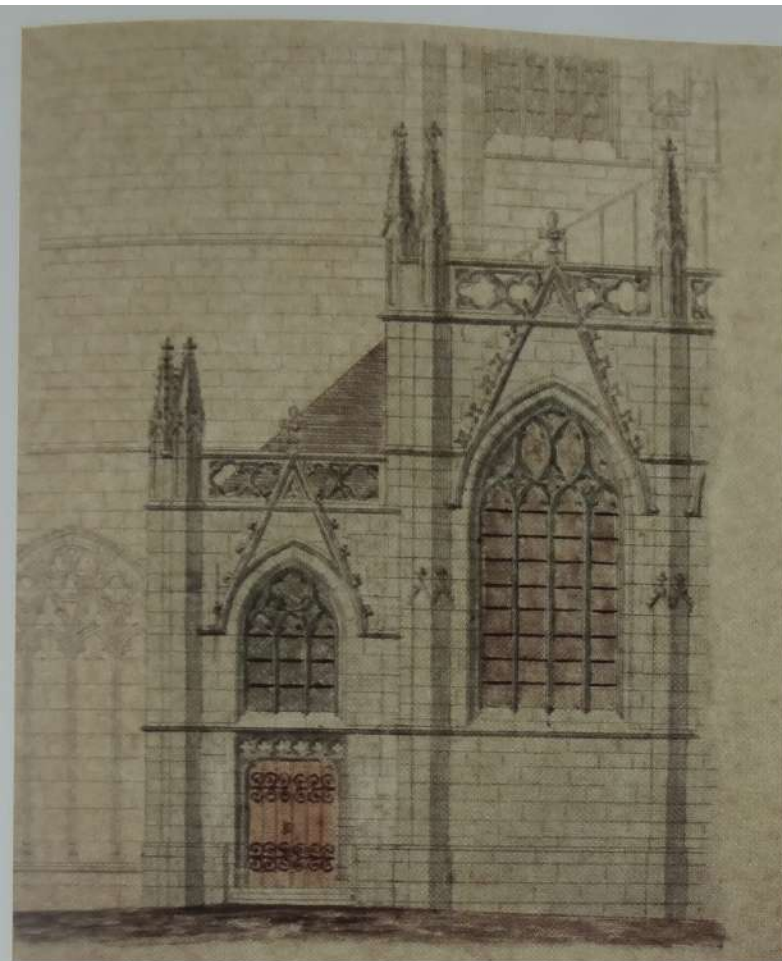
Fig. 5
Clément Léonard,
premier projet
de porche sud-ouest
(Collection privée).

chaque fois avec un projet de reconstruction du porche au portail sud-ouest (fig. 5). En 1893, l'institution juge cependant le porche peu adapté à l'église, car il obstruerait en partie la décoration et les vestiges archéologiques présents sur le flanc de la tour occidentale (fig. 6). Elle recommande donc un portail moins élaboré, qui se révélerait plus pratique et moins coûteux. Un nouveau projet est alors élaboré par l'architecte et entériné par la Commission, pour un montant total de 36 541,90 francs.

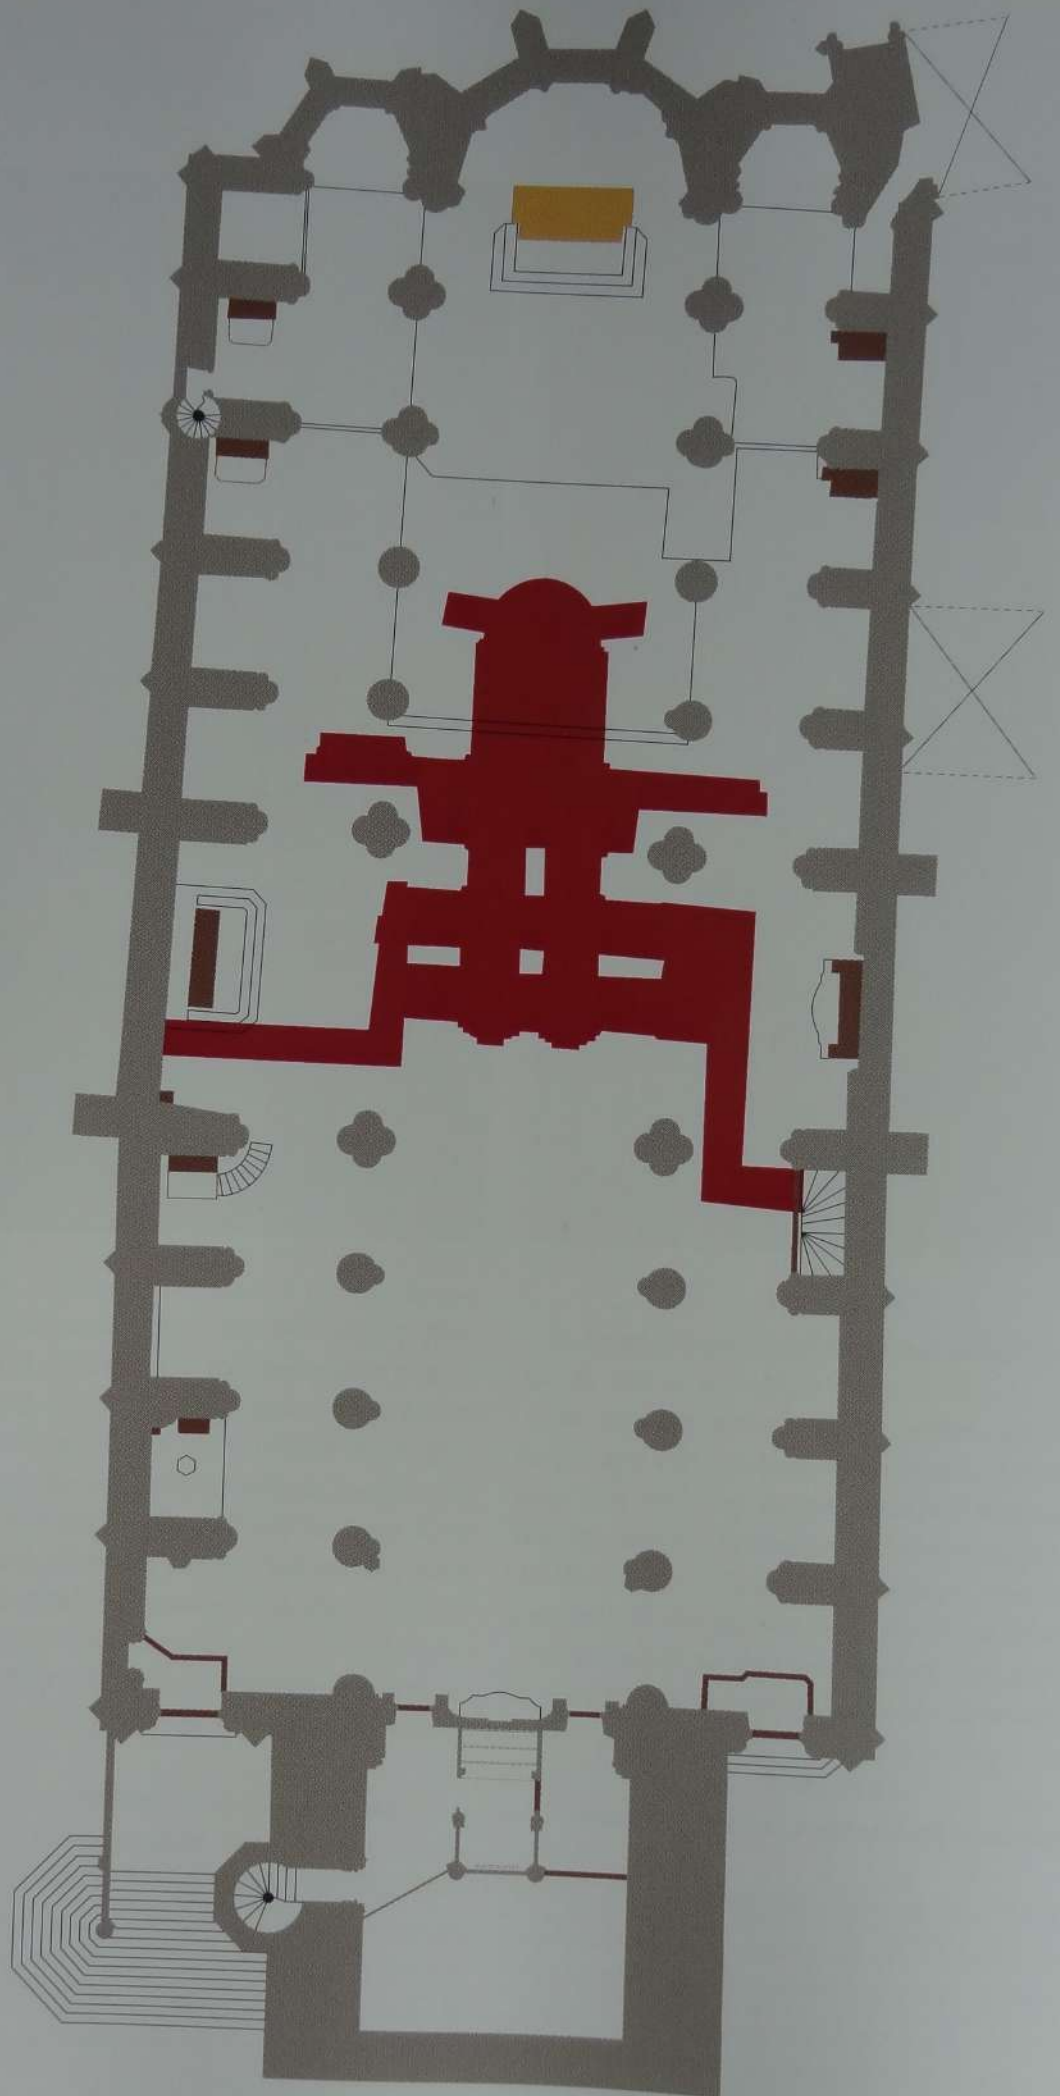
Fig. 7
Plan de la crypte avec sa
situation par rapport au
plan de la collégiale.

Cette période est également marquée par la découverte, en 1906, de l'ancienne crypte située sous le transept sud (fig. 7). Cette année-là, le conseil de fabrique entérine l'installation d'une chaufferie à l'intérieur de l'édifice²⁸. Afin de ne pas tomber sur le rocher ou sur des substructions des églises antérieures, des fouilles sont effectuées en avril par le curé-doyen Demaret, qui découvre « un amas de décombres, des murs en pierre de grès, des colonnettes avec chapiteaux cubiques, un pilier carré, des arcades en plein cintre, des restes de voûtes, etc. ». La structure ainsi mise au jour est rapidement identifiée comme une ancienne crypte romane du XI^e siècle, et associée au bâtiment mentionné par l'évêque de Liège Théoduin dans la charte de 1066. L'intéressé projette dès lors d'utiliser cette crypte pour la nouvelle chaufferie et demande à la Commission royale des monuments la permission de poursuivre ses investigations, autorisation que l'institution lui accorde volontiers.

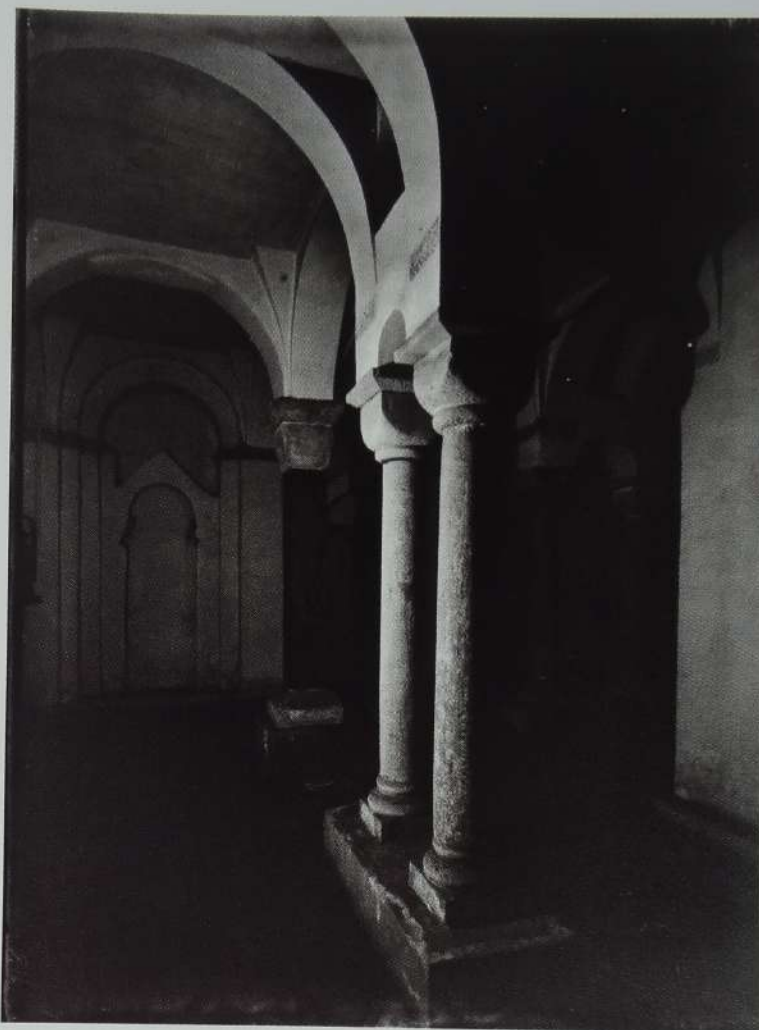
Fig. 8
La crypte en 1917-1918.

Fort de cet avis, la Commission donne également son aval. Les opérations seront achevées en 1908 (fig. 8). Il n'est pas anodin de signaler qu'il s'agit d'une utilisation précoce, en Belgique, du béton armé dans la sphère particulière qu'est la restauration des monuments historiques.

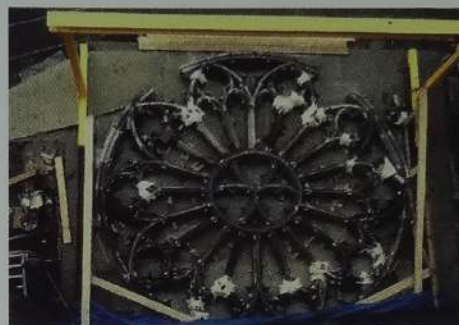
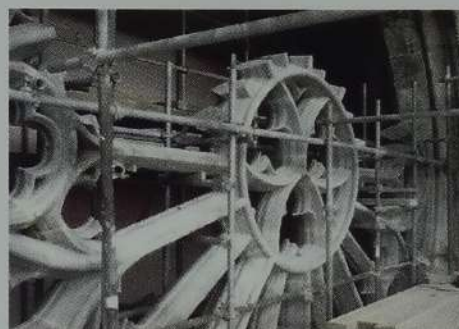
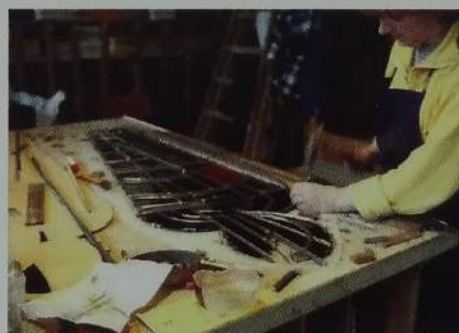
Fig. 19
Li Rondia en cours de
restauration.

Comme déjà évoqué, le dossier du *Rondia* fait l'objet d'un traitement séparé (fig. 19) : l'examen détaillé de la rosace montre la dégradation de nombreux éléments du fenestrage. Lors de la précédente intervention, en 1967-1969, l'oculus avait été restitué parfaitement rond, sans tenir compte de la géométrie originelle de la composition, nettement ovalisée (sa hauteur étant de 5,7 m

pour une largeur de 6,0 m)³¹. De fortes tensions étaient alors apparues dans la structure, et le fait que les panneaux de vitraux ne correspondaient pas exactement aux emplacements qui leur étaient destinés, avait entraîné déformations et fentes de verres. La décision est prise de déposer toute la rosace après un relevé précis en grandeur naturelle et un dessin à grande échelle, permettant d'établir le plan de chaque pierre en taille réelle. Tout
