Intervention archéologique sur la façade sur cour de la maison située rue des Éperonniers n°49 à Bruxelles (BR727-01)

BAUDRY Antoine & MODRIE Sylvianne

2023

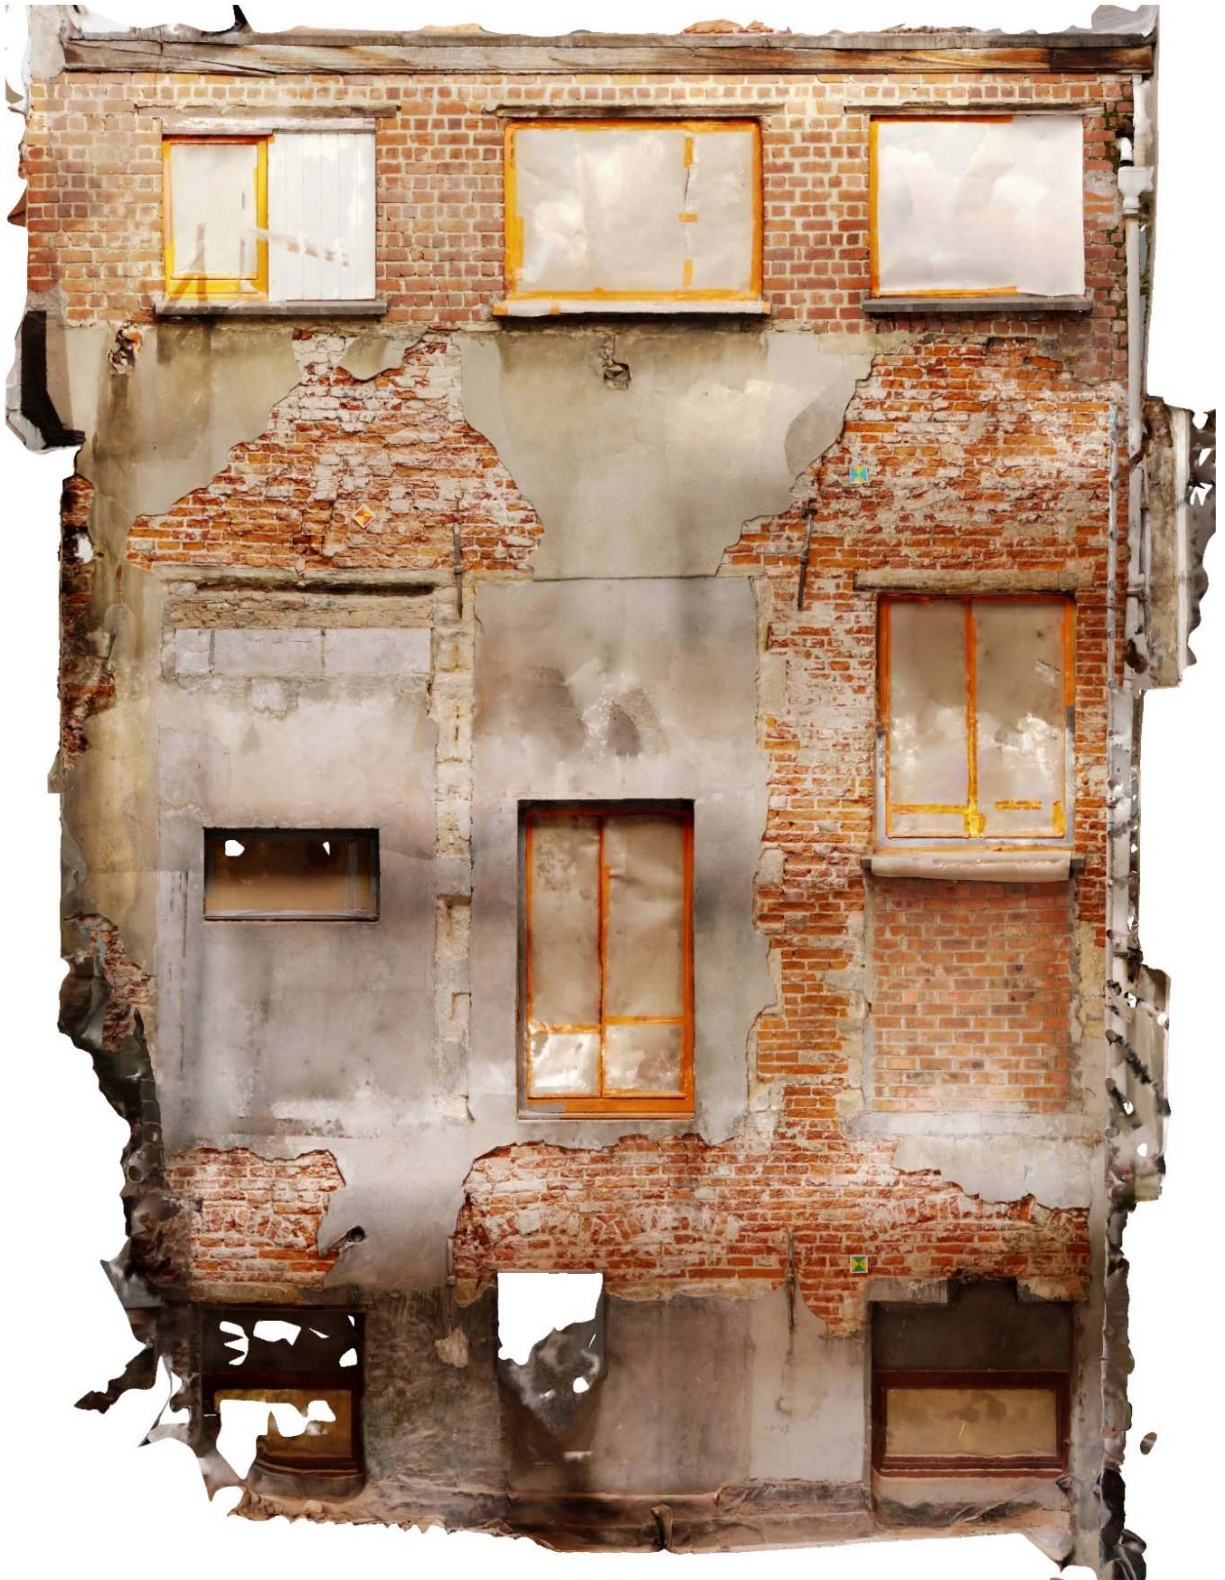
Fig. 5 : orthophotographie de la façade sur cour, 19 octobre 2022 (D. Willaumez).
© urban.brussels-ULiège.

US1 : façade arrière de la fin du XVII^e siècle (fig. 5). Puisqu'il s'agit de la principale unité stratigraphique enregistrée au cours de cette étude, on se référera à la partie interprétation pour une description exhaustive de la structure.

US2 : barre métallique soutenant le linteau de la baie n°1 (fig. 5, annexe 1).

US3 : comblement de la baie n°4 comprenant l'aménagement de la baie n°10 (fig. 5, annexe 1). La maçonnerie est en grande partie enduite de ciment. Une lacune laisse apparaître des blocs Ytong ainsi que des briques d'Ijssel roses disposées en panneresses (166/172 x ? x 35/39 mm ; mesures succinctes). On y décèle également quelques briques anciennes (non enregistrées). L'ensemble est liaisonné avec un mortier de ciment gris (fig. 7).

US4 : comblement de la baie n°5 comprenant l'aménagement de la baie n°11 (fig. 5, annexe 1). La maçonnerie est intégralement enduite de ciment.

US5 : cette unité stratigraphique est sujet à interprétation. Il pourrait ou bien s'agir d'une baie contemporaine de la façade **US1** (n°6), ou bien du percement ultérieur de cette même façade **US1**, à l'aplomb des piédroits de la baie n°6, pour créer la baie n°12 (fig. 5, annexe 1). Les (nouveaux ?) piédroits en briques sont chanfreinés (fig. 8). Le linteau en pierres blanches comporte quatre petits blocs soutenus par une barre métallique **US15**.
