Rue des Éperonniers n°61 à Bruxelles Diagnostic archéologique de la façade à rue (BR763-01)

26 octobre 2023

Réf. urban DPC/archéo : BR763-01
Réf urban DU : 04/PFU/1828106

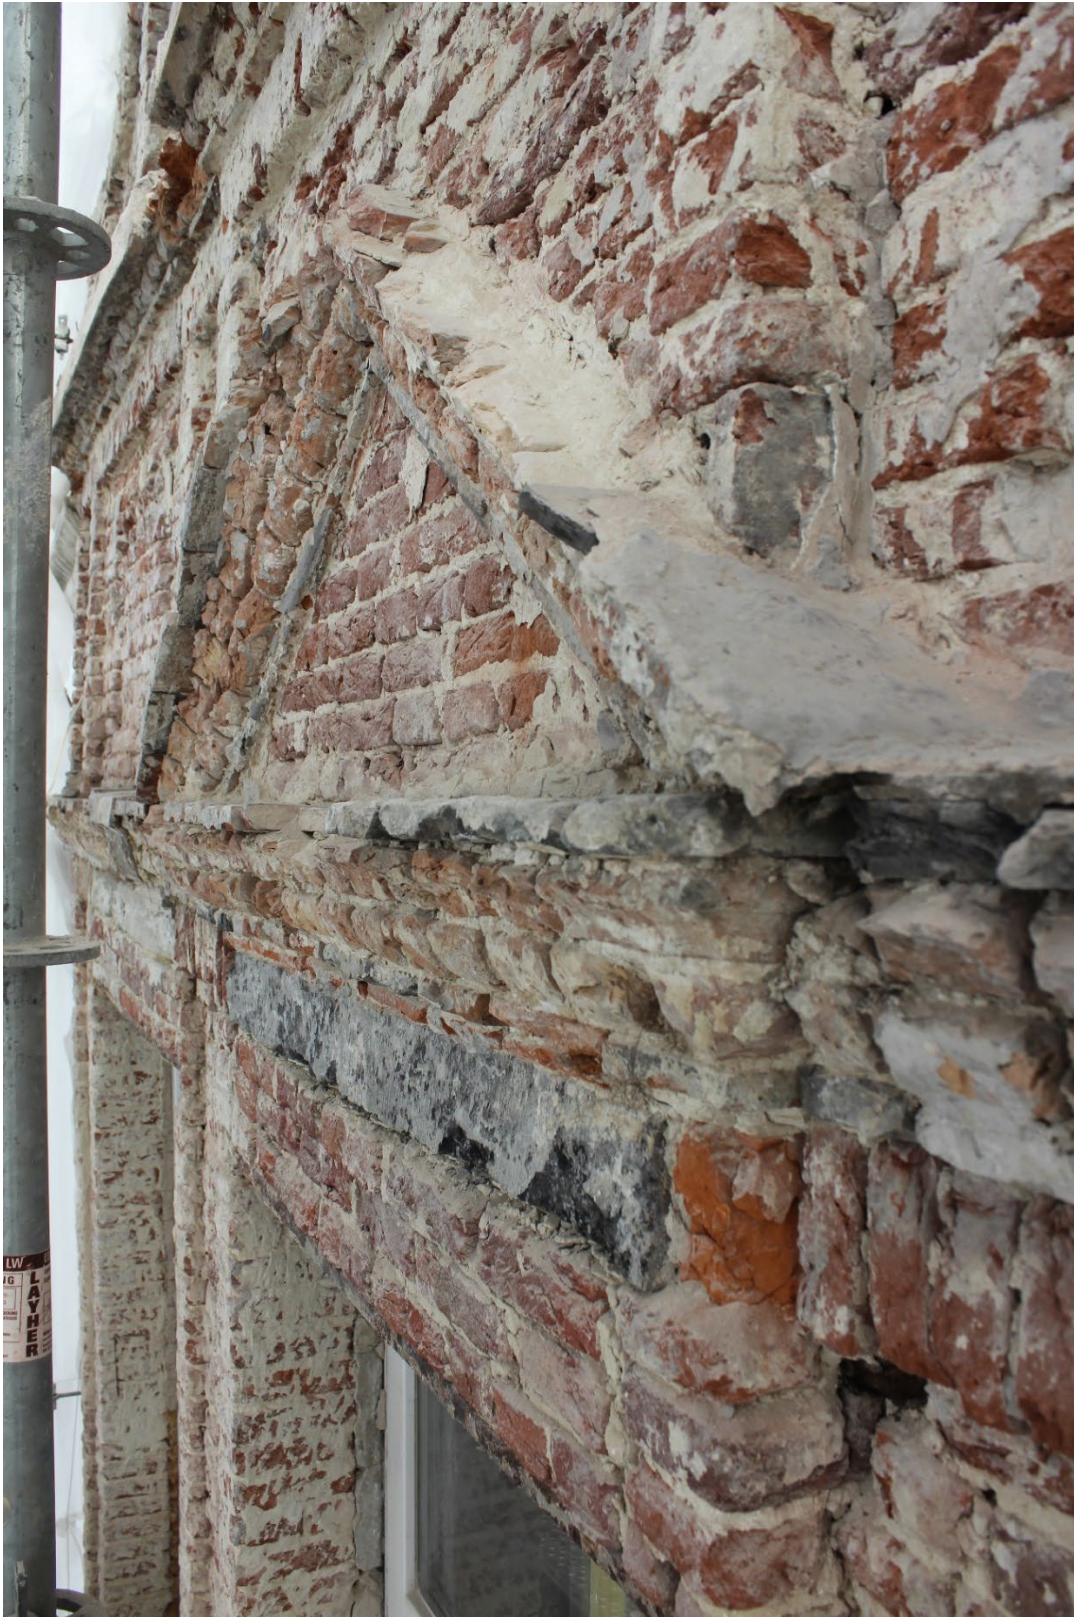
À Bruxelles, il est commun de rencontrer des frontons alliant ces deux matériaux. Dans de tels cas de figure, la pierre moulurée est directement taillée, tandis que les briques et autres terres cuites architecturales servent d'accroche à du mortier profilé. Nous avons rencontré un tel aménagement dans une façade à rue du quartier, rue du Marché aux Herbes 84 en automne 2022 et proposé une moulure en doucine étirée associée (fig. 21). À titre comparatif en vue d'une éventuelle restitution, citons les frontons de la façade rue du Marché aux Herbes n°101 qui couvrent le 2^e étage (BR769-01), dont la disposition des matériaux et l'articulation des cordons et des corniches

Fig. 21 : fronton triangulaire de la fenêtre axiale du premier étage de la façade située rue du marché aux herbes n°84 (BR639). Photographie : Antoine Baudry. © urban.brussels-ULiège.

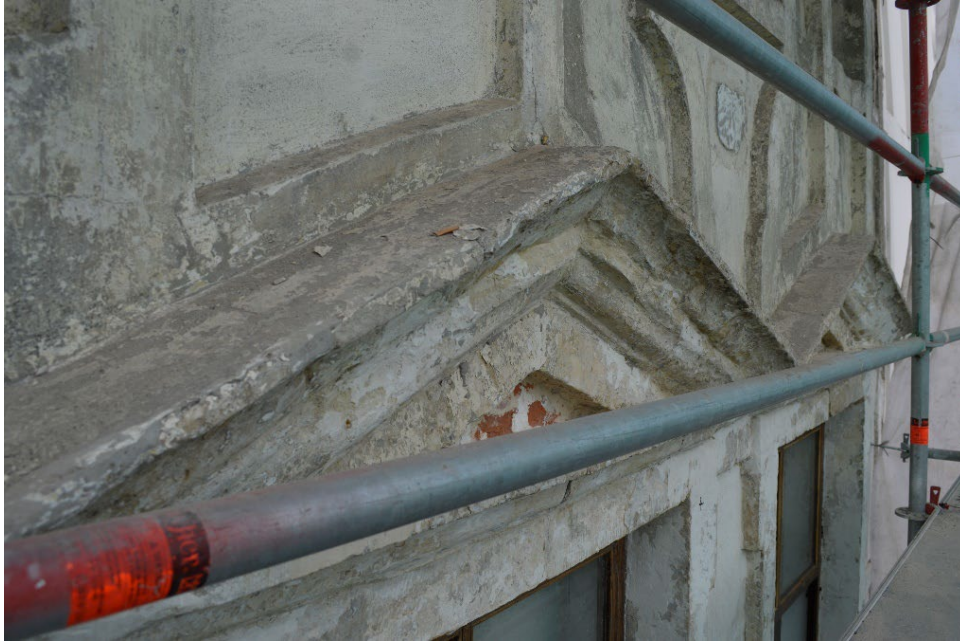
Fig. 22 : frontons triangulaires de la façade située rue du marché aux herbes n°101-103. Photographie Sylvianne Modrie.

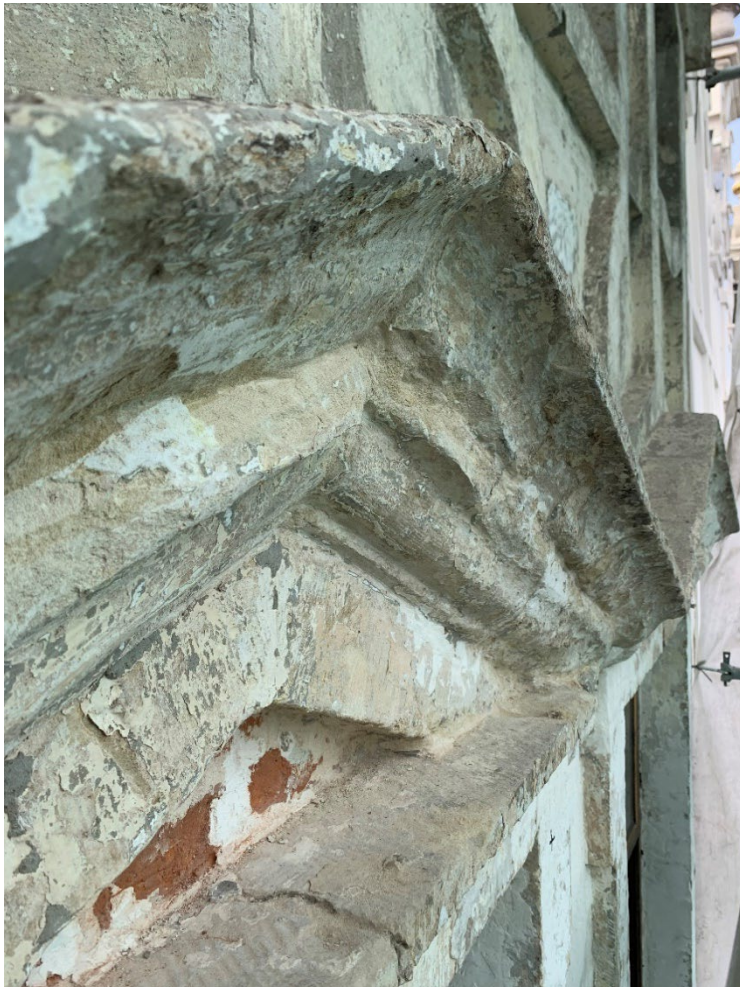
Fig. 23 : détail d'un des frontons triangulaires de la façade située rue du marché aux herbes n°101-103. Photographie Sylvianne Modrie. Source interne : BR769_20230926_119_SMo.
