L'église Saint-Nicolas à Bruxelles : analyse des parements médiévaux préservés dans la maison située Petite rue au Beurre n°3-5 (BR757)

BAUDRY Antoine & MODRIE Sylvianne

10 juin 2025 – Version 1.0

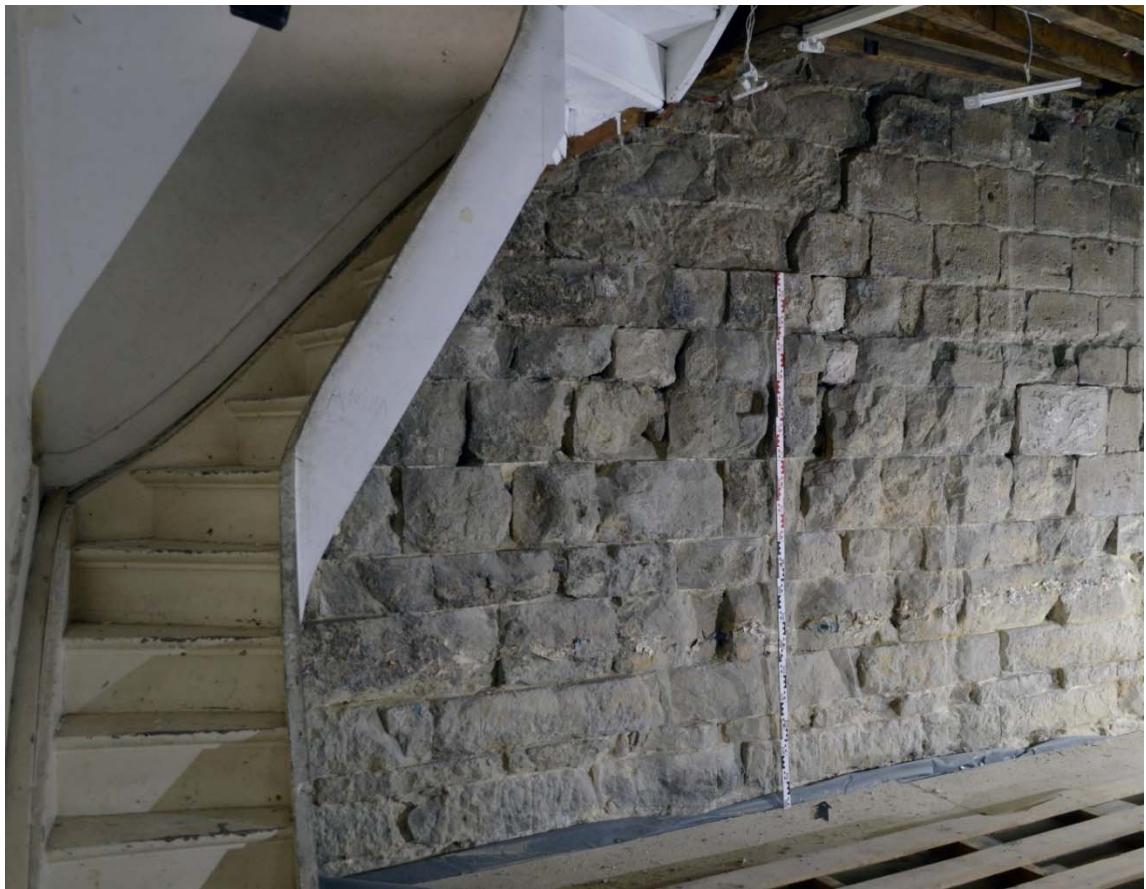
Fig. 5 : soubassement de la première travée droite du chœur de l'église. Photo : Sylvianne Modrie. © urban.brussels.

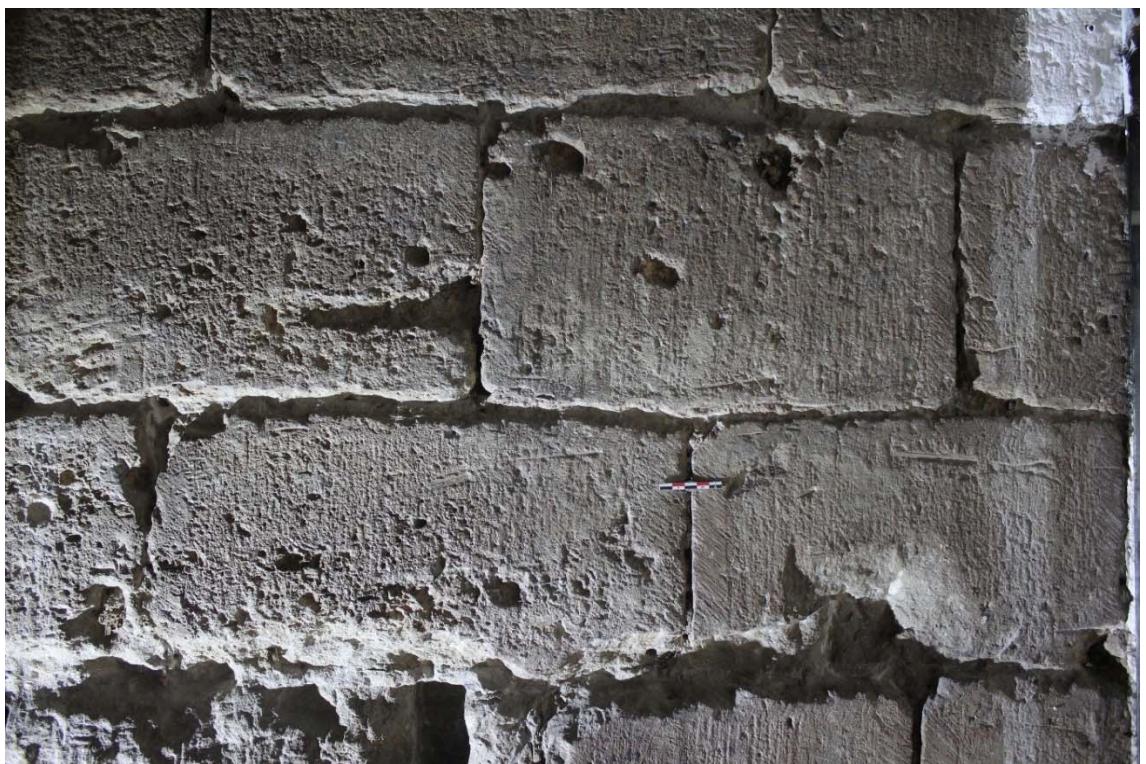
Fig. 6 : première travée droite du chœur, moyen appareil en calcaires gréseux à forte bioturbation. Photo : Antoine Baudry. © urban.brussels-ULiège.

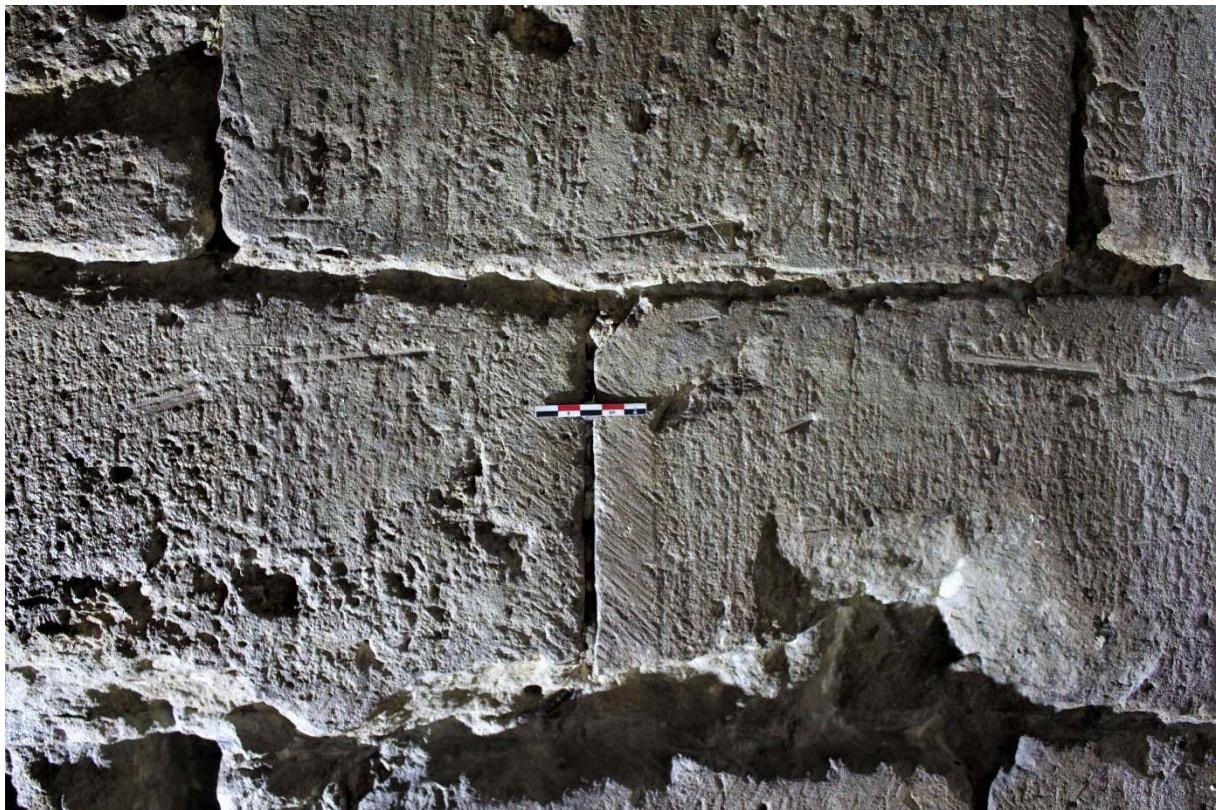
Les blocs sont pourvus d'une fine palette taillée au ciseau oblique (fig. 13) qui n'est toutefois pas systématique sur toutes les arêtes (elle se limite parfois à deux arêtes opposées, fig. 14) et dont les largeurs sont relativement régulières (certaines témoignent d'une volonté d'une largeur constante). Cette palette est comprise entre 22 et 35 mm, rarement plus (une mesure atteint 45 mm). Le parement est dressé à l'aide d'un tranchant droit (marteau taillant, polka, ciseau ou charrue) dont les impacts denses sont perpendiculaires aux arêtes longues des blocs (fig. 14). Le mortier est blanc, fin et dur, ponctué de petits nodules de chaux. Aucun mortier de finition n'est visible. Les joints montants sont peu épais (3-5 mm en moyenne) et les joints de pose sont un peu plus épais (8-14 mm).

Fig. 13 : parements de l'église. Photo : Antoine Baudry. © urban.brussels-ULiège.

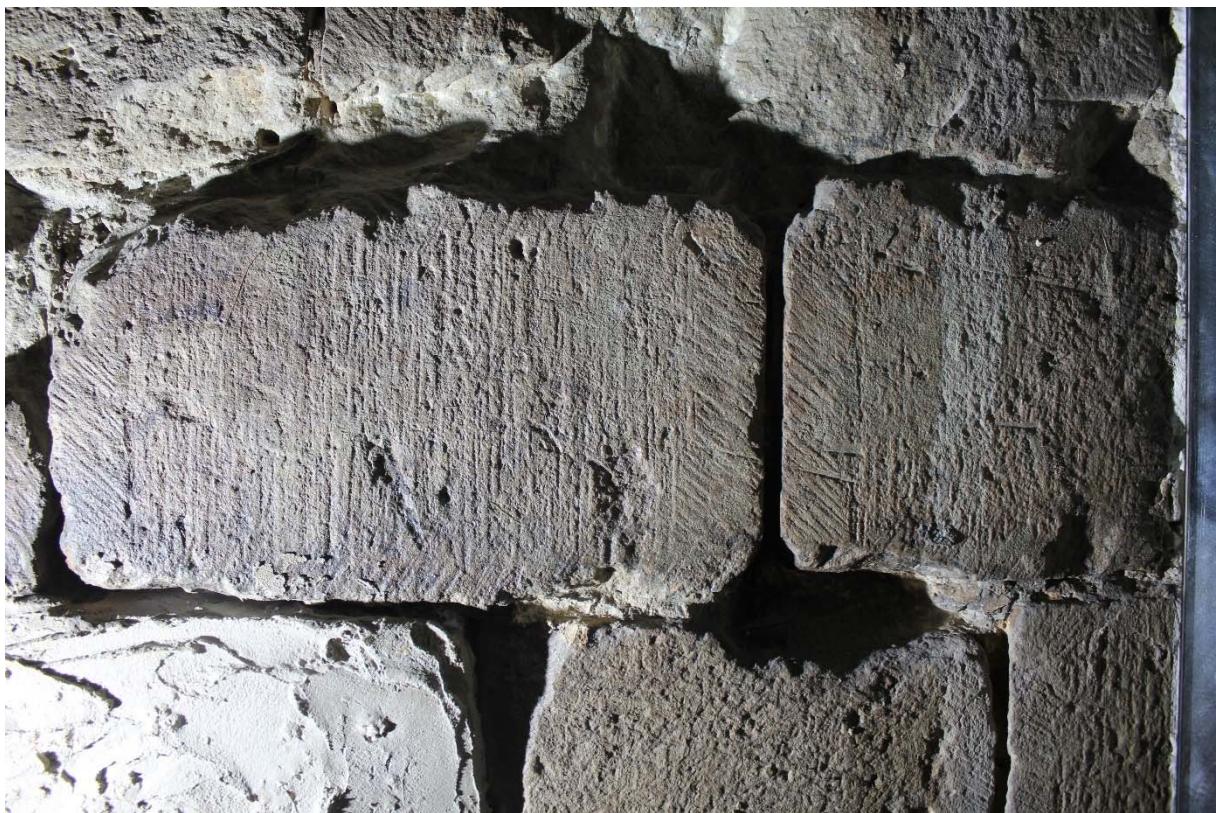
Fig. 14 : parements de l'église. Photo : Antoine Baudry. © urban.brussels-ULiège.

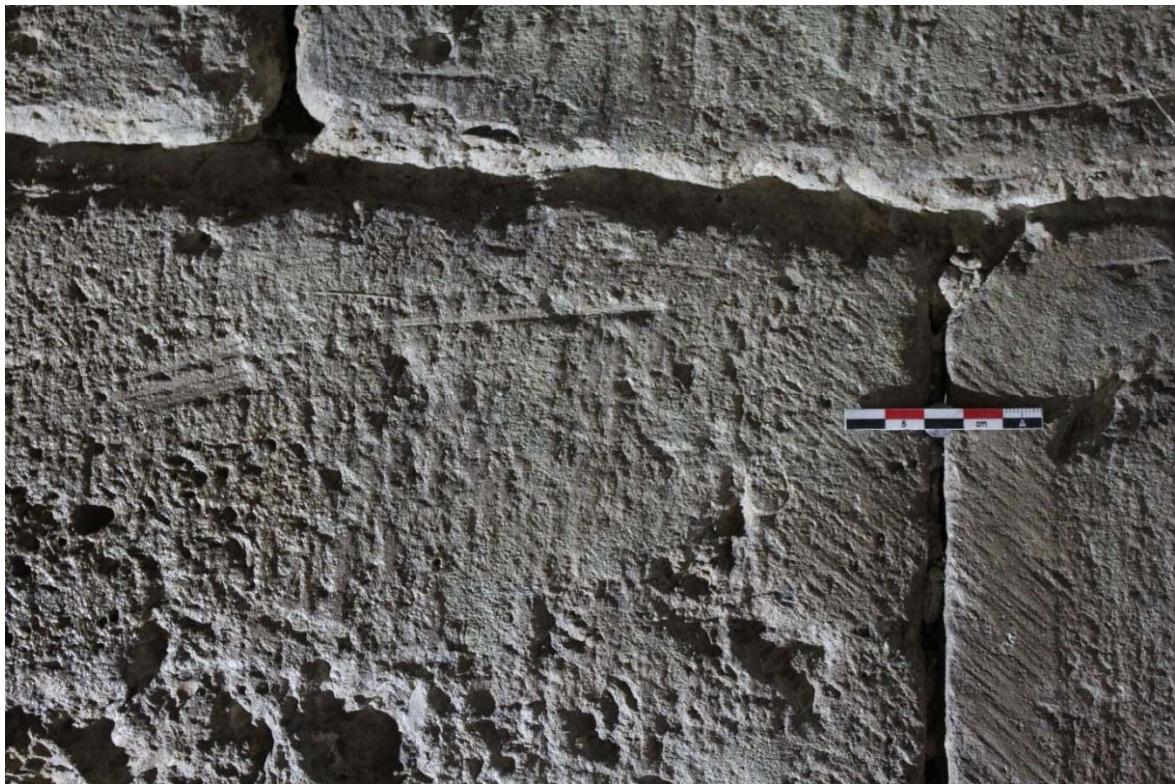
De nombreux coups d'un outil à tranchant droit (largeur 72-76 mm, certains étant plus étroit) « mordent » la surface de la pierre selon une trajectoire perpendiculaire à la taille de finition (fig. 15-16). Ces traces sont des vestiges de la phase d'approche du parement, c'est-à-dire, l'enlèvement progressif de la matière avant la taille de finition. Sur la portion congrue d'un bloc, cette surface d'approche a été laissée brute : sur un relief en gras d'épaisseur millimétrique se distinguent les impacts d'un large tranchant droit avec diverses orientations obliques (fig. 17).

Fig. 15 : impacts de tranchant droit perpendiculaires aux impacts de la taille de finition, vestige de la phase d'approche du parement. Photo : Antoine Baudry. © urban.brussels-ULiège.

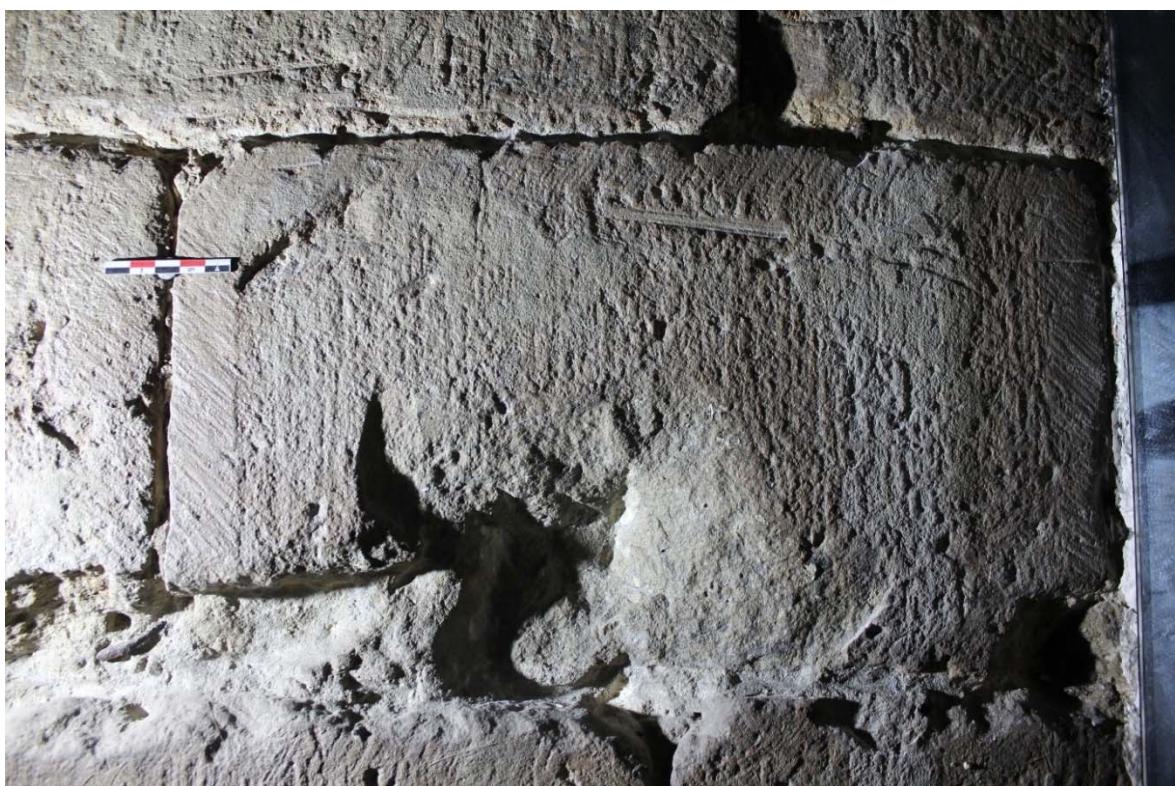
Fig. 16 : impacts de tranchant droit perpendiculaires aux impacts de la taille de finition, vestige de la phase d'approche du parement. Photo : Antoine Baudry. © urban.brussels-ULiège.

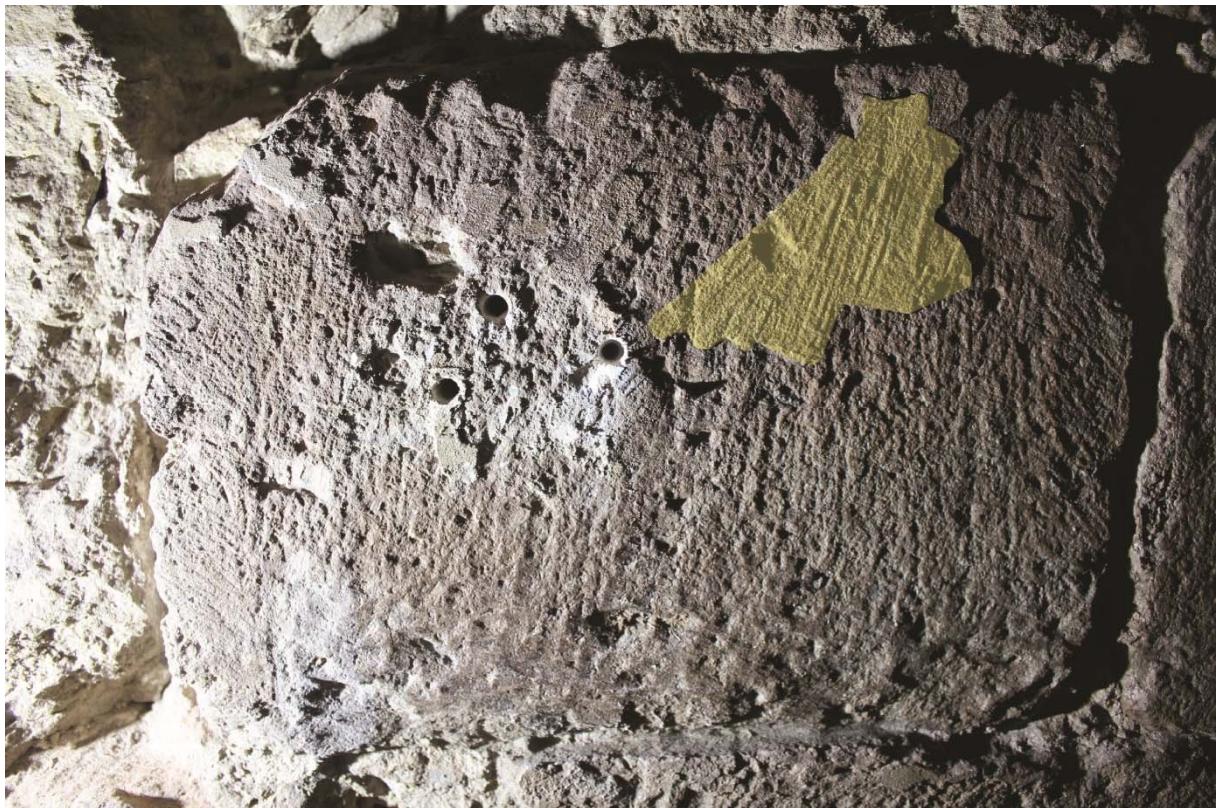
Fig. 17 : impacts de tranchant droit obliques de la phase d'approche non finalisée. Photo : Antoine Baudry. © urban.brussels-ULiège.

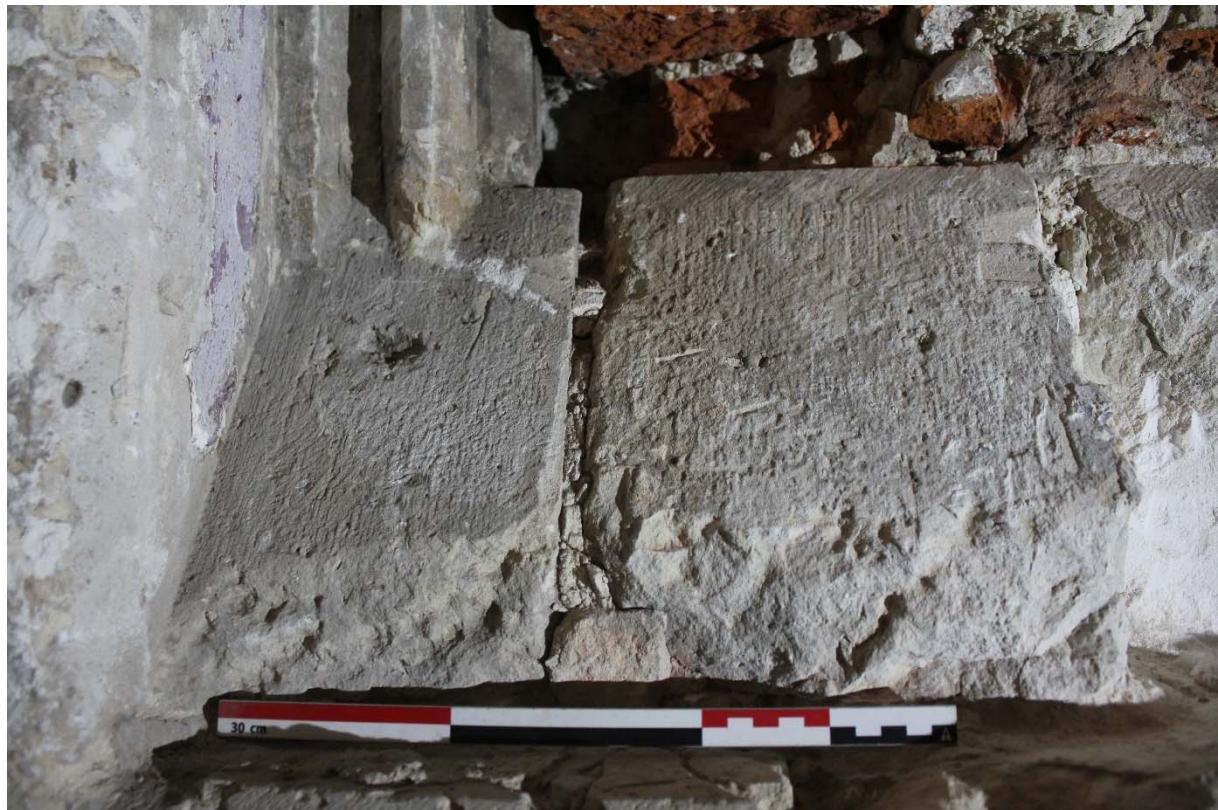
Les blocs formant les piédroits et le glacis sont taillés comme les blocs ordinaires abordés précédemment, à deux différences près : leur palette est plus étroite (entre 14 et 27 mm), parfois inexistante, et leurs modénatures sont systématiquement taillées au ciseau (fig. 21-22). Les coups obliques sont particulièrement denses sur les chanfreins et moulures droites du meneau. Ici aussi, des impacts « mordants » et « glissés » témoignent d'une phase d'ébauche avec un outil à tranchant droit au fer relativement étroit (23-28 mm) : compte tenu de la courbure et du caractère « mordant » de l'impact, il s'agirait d'une polka (fig. 23).

Fig. 21 : glacis de la première baie brisée du chœur. Photo : Antoine Baudry. © urban.brussels-ULiège.

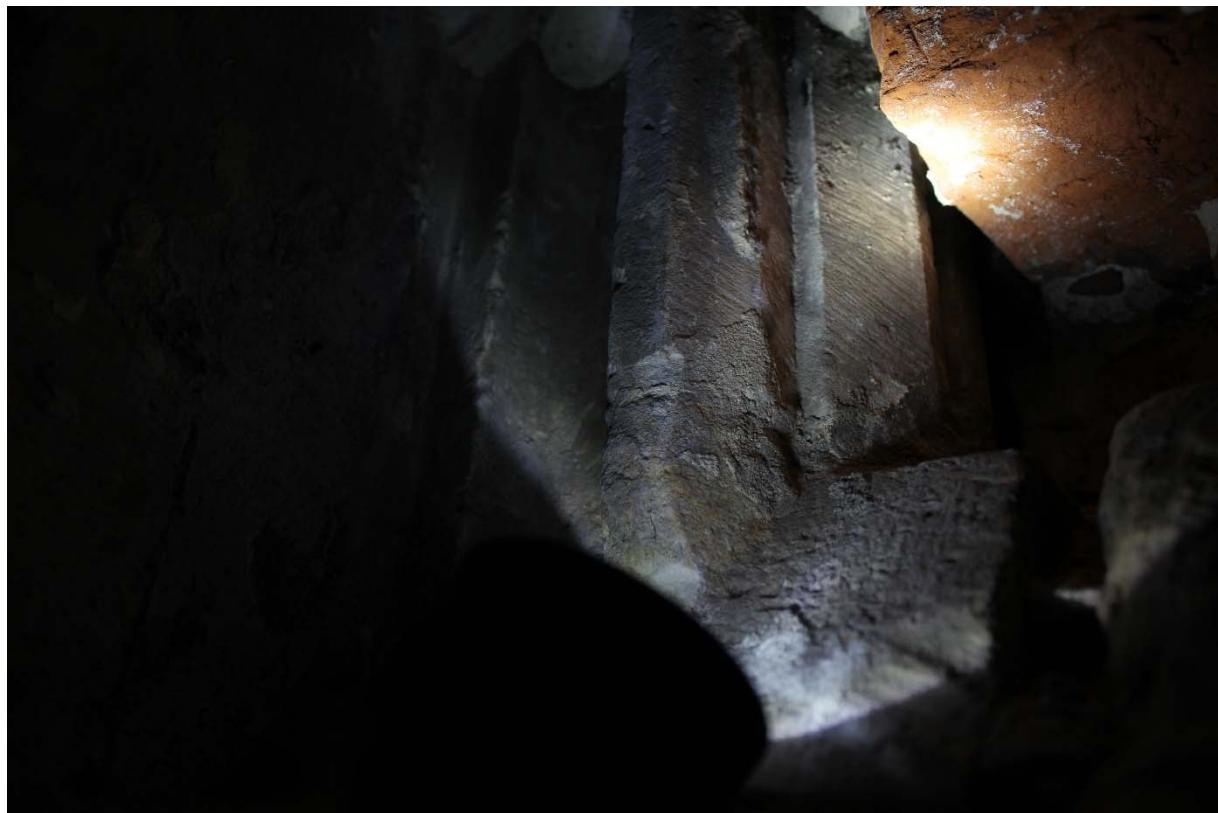
Fig. 22 : taille fine au ciseau sur le piédroit de la première baie brisée du chœur. Photo : Antoine Baudry. © urban.brussels-ULiège.

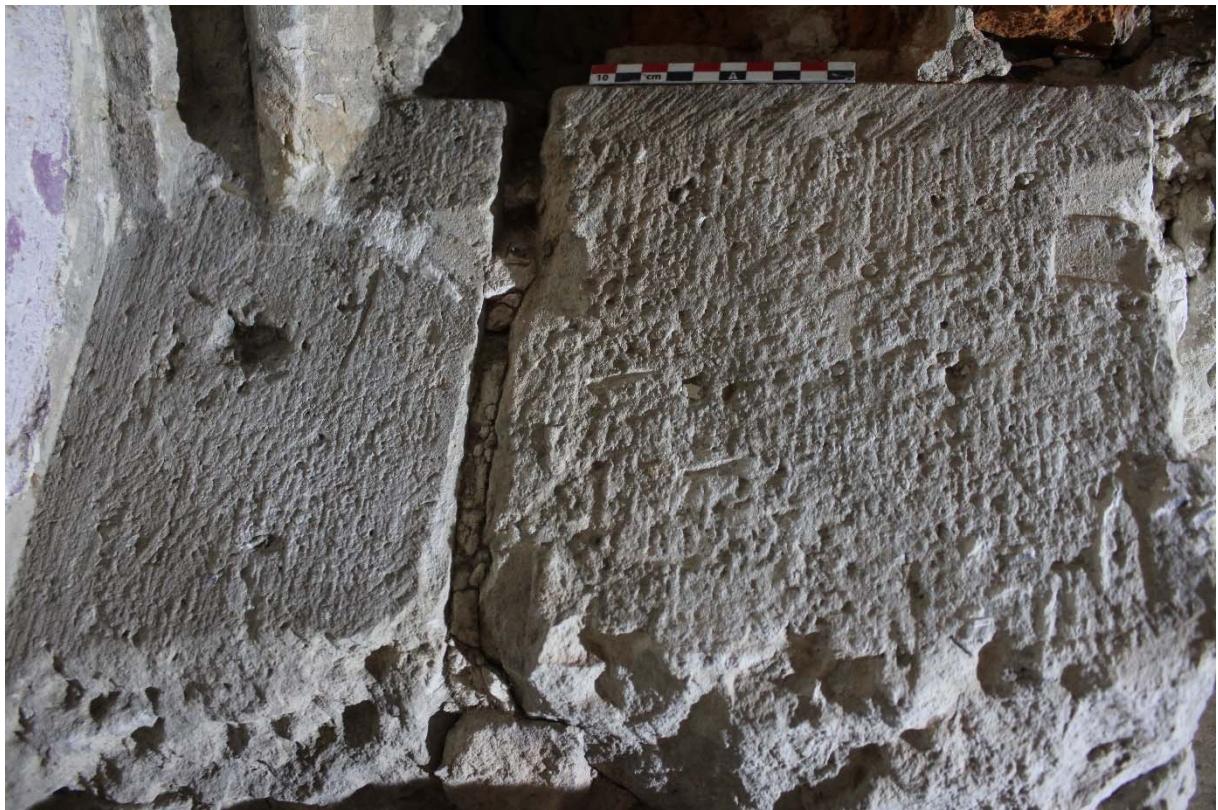
Fig. 23 : glacis de la première baie brisée du chœur, avec à droite, impacts d'un outil apparenté à une polka. Photo : Antoine Baudry. © urban.brussels-ULiège.

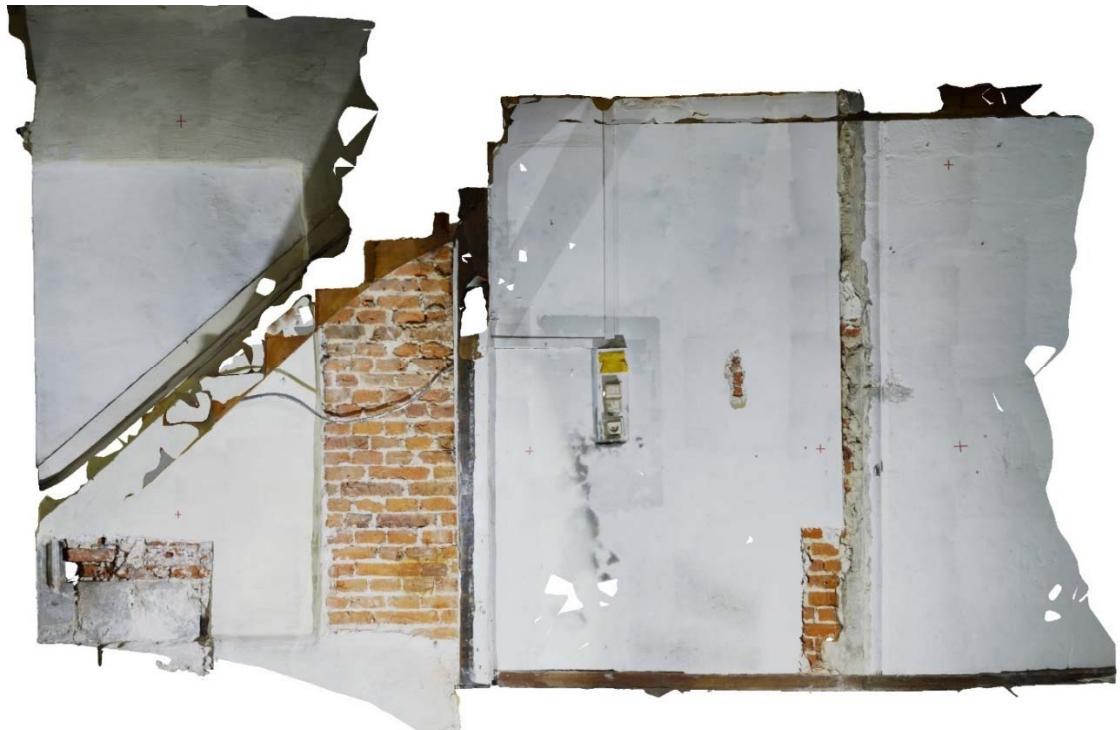
Les deux grandes baies brisées sont bouchées avec des briques de nature différente. Au premier étage, la première baie (**US1008**) est comblée (**US2000**) avec deux types de briques souvent fracturées ou cassées : une brique orange à pâte homogène d'env. 26-27,5 x ? x 5,2-5,4 cm, et une brique rouge rubis à pâte hétérogène (nodules noirs) d'env. 25,5-26 x ? x 5,4-5,9 cm (fig. 24-25, ortho 3). Au deuxième étage, le comblement (**US3000**) ne comprend en revanche que

Ortho 3 : orthophotogrammétrie du comblement de la première baie brisée du chœur de l'église Saint-Nicolas, Petite rue au Beurre n°5, secteurs 10 et 16. Réalisation : Quentin Roland. © urban.brussels.

US2000 : comblement de la baie **US1008** partiellement visible au premier étage. Appareillage de briques hétérogènes souvent cassées et fracturées. Briques orangées à pâte homogène (260-275 x 52-24 mm²⁴ quoique surtout 273-275 mm pour panneresses) et briques rouges rubis avec des nodules noirs (255-259 x 56-59 mm²⁵). Mortier blanc avec de gros nodules de chaux. Joints de 10 à 20 mm. Manifestement contemporain du comblement **US3000**.

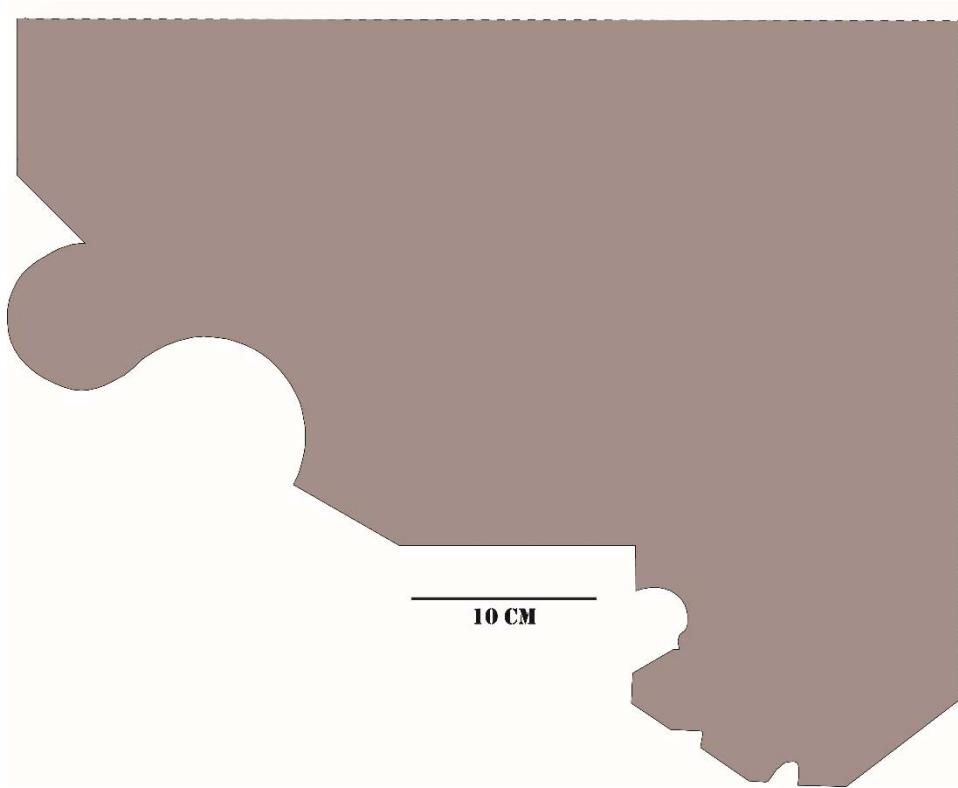
Les piédroits ébrasés de la première baie (**US1008**) présentent une moulure externe composée d'un tore et d'un cavet entre deux petits chanfreins (relevé 2), modénature malheureusement en grande partie ravalée ultérieurement à la pointe ou au tranchant droit pour aplatis les parois intérieures de la maison (fig. 18-19). Un retour en équerre d'env. 12,7 cm aboutit à un meneau qui occupe le centre de l'embrasure de la baie (section d'env. 12,4 cm de large x une profondeur estimée à 17,6 cm). La modénature de ce meneau (relevé 2) comprend une moulure droite en retour, un cavet terminé en doucine, ainsi qu'une succession de moulures droites et de chanfreins qui aboutissent à un canal de fixation pour vitrail d'env. 12 mm de profondeur (fig. 20). Son profil est ébrasé vers l'extérieur pour faciliter l'insertion des verrières. Un canal de fixation d'env. 8 mm de profondeur est également présent sur la face supérieure du glacis.

Relevé 2 : modénature du piédroit ouest de la première baie brisée du chœur de l'église Saint-Nicolas, Petite rue au Beurre n°5, secteur 10. Relevé : Sylvianne Modrie. Infographie : Antoine Baudry. © urban.brussels-ULiège.
