Service Public de Wallonie

CONVENTION D'ÉTUDES AVEC L'UNIVERSITÉ DE LIÈGE

**MISE EN PLACE ET SUIVI SCIENTIFIQUE D'UN PROTOCOLE
EXPERIMENTAL VISANT A EVALUER LA MORTALITE DE L'ICHTYOFAUNE
SUITE A LA DEVALAISON A TRAVERS UNE ROUE DE MOULIN.**

Laboratoire de Démographie des Poissons et d'Hydroécologie (LDPH, Ulg).

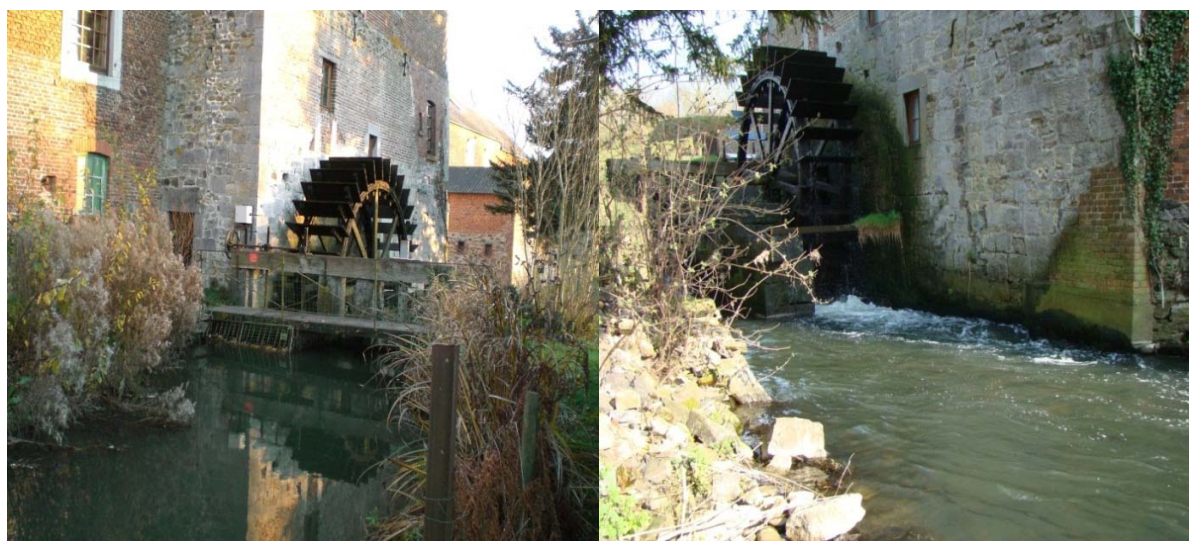
Figure 3 : Vue de l'amont (à gauche) et vue de l'aval (à droite) de la roue du Moulin à eau de Fallais.

En vue d'évaluer l'impact qu'un moulin à eau pourrait causer sur la faune piscicole, des poissons de différentes espèces ont été injectés au cours de cette expérience. Le moulin à eau testé au cours cette étude, est situé à Fallais sur la Mehaigne, affluent de la Meuse et est muni d'une roue verticale (figure 3). Le village de Fallais (figure 1) est situé en province de Liège au centre du triangle Huy-Waremme-Hannut. Au niveau du site, 300m en amont de la roue, un barrage (figures 1 et 2) sépare le cours d'eau en deux bras distincts, un bras passant par la roue du moulin et un autre bras contournant le moulin. Ce moulin à eau date du 13^e siècle et servait à moudre le grain. Aujourd'hui, réhabilité, il produit de l'électricité pour au minimum deux foyers. L'expérience réalisée sur ce moulin consiste donc à déterminer les dégâts éventuels qu'occasionneraient les contacts avec les pales de la roue du moulin lors de la dévalaison forcée de différentes espèces de poissons.

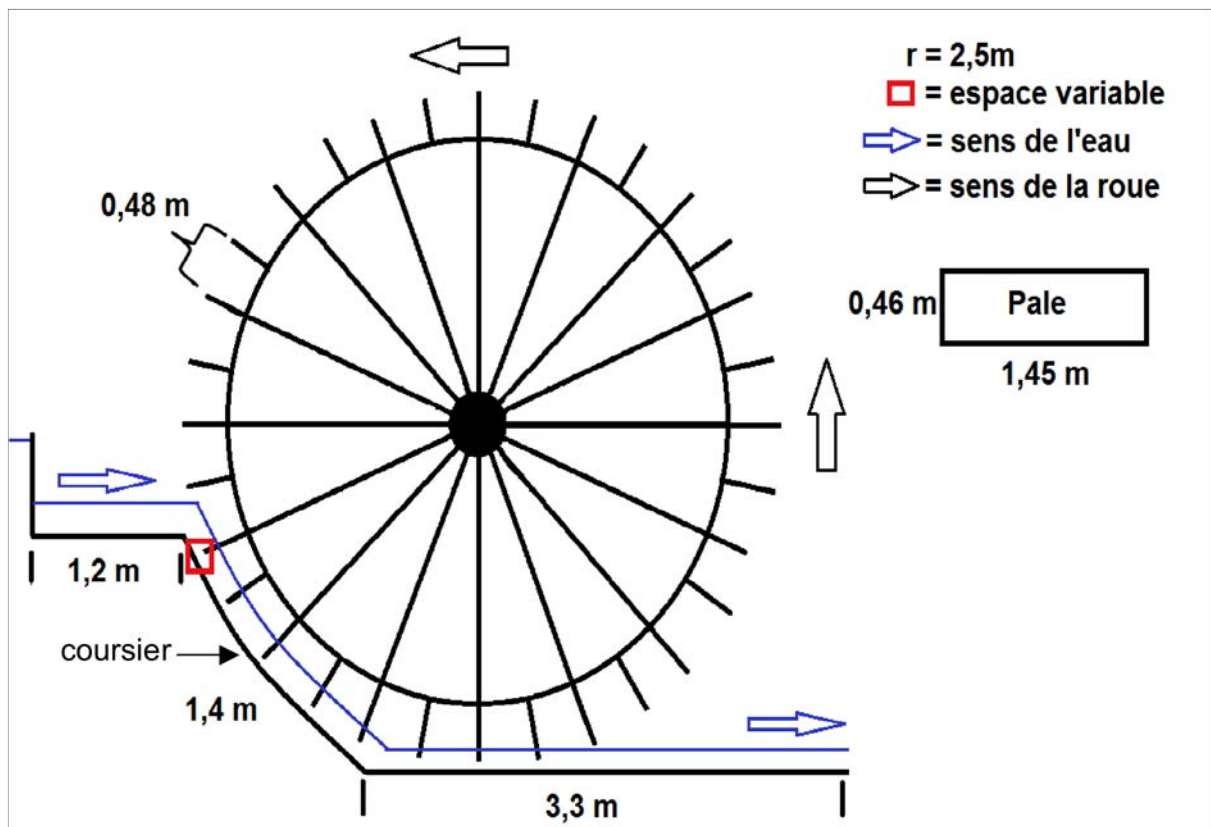
Figure 4 : Représentation schématique de la roue à aubes du moulin de Fallais où les principales caractéristiques sont annotées en mètres. Le carré rouge représente l'espace variable lors des différentes injections, entre le coursier inférieur et une pale (de 30 à 65mm).

Le moulin de Fallais est constitué d'une roue à aubes, munie de pales permettant de créer un mouvement rotatif à partir du mouvement linéaire de l'eau. Cette roue est une « roue de poitrine », ce qui signifie que l'alimentation en eau s'effectue par le milieu de la roue. La configuration générale du moulin est représentée

schématiquement sur la figure 4. Les caractéristiques techniques de la roue du moulin sont les suivantes :

- Le débit entrant est d'environ $0,5 \text{ m}^3/\text{s}$ par seconde ;
- La roue possède un diamètre de 5 mètres et 32 pales identiques, rectangulaires et chacune séparée de 48 cm de la suivante
- La longueur d'une pale est de 145 cm et la largeur de 46 cm ;
- La largeur du canal passant par la roue est de 155 cm.

Il faut cependant remarquer que certaines conditions de l'expérience ont été changeantes lors des différentes injections, indépendamment de notre volonté. Il s'agit de l'espace entre une pale et le coursier inférieur ainsi que de la vitesse de rotation de la roue. Les conditions seront définies pour chaque injection ci-après.

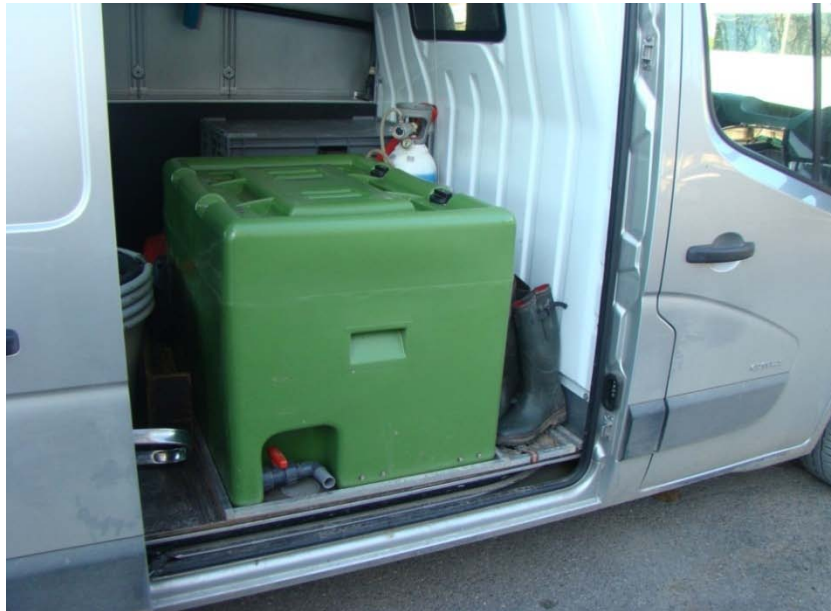
Figure 7 : Cuve de transport utilisée lors du transfert des poissons

Les truites et les ides proviennent de piscicultures. Plus concrètement, les truites proviennent de la pisciculture de Rossart à Orgéo et les ides de la pisciculture de M. Frédéric Henry à Lessive. Les poissons ont été réceptionnés à Tihange un jour avant l'injection, stockés dans des bassins (figure 6) au sein des infrastructures du CEFRA-ULg (Centre de Formation et de Recherches en Aquaculture). Provenant d'un stock déjà présent à Tihange, les anguilles ont été également stockées dans des bassins du CEFRA avant l'expérience. Le jour de l'injection, les poissons ont été transférés dans une cuve de transport (figure 7) afin de les acheminer sur le lieu de l'expérience.

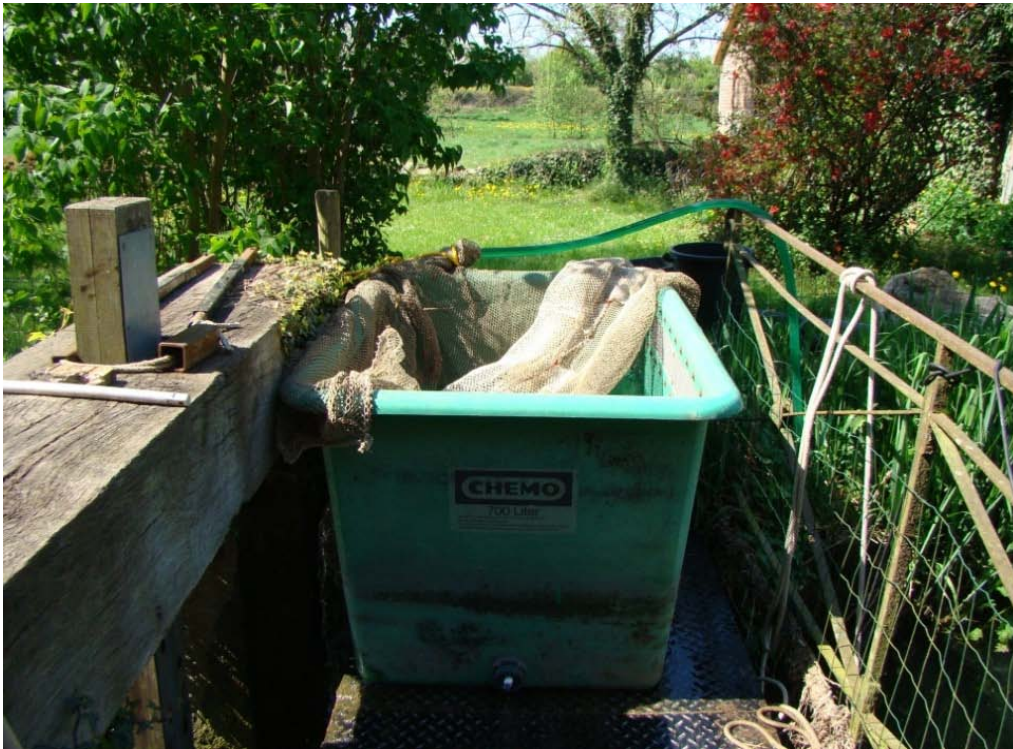
Figure 8 : Bac de stockage des poissons sur le site d'expérience avant leur injection.

Les poissons, à leur arrivée sur le site d'expérience, sont comptés et placés dans un bac de stockage (figure 8) proche de la roue du moulin. En fonction du nombre total d'individus, le nombre de lots et le nombre d'individus par lot sont déterminés avant l'injection proprement dite.

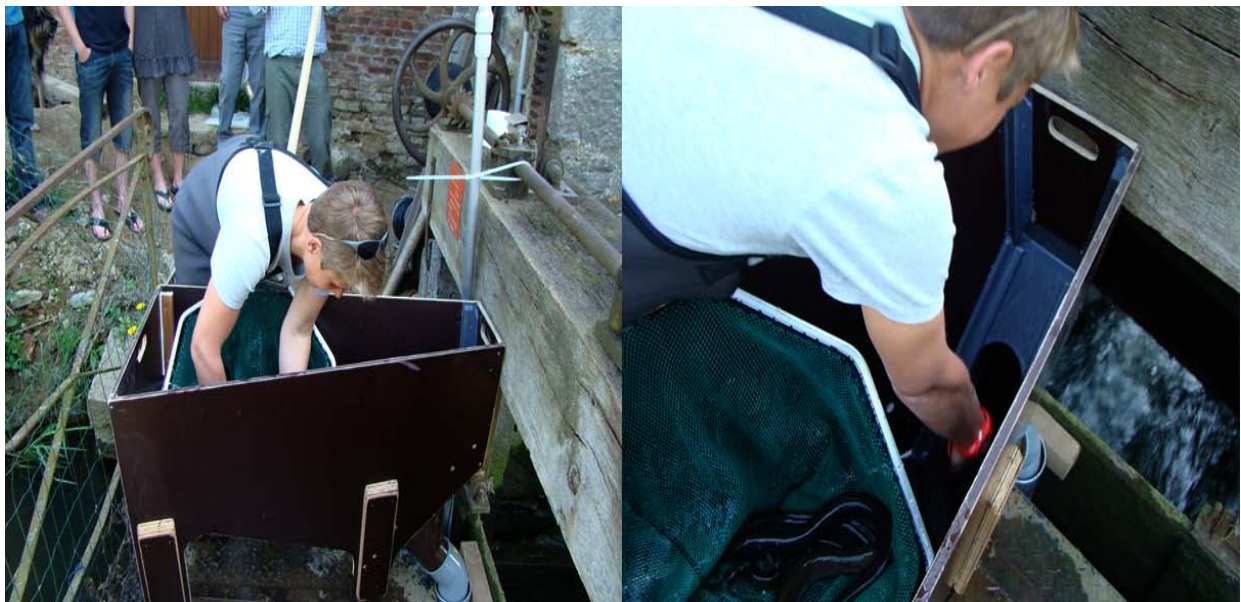
Figure 9 : Vue latérale (à gauche) et du dessus (à droite) du dispositif d'injection.

Le dispositif d'injection (figure 9), sous forme d'entonnoir, est un caisson en bois muni d'une sortie composée d'un tuyau cylindrique coudé de 110mm. Il permet ainsi de forcer le passage des poissons étudiés, par le canal passant par la roue du moulin. Ce passage forcé des poissons, la tête la première permet de simuler au mieux un passage naturel lors d'une dévalaison passive ou active.

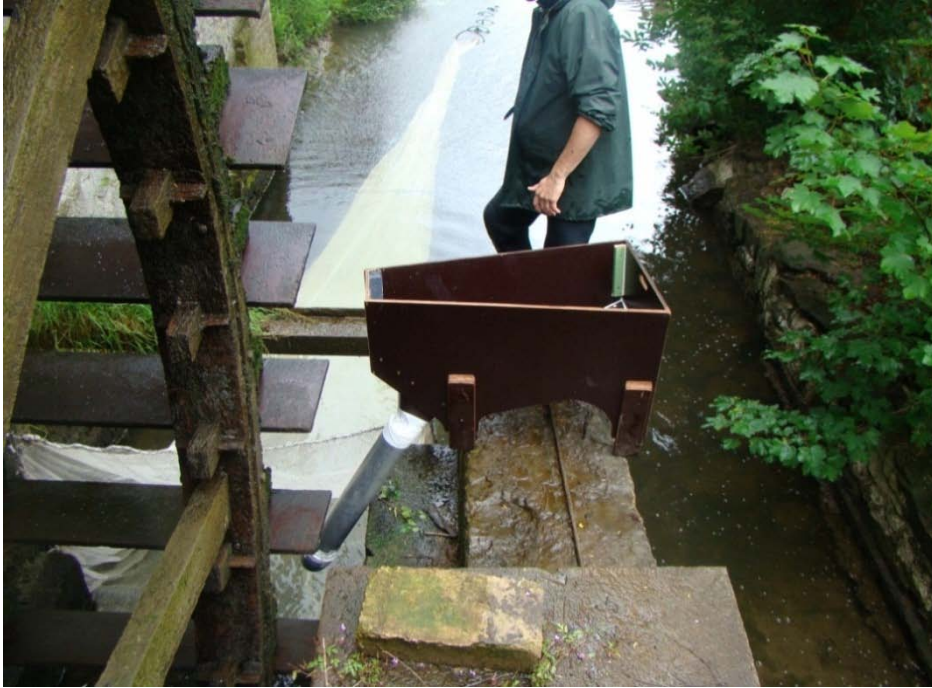
Figure 10 : Principe de l'Injection des lots témoins juste en aval de la roue.

Certains lots de poissons sont injectés juste en aval de la roue à l'entrée du filet (figure 10). Ces lots servent de lots témoins et permettent de vérifier que les blessures observées ne sont pas occasionnées lors du passage dans le filet. Lorsque l'injection est terminée, la roue est arrêtée et les poissons toujours présents dans la première partie du filet sont rabattus (figure 12) vers la seconde extrémité du filet munie d'un système d'ouverture. Les poissons sont ensuite stockés dans des viviers en aval de la roue et examinés individuellement après anesthésie (Eugénol 10%, 2ml dans 10l d'eau) en vue de déterminer s'ils présentent des blessures, et si oui lesquelles (figure 13). Enfin, les poissons sont ramenés, via la cuve de transport, dans les bassins du CEFRA à Tihange pour une période de stabulation afin de vérifier qu'aucune blessure interne pouvant provoquer la mort des poisson ne nous aurait échappée.

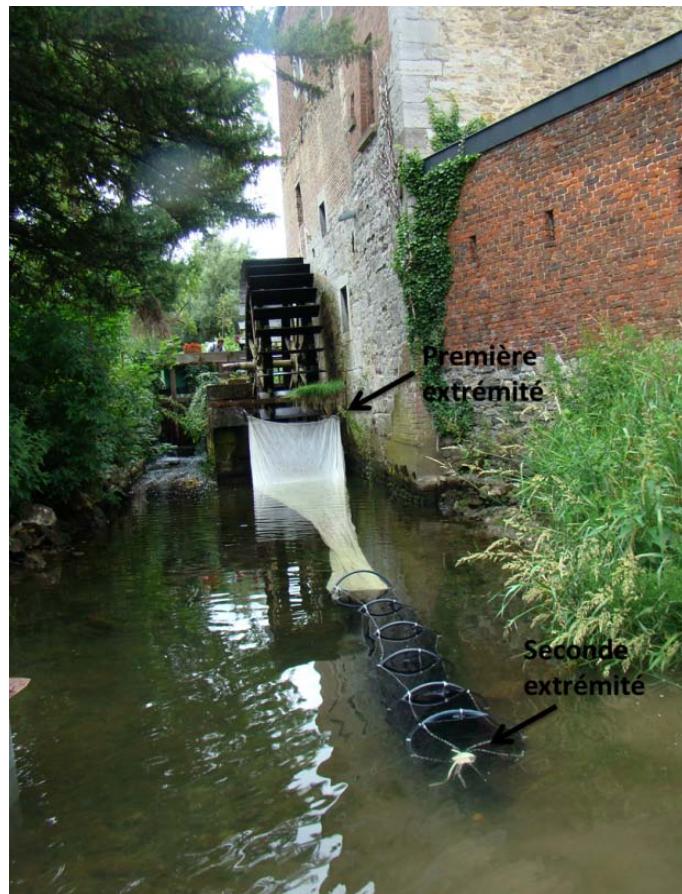
Figure 11 : Vue globale du filet composé de 2 sections (première en blanc et seconde en noir).

Ensuite, afin de récupérer les poissons injectés, un dispositif de recapture est installé juste en aval de la roue (figure 11). Celui-ci consiste en un filet de 15 m de long, de forme conique, composé de deux parties. L'ouverture amont du filet, de section de 2 m x 2 m est fixée sur la structure en pierre du moulin. La première section mesure 10m de long et possède une maille de 15mm. La seconde partie est de forme cylindrique de 50 cm de diamètre, fait 5m de long et possède une maille de 5mm. Ainsi, le débit actionnant la roue permet le gonflement du filet et la recapture des poissons injectés.

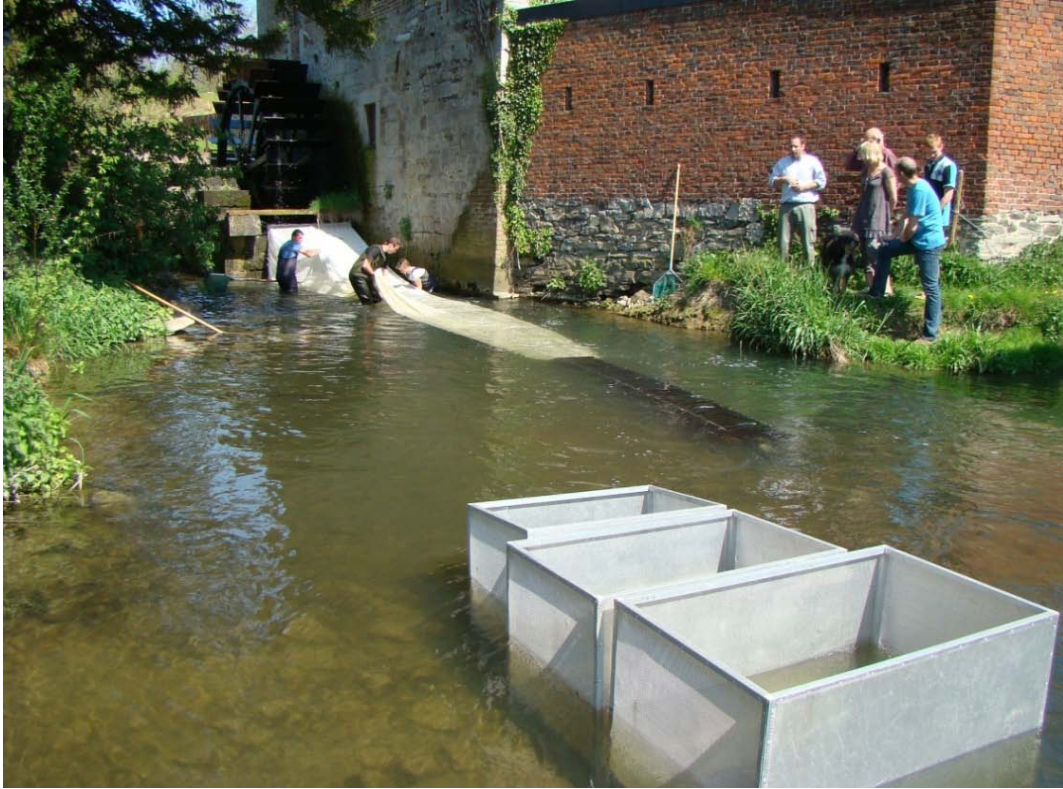
Figure 12 : Récupération des poissons dans le filet et stockage dans les viviers avant examination.

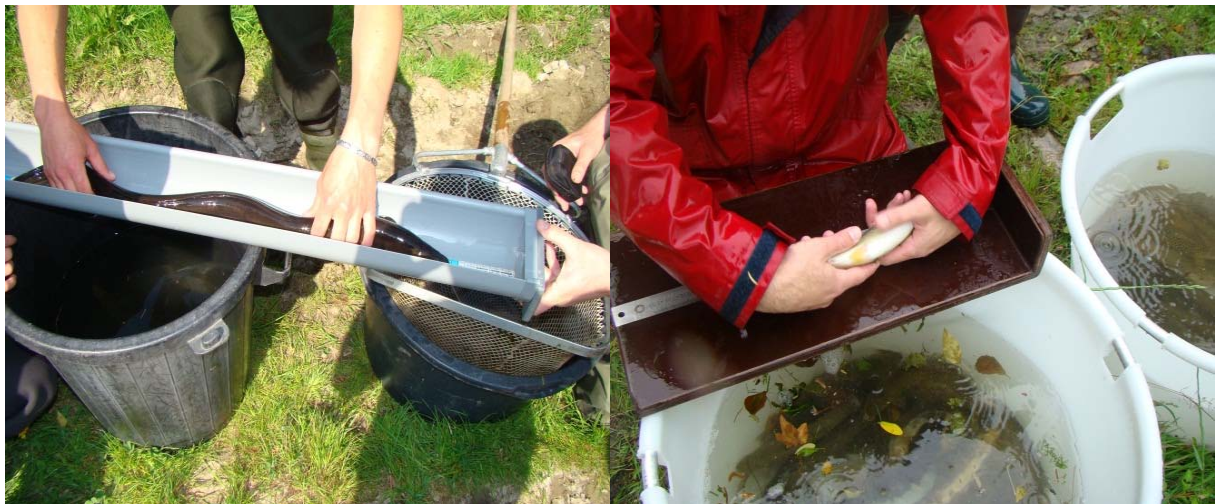
Figure 13 : Evaluation individuelle des blessures des poissons après le passage par la roue du moulin.

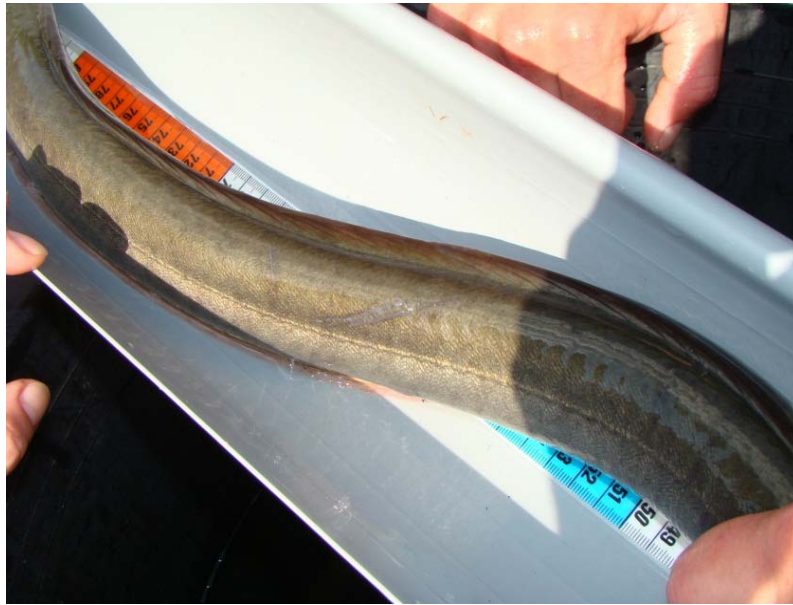
Figure 16 : Anguille de 783 mm présentant une tache de dépigmentation bien nette.

Pour le troisième lot, on retrouve comme pour le premier lot, des angilles (3 individus) présentant des taches de dépigmentation (figure 15). Remarquons que pour l'anguille de la figure 16, on observe une tache de dépigmentation bien nette que le contact avec une pale aurait pu occasionner. Le maillage fin du filet utilisé permet d'exclure l'hypothèse d'une blessure de la peau par une tentative de franchissement des anguilles dans les mailles du filet, phénomène déjà observé précédemment sur d'autres sites avec des filets de plus grandes mailles (Profish, communication personnelle).

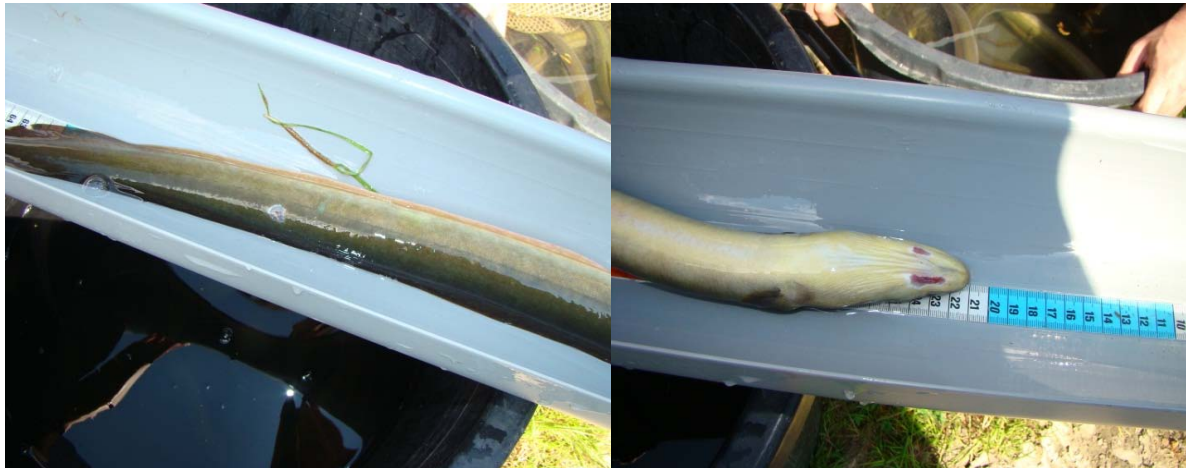
Figure 18 : Anguille de 661 mm présentant une entaille sur le flanc (à gauche) et des entailles sous le museau (à droite)

Un autre type de lésions que l'on observe dans ce troisième lot, est la présence d'entailles plus profondes. On constate une anguille avec une entaille au niveau du museau (figure 17) et une anguille avec des entailles sur la face ventrale du museau ainsi que sur le flanc (figure 18).

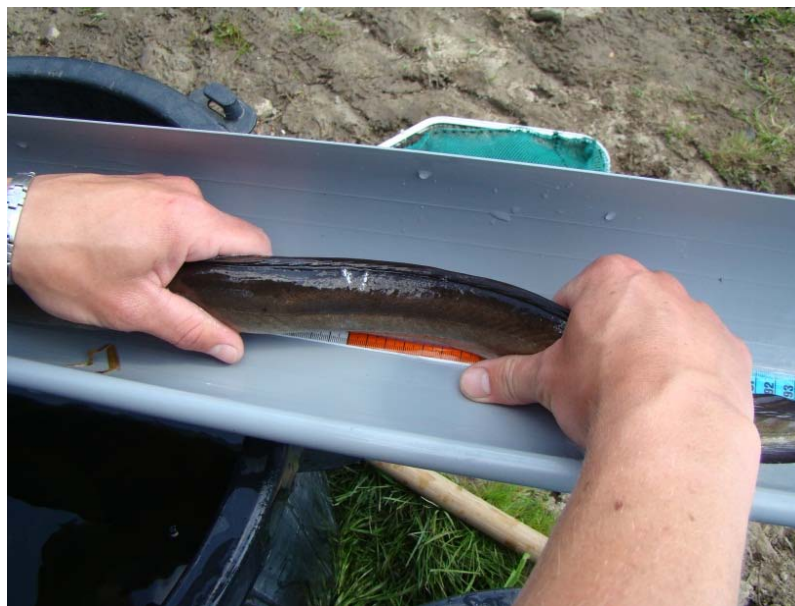
Figure 19 : anguille de 718mm présentant une tache de dépigmentation bien nette

Pour le quatrième et dernier lot, la seule anguille blessée présente le même type de blessure qu'une anguille du lot précédent, c'est-à-dire une tache de dépigmentation bien nette qu'une pale de la roue aurait pu occasionner (figure 19).

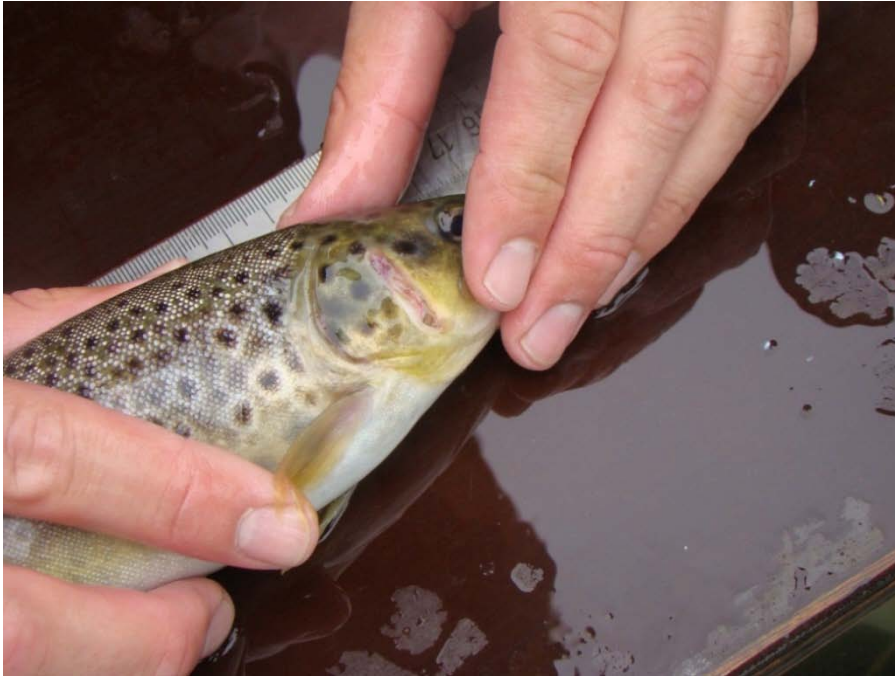
Figure 20 : truite fario de 269mm présentant une entaille nette sur l'opercule droit.

Les individus blessés sont présents uniquement dans les lots 1 et 2 des truites fario. Les autres lots ne présentaient aucun blessé. L'individu blessé du lot 1 présente une entaille nette au niveau de l'opercule droit (figure 20).

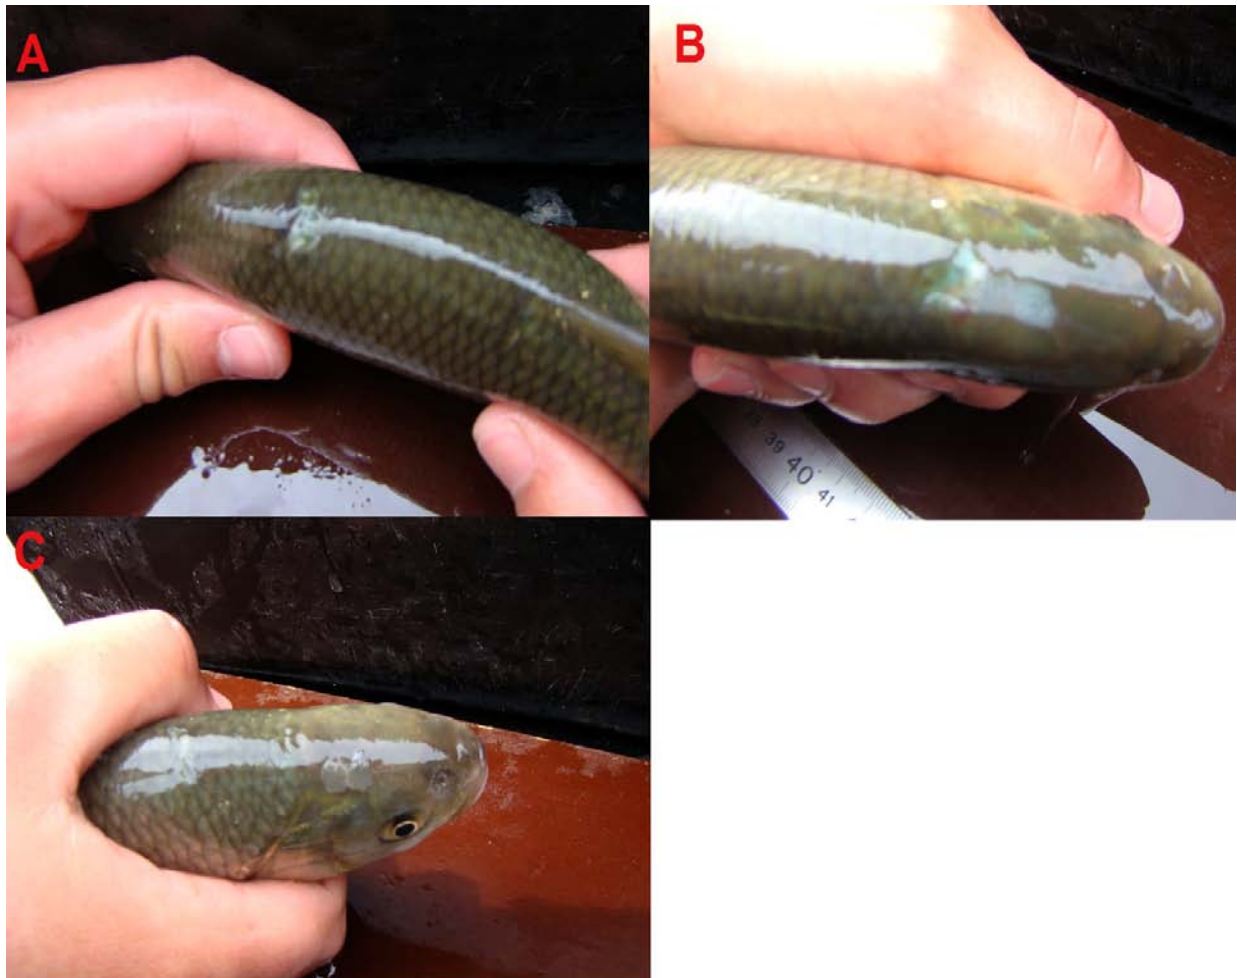
Figure 25 : Ides mélanote du second lot, blessés, respectivement de 231mm, 265mm et de 245mm présentant des coups nets sur leur face dorsale (A) et des entailles sur leur tête (B et C).

Le second lot comporte 3 blessés (figure 25). Les blessures sont du même acabit que celles observées dans le premier lot c'est à dire des coups nets sur la face dorsale (figure 30) et des entailles plus marquées sur le dessus de la tête.

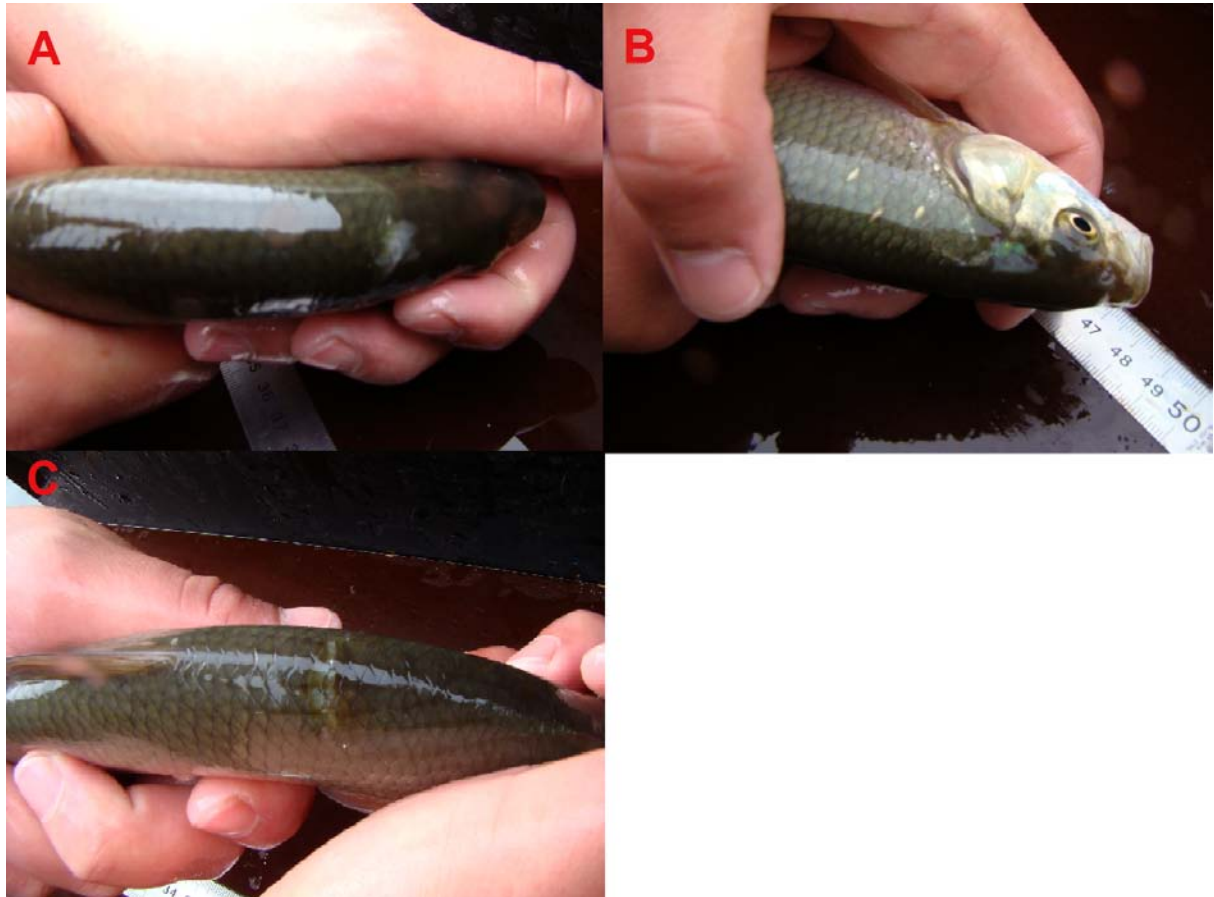
Figure 26 : Ides mélanote du troisième lot, blessés, respectivement de 242mm, 210mm et de 209mm présentant des coups nets sur leur face dorsale (C) et des entailles sur le dessus de leur tête (A et B).

Le troisième lot présente également 3 individus blessés (figure 26). On retrouve 2 individus présentant une entaille plus marquée et un individu avec un coup net sur sa face dorsale.
