La restauration hydromorphologique des cours d'eau en Wallonie : premiers retours d'expérience

# Guide technique

Décembre 2013

LIFE07 ENV/B/000038

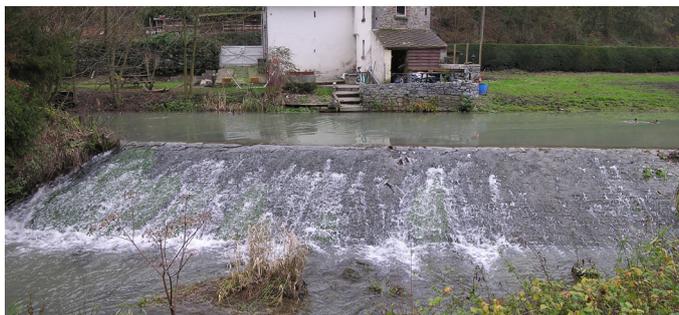
Ce déversoir, d'une hauteur de 1,48 m, réalisé en maçonnerie, est situé sur le cours principal du Bocq (photo 1). Il est considéré comme **obstacle majeur**, difficilement franchissable à la montaison pour toutes espèces de poissons. Les biefs secondaires sont également rendus infranchissables par la présence d'un seuil fixe (photo 2) et d'un vannage (photo 3).

Photo 1: Déversoir de l'ancienne forge Aminthe à Yvoir (h = 1,48 m)

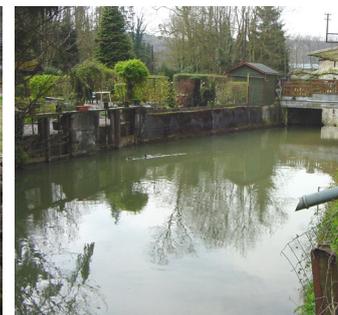
Photo 3: Vannage de by-pass du bief de l'ancienne forge

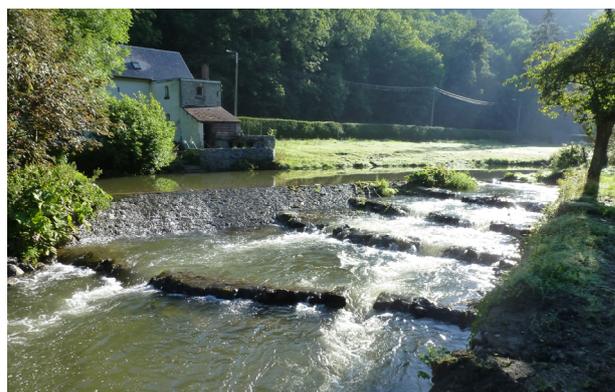
Le choix d'un dispositif en pré-barrages s'est imposé assez rapidement au vu des contraintes : impossibilité de supprimer les ouvrages privés et absence d'espace disponible pour installer un bras de contournement. Il restait la solution d'un aménagement dans le lit du cours d'eau en aval de l'obstacle afin de décomposer la chute de 1,48 m en petites chutes franchissables (figure 1 et photo 4).

Photo 4: Dispositif en pré-barrages (vue vers l'amont)

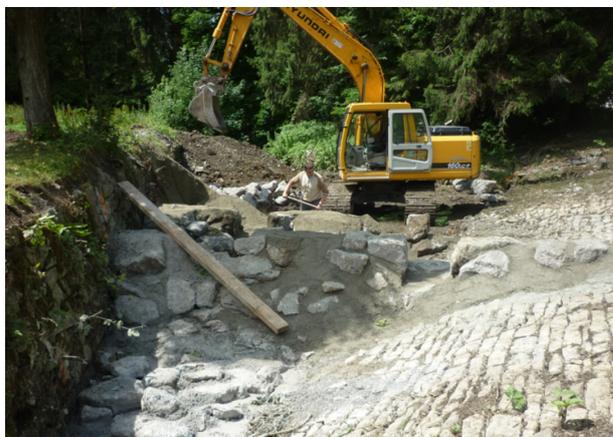
Le dispositif en pré-barrages est réalisé au moyen d'enrochements liaisonnés au béton (photo 5). Il est dimensionné sur le même principe qu'une passe à bassins technique. Cependant, du fait de travailler avec des matériaux bruts et irréguliers (enrochements), les calculs de dimensionnement doivent prévoir une marge de sécurité pour faire face aux imprécisions liées aux travaux de réalisation où une tolérance de +/- 3 cm est acceptée en altitude. Le dénivelé amont/aval de 1,48 m est décomposé en 7 chutes de 21 cm (figure 3). Les cloisons entre bassins sont munies d'échancrures profondes (charge de minimum 50 cm) pour garder un ennoyage partiel du jet et permettre aux poissons moins bons nageurs de franchir la chute. Les formes et dimensions des échancrures varient selon la position dans l'ouvrage. Les échancrures sont doubles au niveau des 4 pré-barrages.

Photo 5: Construction des pré-barrages au moyen d'enrochements liaisonnés au béton

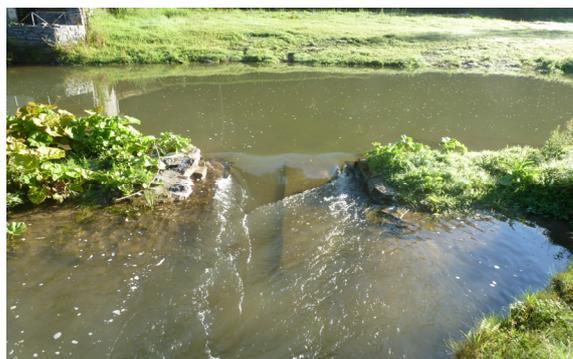
Photo 6: Large échancrure dans le déversoir

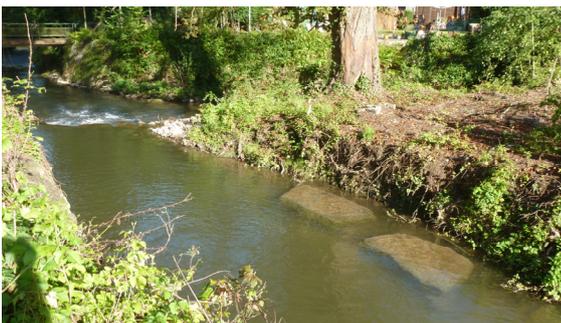
Les deux seuils situés en aval des pré-barrages sont réalisés au moyen d'enrochements à faces parallèles posés jointivement et munis d'une seule échancrure en fente verticale de 70 cm de largeur (photo 7). Entre ces deux seuils, des dalles ont été disposées de manière à constituer des caches à poissons (photo 8).

Photo 8: Dalles offrant des caches pour poissons dans le secteur aval du dispositif (vue vers l'aval)

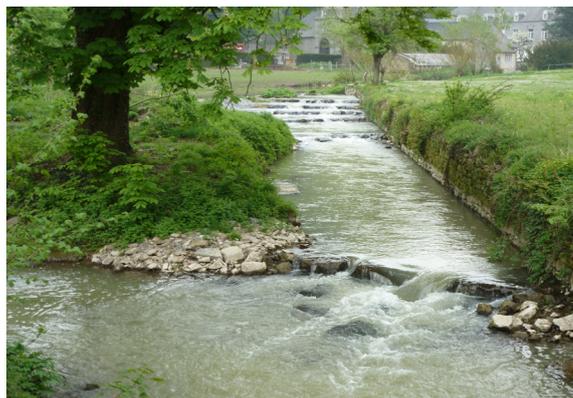
Photo 7: Seuil aval (vue vers l'amont)

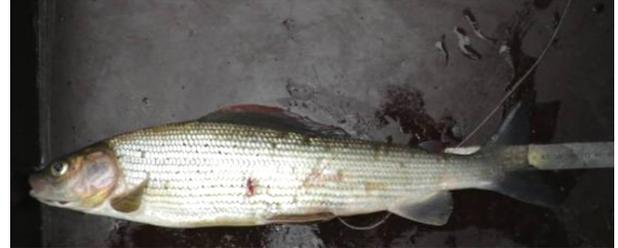
Photo 9: Ombre (*Thymallus thymallus*) muni de son émetteur radio dont on voit l'antenne extérieure sortir par le flanc

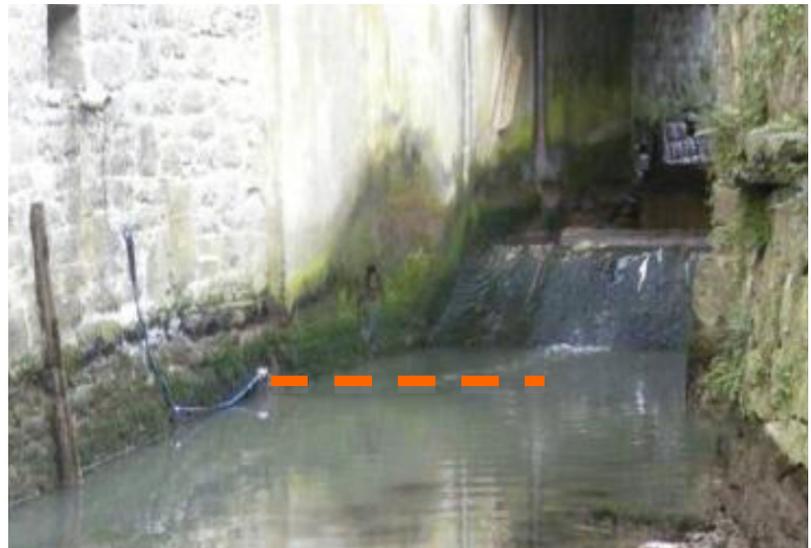
Les signaux émis chaque 1,5 sec. par les poissons sont captés au niveau de **7 antennes réceptrices fixes** (photo 10), placées en sub-aquatique (A1 à A6) ou en aérien (A7) dans des points stratégiques du dispositif (figure 4). Le champ de réception des antennes sub-aquatiques est de 3 à 3,5 m. En réalité, seules les antennes 1 à 3 se trouvent sur le site de la Forge Aminthe, tandis que les antennes 4 à 7 sont placées sur un secteur amont pour le contrôle du dispositif installé sur un autre obstacle (rivière de contournement dans le parc Dapsens).

Photo 10: Placement de l'antenne 2 dans le bief, au pied d'un obstacle difficilement franchissable

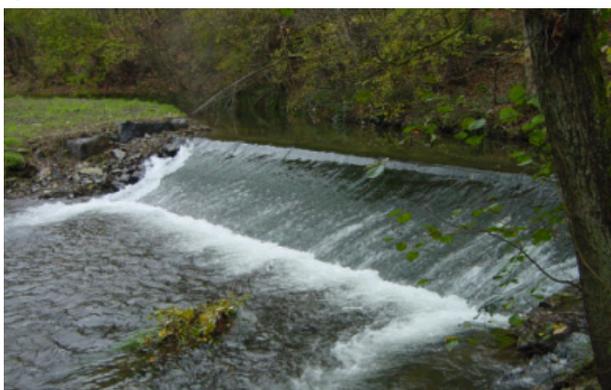
A la sortie du village de Spontin, un ancien déversoir en pierres de taille permettait jadis d'alimenter un bief sur lequel un bélier hydraulique approvisionnait le haut du village en eau potable. L'ouvrage, d'une **hauteur de 1,20 m**, était considéré comme important, très difficilement franchissable à la montaison pour toutes espèces de poissons (photo 1). De plus, il constituait un obstacle au transport des sédiments de la charge de fond. Enfin, la zone amont, longue de 200 m, était caractérisée par des faciès d'écoulement peu diversifiés et lenticules (photo 2). L'usage hydraulique lié à cet ouvrage ayant disparu, son effacement a été envisagé par le SPW-DCENN, gestionnaire du cours d'eau.

Photo 1: Déversoir à la sortie du village de Spontin

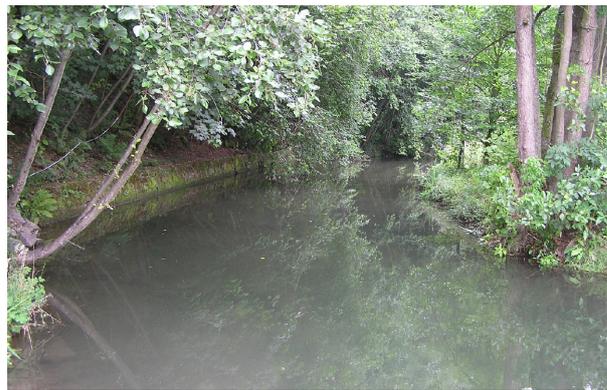
Photo 2: Secteur amont du déversoir avant arasement (vue vers l'aval, août 2009)

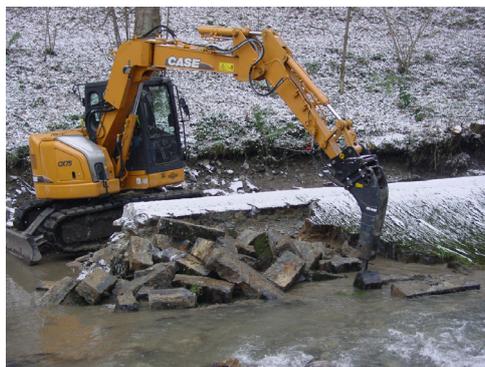
Photo 3: Démolition de l'ouvrage

L'ouvrage a été rapidement démantelé, moellon après moellon, par martèlement à la pelle mécanique (photo 3).

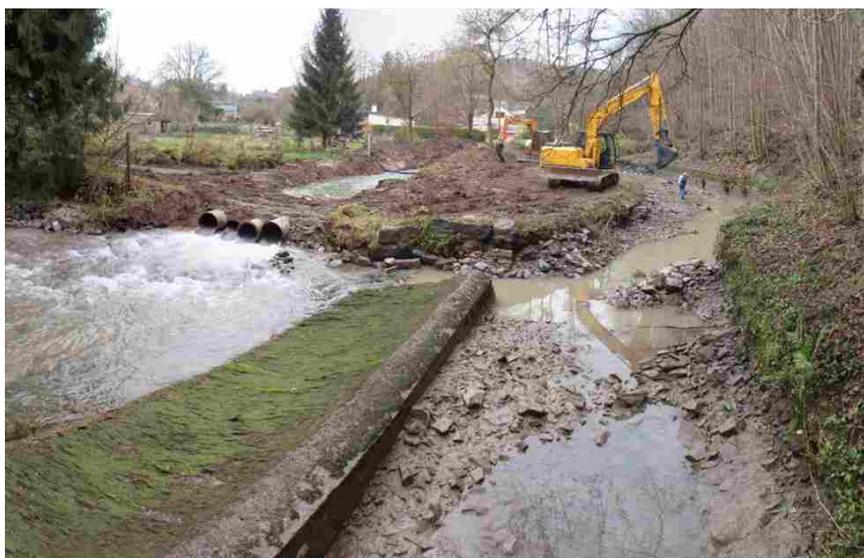
Les travaux de démolition du barrage sont simples à concevoir et à réaliser. L'espace disponible en rive droite a permis la mise en place d'une dérivation provisoire du cours d'eau de manière à travailler dans le lit à sec (photo 4).

Photo 4: Mise à sec du lit et dérivation provisoire du Bocq

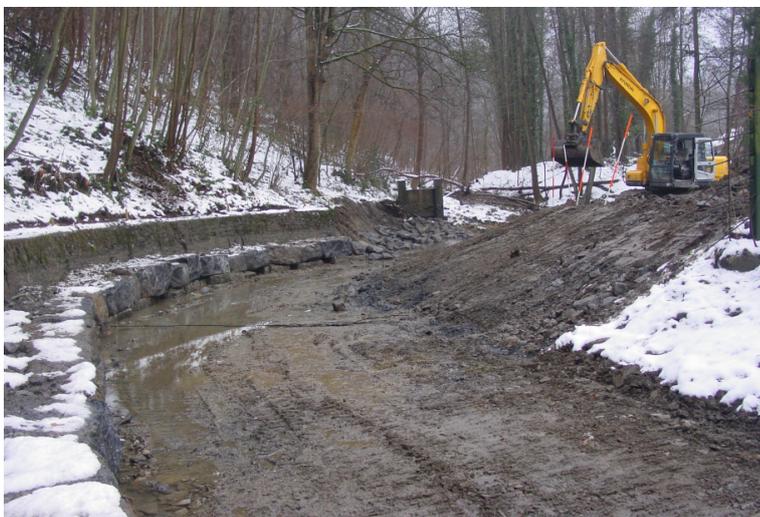
Photo 5: Lit retaluté et enrochements protégeant la berge gauche

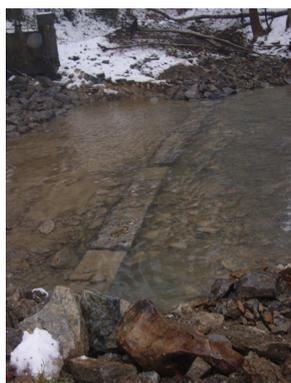
- le déversoir a été complètement arasé jusqu'à 30 cm sous le plafond du cours d'eau ;
- sur les 40 premiers mètres en amont de l'ancien déversoir, la pente a été fixée à 8 ‰. Cette forte pente permet de rattraper une partie de la dénivellation perdue par l'arasement, ce qui réduit les travaux de stabilisation de berge à l'amont, où le site est inaccessible. De plus, ces faciès d'écoulement lotiques permettent d'obtenir un bruit proche de celui de l'ancienne chute d'eau, comme les riverains le souhaitent ;
- deux seuils de fonds viennent caler le profil en long pour éviter une érosion régressive. L'un se trouve à l'emplacement de l'ancien déversoir (photo 6) et l'autre 40 m en amont.

Photo 6: Seuil de fond en enrochements au droit de l'ancien barrage

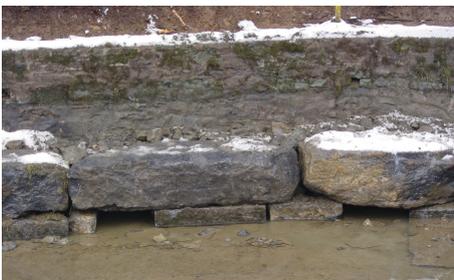
- le secteur de 60 m situé directement à l'amont de l'ancien déversoir a nécessité une attention particulière. En effet, comme le nouveau lit se trouvait plus bas que les fondations du mur de berge gauche protégeant la conduite d'eau, un nouveau pied de mur a dû être érigé devant le mur existant. Ce pied est constitué de gros enrochements à faces parallèles posés sur un lit de moellons récupérés du démontage du barrage (photo 7 et figure 3). Des espaces vides ont été laissés entre les moellons pour constituer des zones de refuges pour les poissons (photos 8 et 9) ;

Photo 8: Caches à poissons au pied du mur de la berge gauche

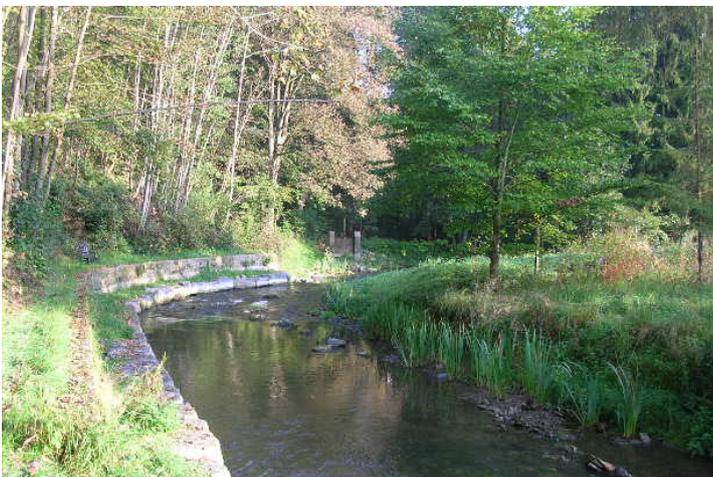
Photo 9: Mur de berge gauche et plantation d'hélophytes au pied de la berge droite (vue vers l'aval, 10 mois après les travaux)

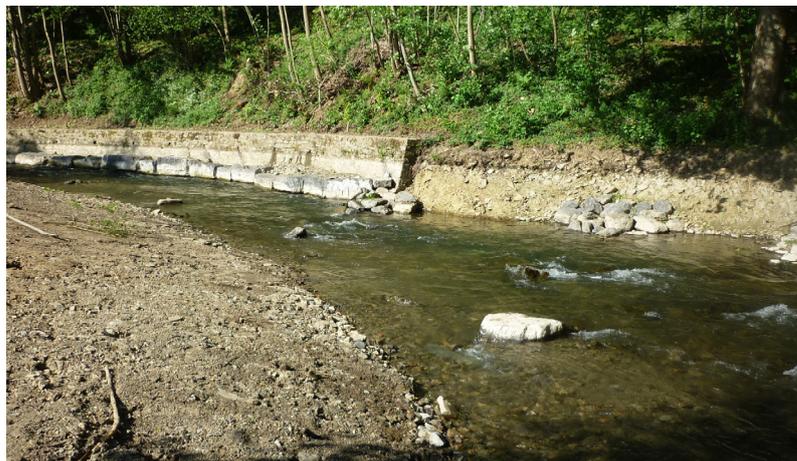
Photo 7: Berge droite retalutée et épis en enrochements au pied de la berge gauche. Mur de berge gauche à l'arrière plan (vue vers l'amont, 2 mois après les travaux)

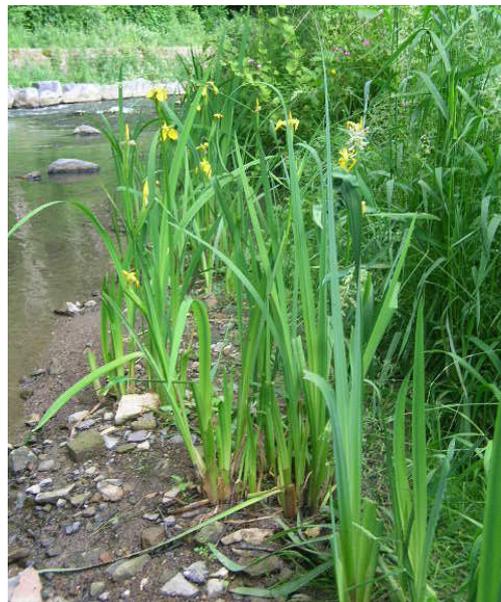
- le reste des berges de ce secteur exposé a été stabilisé par des épis en enrochements associés à des plantations d'hélophytes (photo 10) ;
- sur le secteur situé au-delà du secteur problématique (plus de 60 m en amont de l'ancien déversoir), aucune mesure particulière n'a été prise car l'effet y était moins marqué. Seuls quelques grands arbres ont été recépés et des saules ont été plantés.

Photo 10: Plantation d'hélophytes au pied de la berge droite

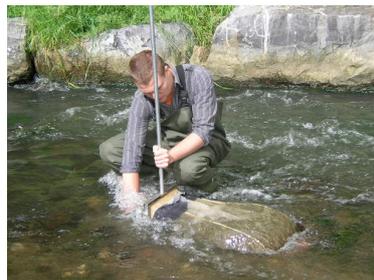
Photo 12: Echantillonnage des macroinvertébrés

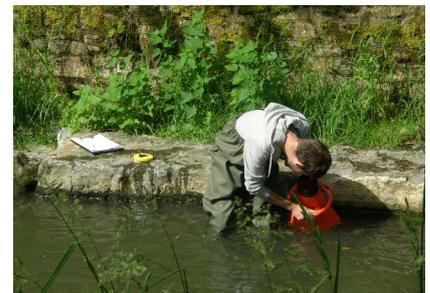
Photo 11: Cartographie des microhabitats

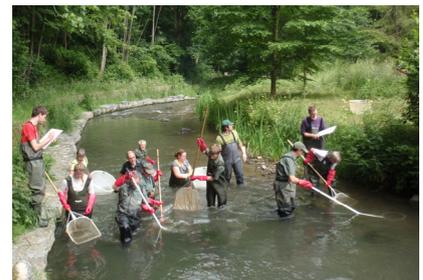
Photo 13: Pêche électrique (juin 2012)

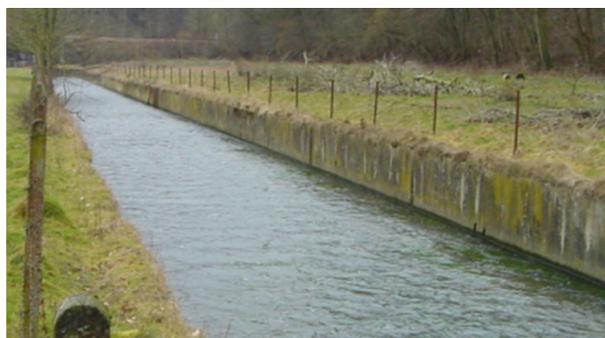
Photo 1: Secteur amont avant travaux de réhabilitation

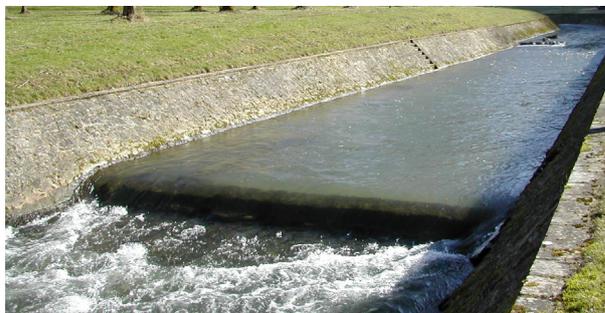
Photo 2: Secteur aval avant travaux de réhabilitation

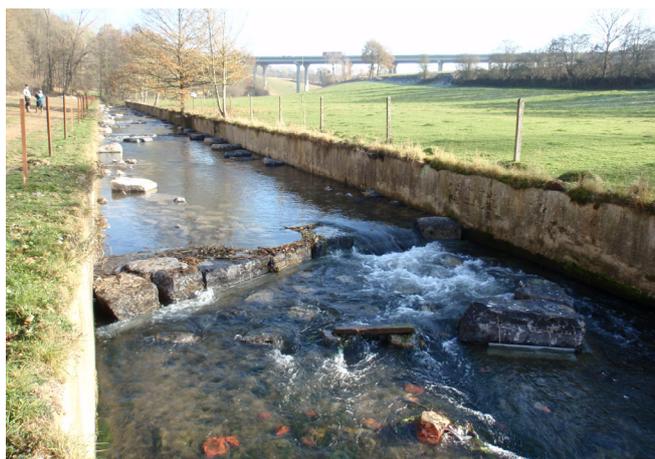
Photo 3: Seuil avec échancrure sur secteur amont (vue vers l'amont)

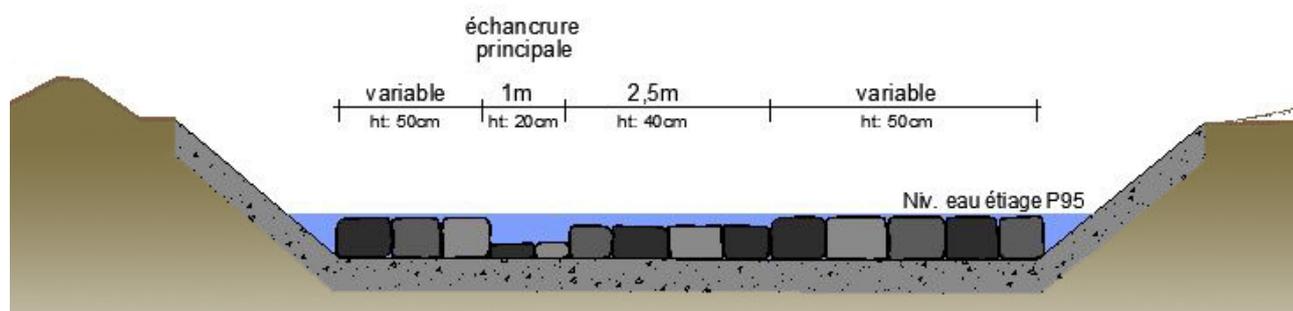
Figure 2: Profil type en travers d'un seuil du secteur aval

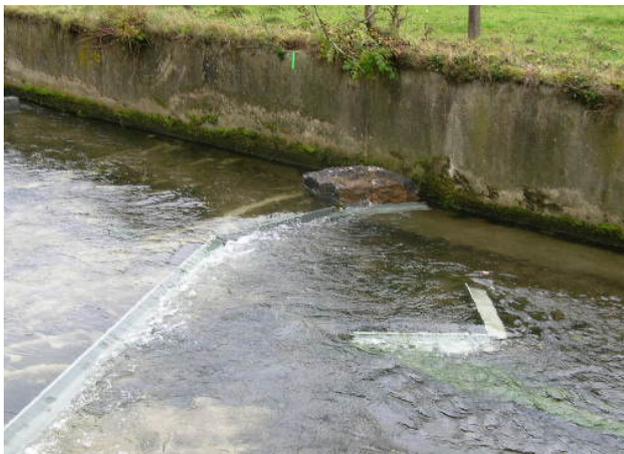
Photo 4: Détail des cornières en acier

Etant donné l'importante puissance spécifique qui caractérise ce secteur ( $\sim 250\text{ W/m}^2$ ), les enrochements sont retenus par un dispositif de cornières en acier ancrées dans le fond (photo 4).

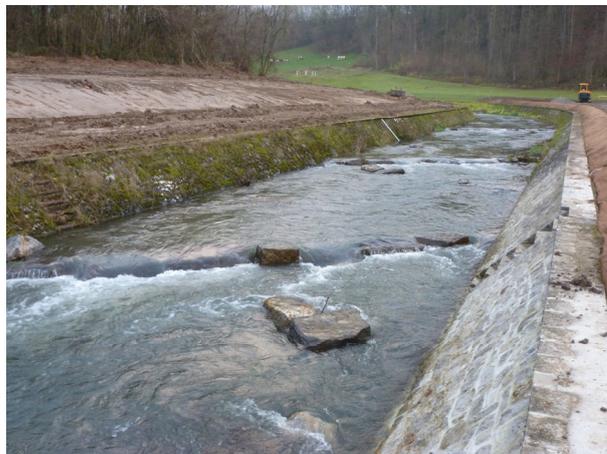
Photo 5: Blocs disposés à l'aval de l'échancrure du seuil (vue vers l'amont)

En aval immédiat des seuils, des moellons ou des blocs ont été fixés pour freiner les vitesses et créer des zones de repos pour la montaison des poissons aux moins bonnes capacités de nage (photo 5).

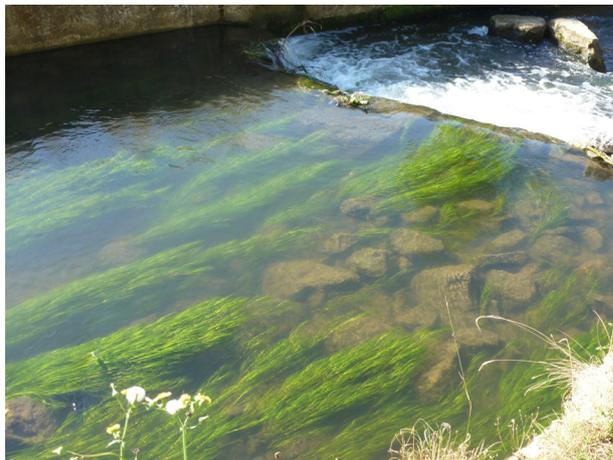
Photo 6: Risberme avec renoncule flottante (vue vers l'aval)

- des risbermes en enrochements de dimensions variables au moyen de blocs de 15 à 45 cm de diamètre posés sur le fond et partiellement retenus par des zones sur lesquelles la végétation aquatique peut se fixer et dans lesquelles les poissons de petite taille trouvent refuge (photo 6) ;
- des frayères reconstituées au moyen de galets roulés (diamètre : 16-32 mm) posés sur une épaisseur de 20 à 50 cm (photo 7) ;
- des blocs d'enrochement épars ;
- des caches à poissons réalisées au moyen de dalles fixées sur des moellons de pierres (photo 8).

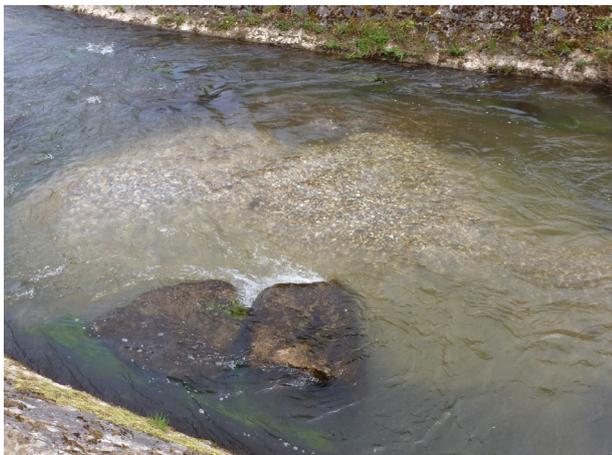
Photo 7: Frayère reconstituée

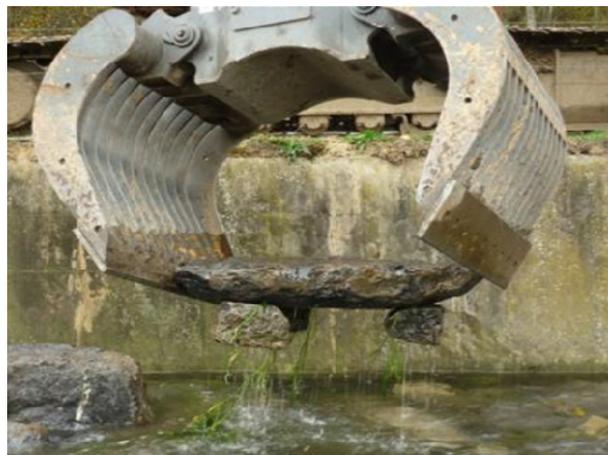
Photo 8: Pose d'une dalle qui servira de cache à poissons

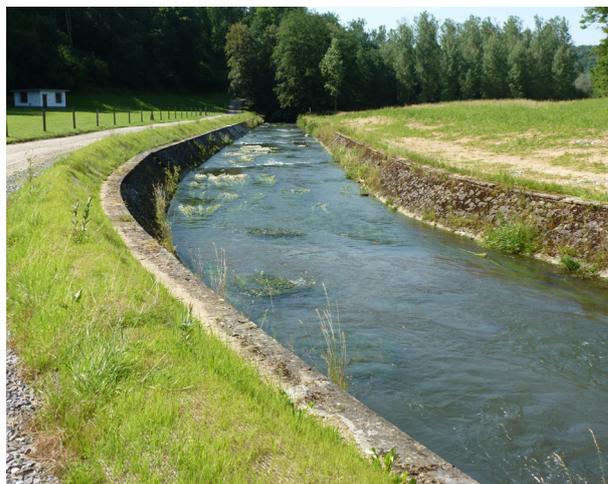
Photo 9: Diguette enherbée en rive gauche (vue vers l'aval)

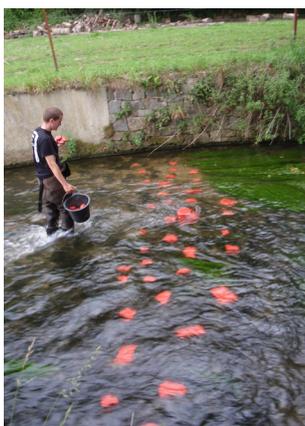
Photo 10: Mise en place du marquage sur la cunette bétonnée

Les marquages (100 galets peints en rouge et équipés de *Pit Tag*) réalisés sur ce secteur confirment ces calculs (photo 10). C'est pourquoi, dans le cadre du projet de réhabilitation, il a été décidé de fixer les blocs au fond du lit. Un suivi des frayères reconstituées au moyen de galets roulés est également en cours. Il est basé sur des mesures de colmatage réalisées dans la frayère (sticks hypoxies et conductivité hydraulique), ainsi que sur l'évaluation de la mobilité des galets en fonction des événements hydrologiques (marquage par *Pit Tags*).

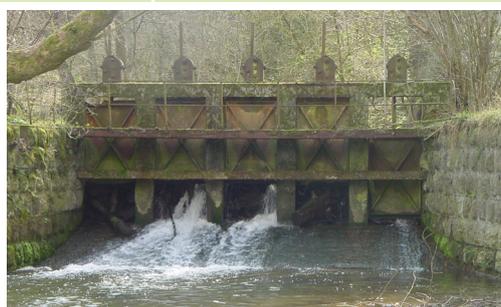
Photo 1: Vannage de Gemenne

A Gemenne, un ancien vannage équipé de 5 vanes permettait jadis l'abissage des prés (photo 1). Cet usage a depuis longtemps disparu et un manque d'entretien de l'ouvrage a entraîné un envasement important du lit. La digue en amont de l'ouvrage présente en rive droite une brèche par laquelle a été creusé un bras de contournement. L'impact du barrage se fait sentir sur plus de 400 m en amont, avec un lit colmaté, un faciès d'écoulement uniforme (plat courant), une ripisylve presque absente et des berges dégradées par le piétinement du bétail (photo 2). Au terme des concertations, il s'est avéré que le site présente un intérêt paysager et patrimonial. Il a donc été décidé de maintenir l'ancien ouvrage sous eau, avec un fonctionnement « vanes ouvertes ». Le secteur amont a fait l'objet d'un ensemble d'aménagements permettant d'améliorer les habitats piscicoles.

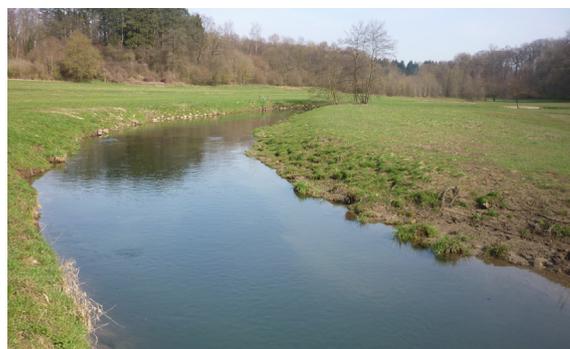
Photo 2: Secteur amont avant travaux (vue vers l'amont)

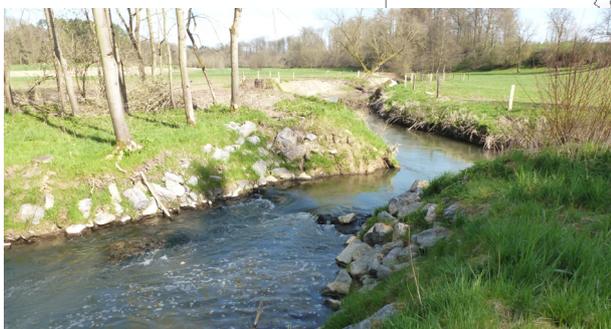
Photo 3: Entrée (amont) de la rivière de contournement (vue vers l'amont)

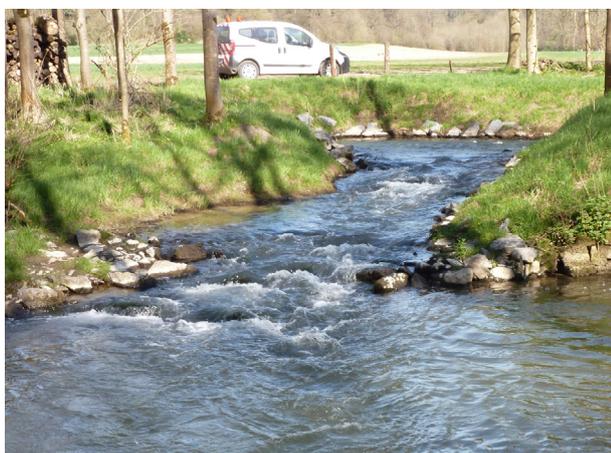
Photo 4: Sortie (aval) de la rivière de contournement (vue vers l'amont)

Bien que le bras de contournement ne débouche pas véritablement au pied de la chute, son attractivité est élevée en raison du fort courant d'attrait donné par la pente et par le partage favorable des débits.

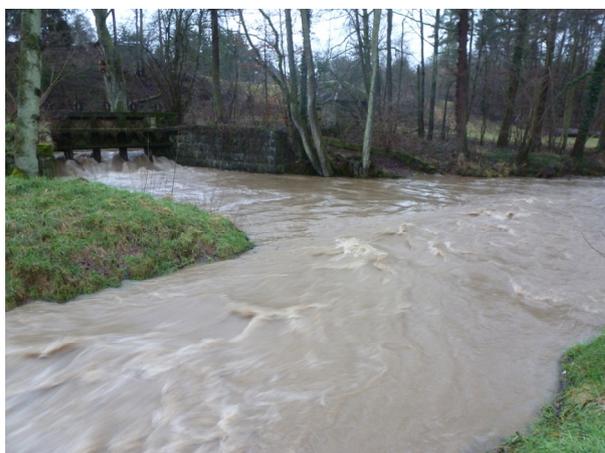
Photo 5: Sortie (aval) de la rivière de contournement en crue (29/01/2013, vue vers l'aval, à droite)

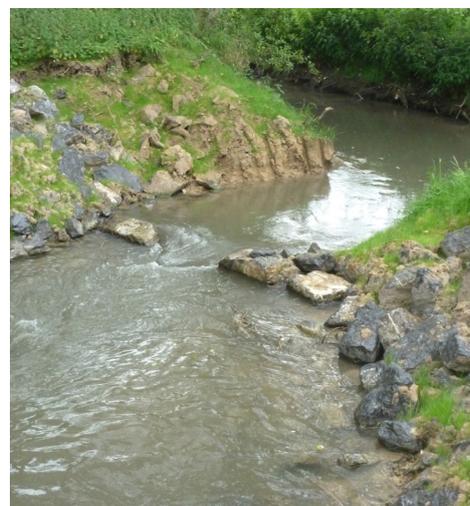
Photo 6: Seuil d'entrée de la rivière de contournement (vue vers l'amont)

La configuration et le dimensionnement de l'entrée du bras de contournement sont toujours un point délicat. L'option est prise de réaliser un seuil en enrochement muni d'une échancrure centrale permettant d'avoir une lame d'eau déversante d'au moins 35 cm (photo 6). Ce seuil est placé 4 m en aval de l'entrée du bras de façon à orienter le courant perpendiculairement au seuil. En aval du seuil, une fosse de dissipation d'énergie et une cache à poisson ont été réalisées. La fosse débouche sur une section en rampe rugueuse de pente égale à 1,7 % et comprenant des blocs d'enrochements épars. Le dimensionnement de cette section permet d'ajuster le niveau d'eau en aval du seuil d'entrée, de façon à garder une chute d'environ 15 cm de hauteur dans la plage de fonctionnement. La partie aval de la rivière de contournement fait alterner les radiers (seuils) et mouilles, avec une pente plus importante (2,1 % en moyenne).

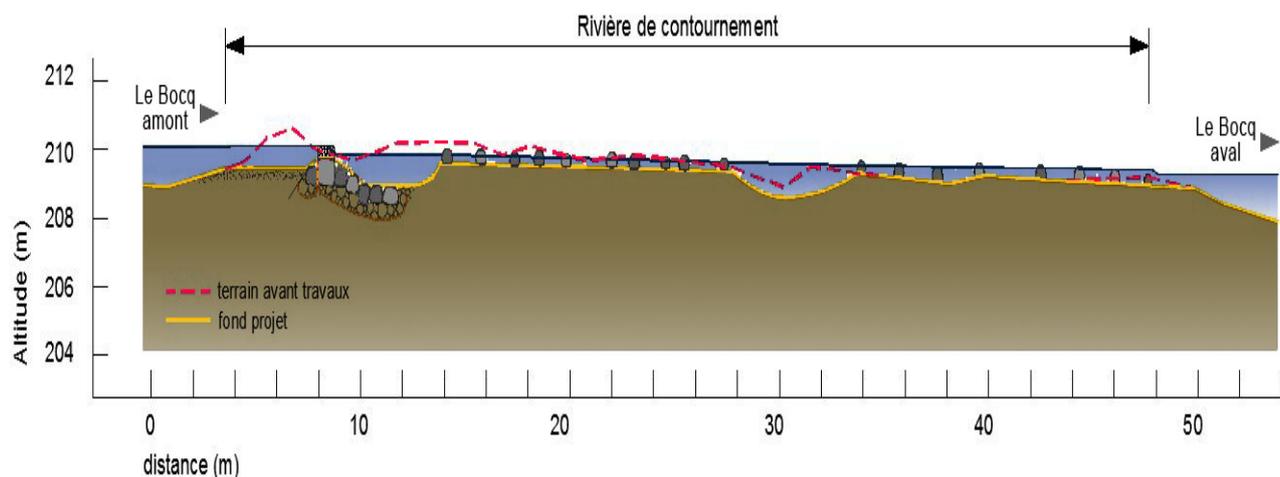
Figure 2: Profil en long dans la rivière de contournement

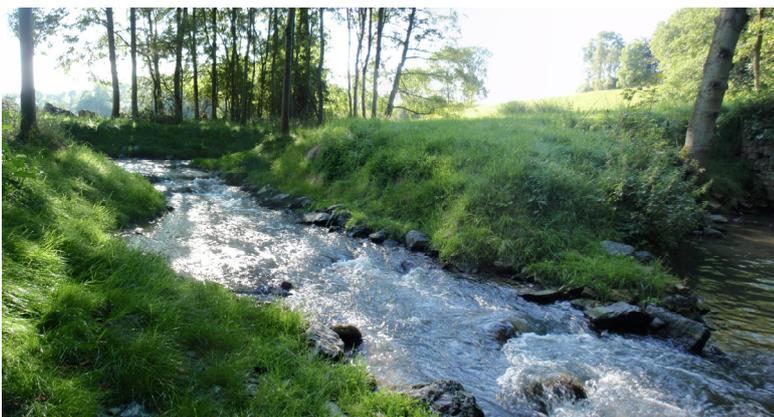
Photo 7: Aménagement des berges au niveau de la sortie de la rivière de contournement (vue vers l'amont)

Le lit et les berges sont réalisés à l'aide d'enrochements bruts de calibres variés. Du gravier (récupéré de curages précédents) est posé au fond du lit en interstices entre les blocs. Les hauts de berges, peu exposés à l'érosion, sont protégés par un géotextile biodégradable de coco tissé et sont végétalisés (semis et plantations).

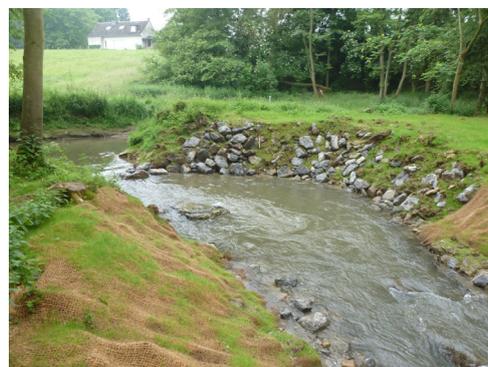
Photo 8: Berges végétalisées au niveau de la sortie de la rivière de contournement (vue vers l'amont, 4 mois après les travaux)

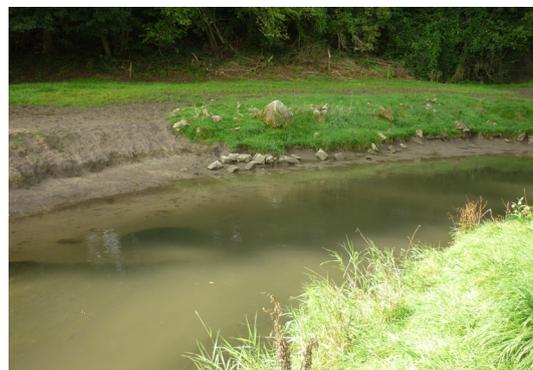
Photo 9: Secteur avec berges piétinées et lit mineur ensasé (juillet 2012, vue vers l'aval)

- les crêtes de berges sont rehaussées d'environ 50 cm par rapport au reste de la plaine alluviale (endiguement), ce qui diminue la connectivité latérale ;
- l'influence du vannage se répercute en amont par la présence d'un seul faciès d'écoulement, plat et uniforme ;
- l'ensablement est important, avec une épaisseur de sédiments fins accumulés atteignant 80 cm ;
- les prairies adjacentes sont pâturées et non clôturées, entraînant d'importantes dégradations des berges par piétinement et une ripisylve très peu développée (photos 2 et 9).

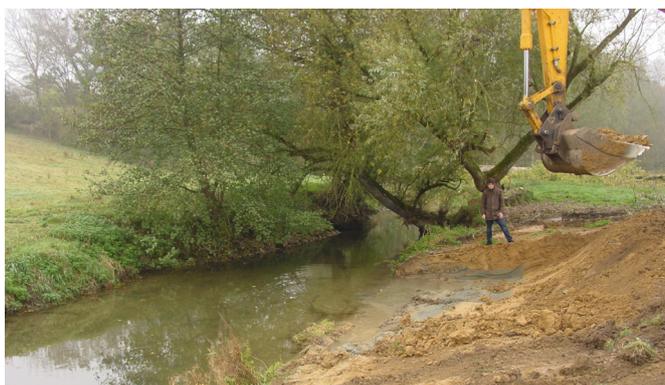
Photo 10 : Terrassement des berges et risbermes (10/2012, vue vers l'amont)

- sur le secteur endigué, la berge droite a été déblayée sur 3 m, afin de créer des talus en pente douce et des risbermes sur lesquels pourront se développer les héliophytes et les herbacées hygrophiles (photos 10 et 11) ;
- la ripisylve est recépée de façon parcimonieuse, en veillant de ne couper que les troncs présentant un risque élevé de basculement ;

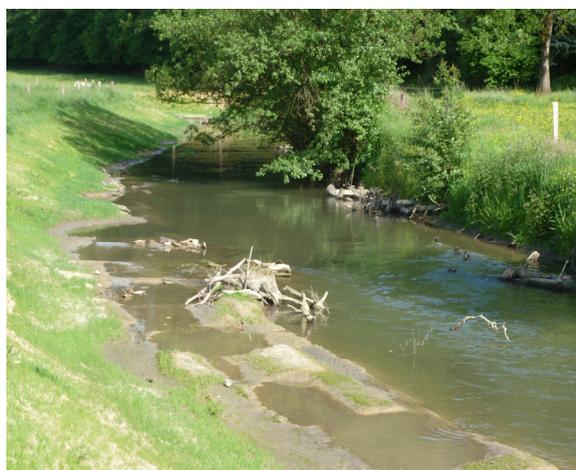
Photo 11 : Terrassement des berges et risbermes (10/2012, vue vers l'amont)

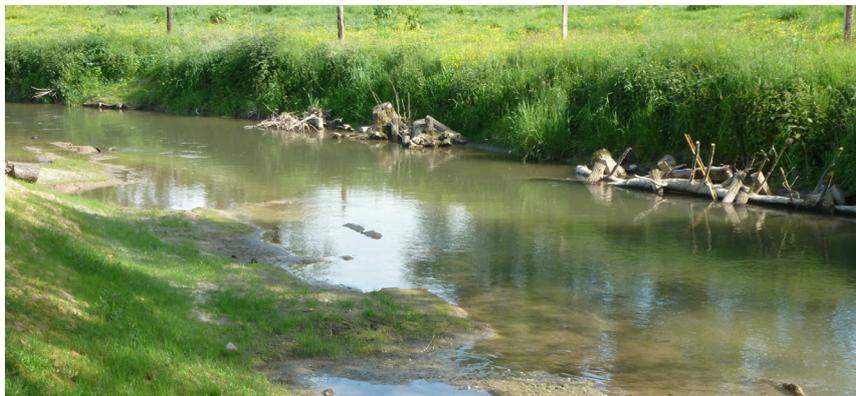
Photo 12 : Risbermes et troncs d'arbres servant de caches pour les poissons (10/2012, vue vers l'aval)

- des caches à poissons ont été aménagées au moyen de diverses techniques faisant appel à des troncs et des souches d'arbres (photo 12) ;
- des îlots et des déflecteurs sont également créés au moyen de troncs et de souches d'arbres ;
- des blocs épars sont posés sur le fond du lit pour diversifier les écoulements ;

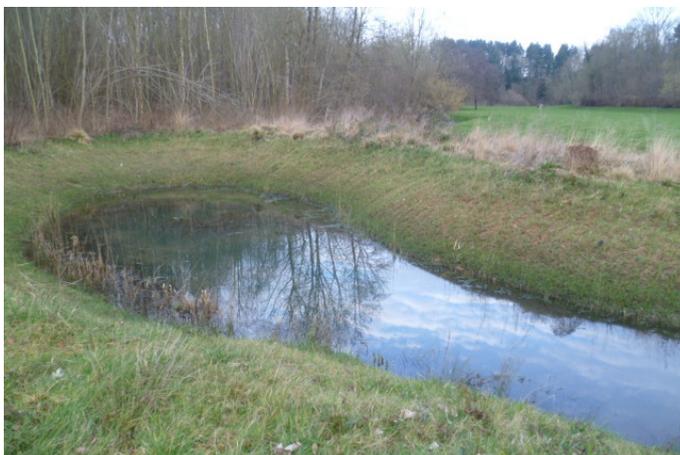
Photo 13 : Annexe hydraulique

- deux annexes hydrauliques sont creusées en connexion avec le lit principal (photo 13) ;
- les sédiments ne sont pas curés (ou très peu), laissant le cours d'eau s'auto-ajuster en tenant compte de la présence d'herbiers enracinés dans les sédiments ;
- la création de radier par injection de galets roulés est différée, en raison de l'importante quantité de sédiments fins présents sur le fond du lit ;
- des plantations de ligneux et d'hélophytes sont réalisées sur les risbermes et les pieds de berge ;
- des clôtures et des abreuvoirs sont également installés.

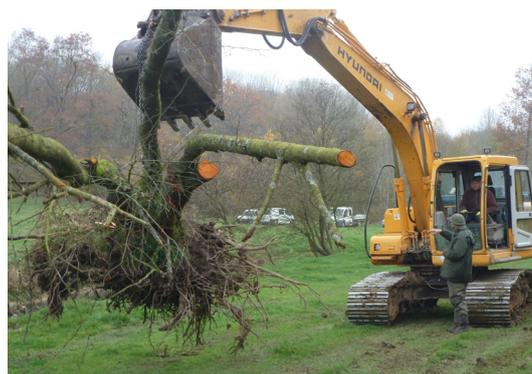
Photo 14 : Transport d'un tronc avec souche sur chantier

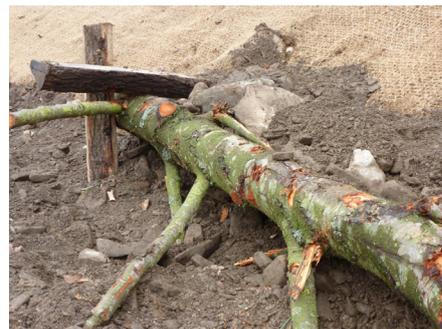
Photo 15: Sous-berge réalisée à sec dans un bras de contournement

Il existe diverses façons de réaliser des sous-berges en bois. Le plus facile est de disposer un ou plusieurs troncs allongés le long de la berge (figure 4, photos 15 et 16). En travaillant avec des troncs branchus, ces derniers peuvent être plus facilement ancrés sur le fond ou dans la berge tout en ménageant de belles cavités. Par ailleurs, les chicots de branches accrochent les algues, feuilles et autres débris végétaux charriés par le cours d'eau. Le bois étant généralement flottant, il est parfois nécessaire de le maintenir immergé au moyen de pieux de chêne. Ce dispositif remplit sa fonction de cache à poissons s'il permet de créer des espaces sombres ou obscurs de 5 à 20 cm de hauteur et d'au moins 30 à 40 cm de profondeur. L'arrière du tronc peut être remblayé pour optimiser la cache (photo 15). Il peut aussi être disposé sous un rideau dense de saules buissonnants. Des assemblages de rondins de bois imbriqués les uns dans les autres et disposés en sous-berge peuvent également constituer des caches à poissons (photo 17).

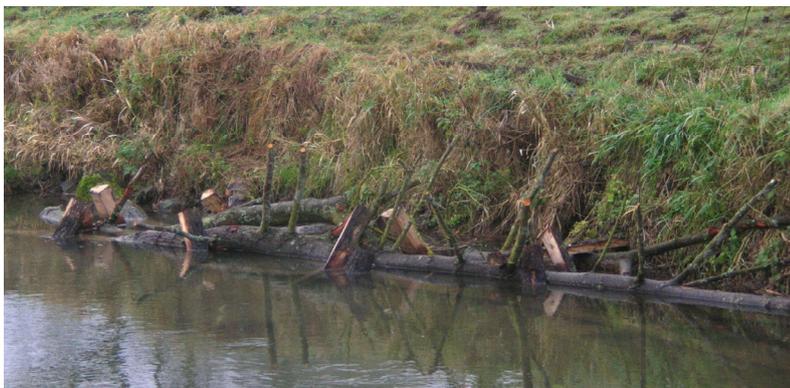
Photo 16: Sous-berge en troncs couchés

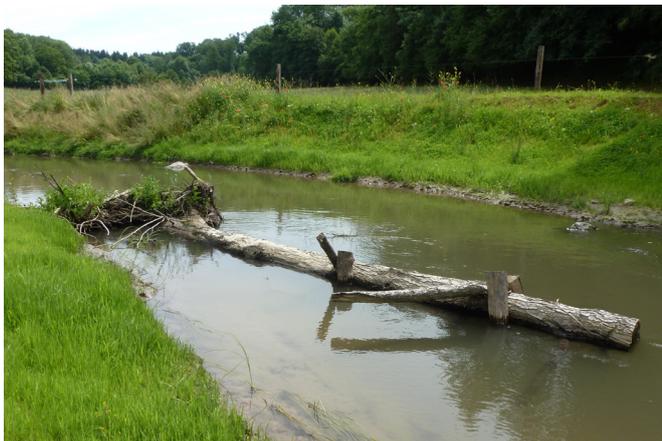
Photo 18: Sous-berge en troncs couchés

Les troncs avec souche permettent de réaliser d'excellents déflecteurs et des postes de chasse pour la truite (figure 5 et photo 18).

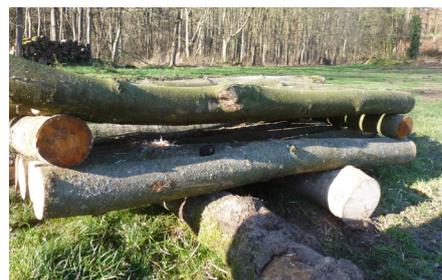
Photo 17: Assemblage de rondins de bois à disposer en sous-berge

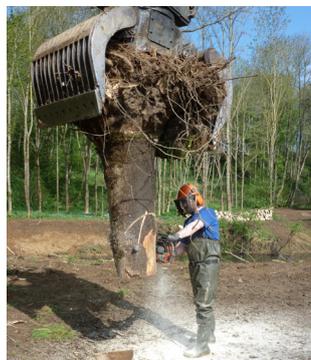
Photo 19: Préparation de la souche avant sa mise en place

Les souches d'arbres sont des matériaux attractifs de par leur denses chevelus racinaires ramifiés. Ils sont faciles à stabiliser dans le lit du cours d'eau. Cependant, ils nécessitent un matériel lourd pour être manipulé (photos 19 et 20). Elles sont utilisées comme cache et comme déflecteur.

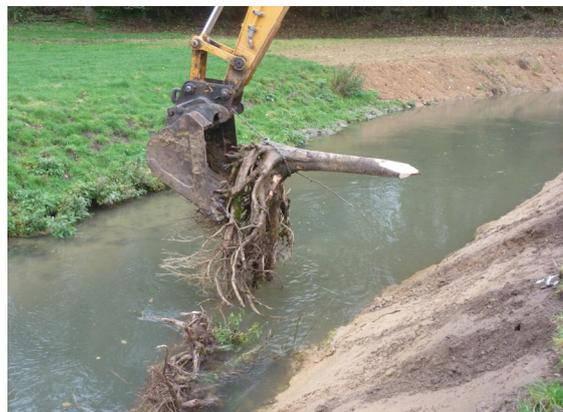
Photo 20: Mise en place de souches d'arbres dans le fond du lit (vue vers l'aval)

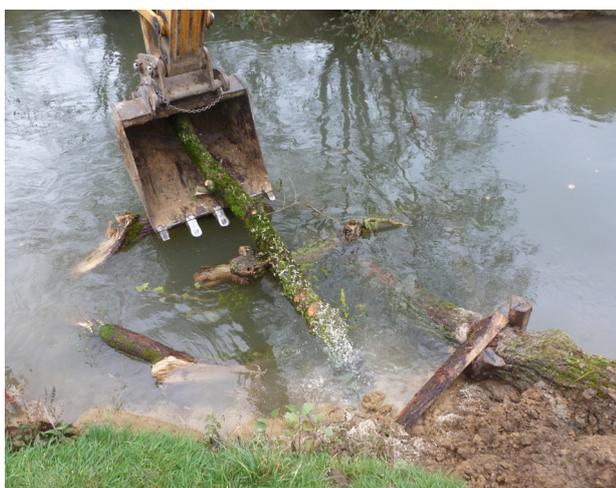
Photo 21: Mise en place d'un amas de bois

Les amas de bois sont les dispositifs les plus complets et les plus complexes. Disposés sur plus de la moitié de la largeur du cours d'eau, ils forment d'excellents déflecteurs (figure 7, photos 21 et 22).

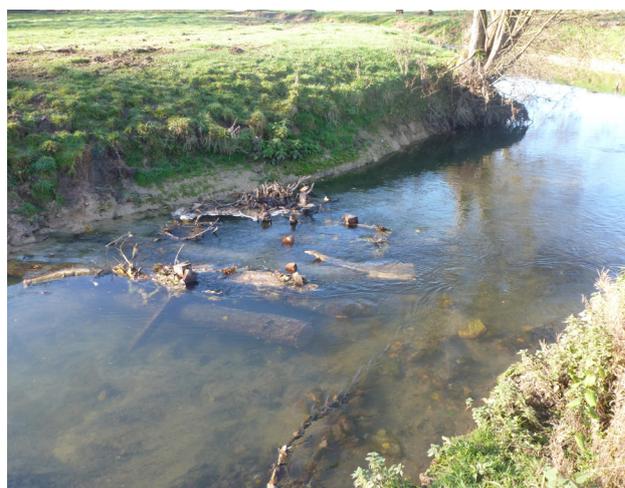
Photo 22: Amas de bois faisant office de déflecteur (vue vers l'aval)

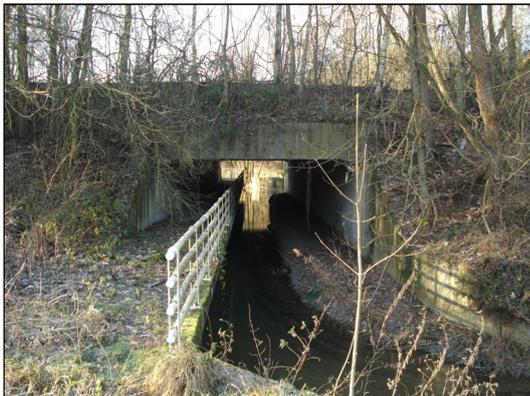
Photo 1: Pertuis avec passage pour bovins en encoffrement

A la sortie du hameau d'Emptinale, le Bocq passe sous la route nationale RN921 dans un pertuis en béton de 60 m de longueur datant des années septante (photo 1). L'aménagement de la route nationale a également eu pour effet la modification du tracé du lit, qui forme aujourd'hui deux coudes à 90° de part et d'autre du pertuis. Le lit présente un faciès d'écoulement uniforme, profond et rectiligne, offrant une faible diversité d'habitats aquatiques (photo 2). Malgré sa faible pente, le cours d'eau est reconnu pour son caractère salmonicole, grâce aux nombreuses résurgences qui fournissent un apport soutenu d'eau fraîche.

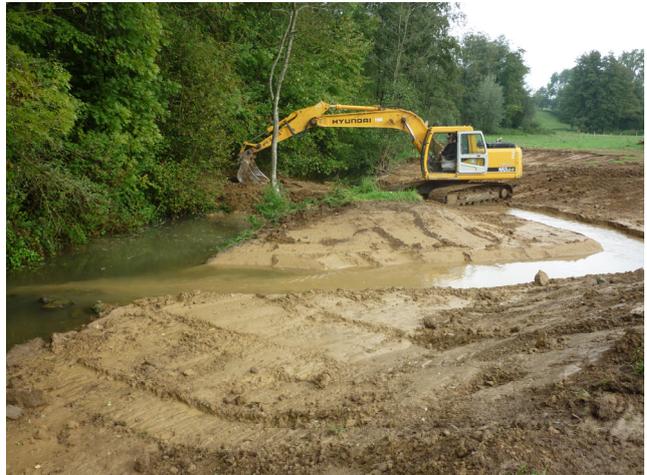
Photo 3: Terrassement du lit (vue vers l'amont)

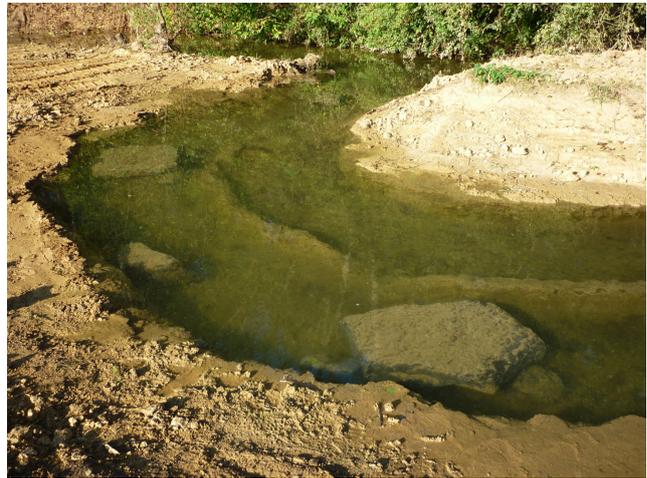
Photo 4: Terrassement du lit sur 2 niveaux et dalles servant de caches à poissons (vue vers l'aval)

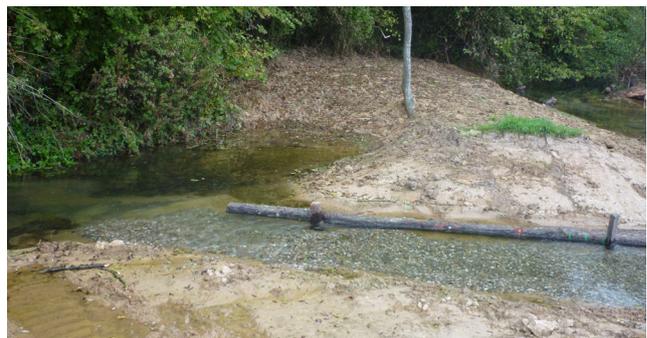
Photo 5: Annexe hydraulique, tronc d'arbre servant de cache à poissons et frayère reconstituée (galets)

4. aménagement de radiers, alternant avec la mouille existante et de frayères reconstituées par apport de galets roulés (photo 5) ;
5. mise en place de caches à poissons (troncs, dalles, etc) ;

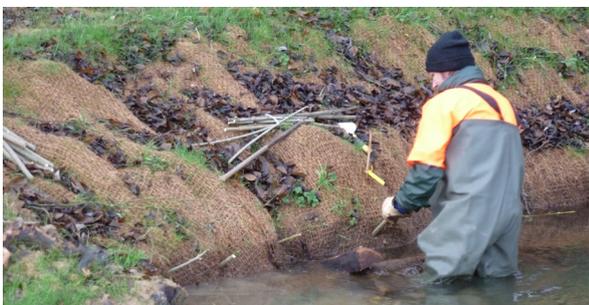
Photo 7: Plantation de boutures de saule pourpre (*Salix purpurea*) en pied de berge

Les berges limoneuses ont simplement été végétalisées par semis et plantations. Les endroits exposés ont été protégés par un géotextile biodégradable de coco tissé et fixé en pied de berge sur un tronc couché (photos 7 et 8).

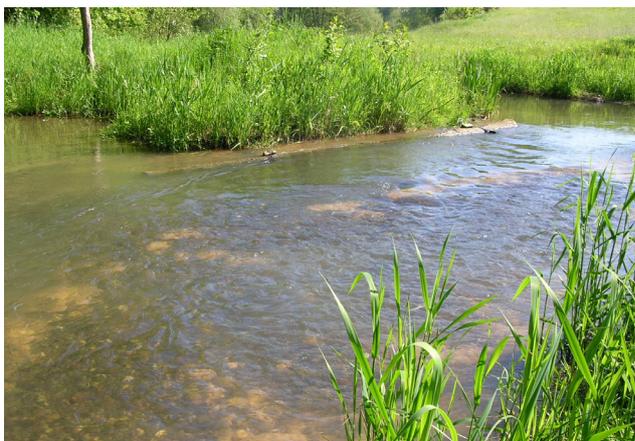
Photo 8: Tronc pour cache à poissons et frayère reconstituée (vue vers l'amont prise 1,5 ans après les travaux)

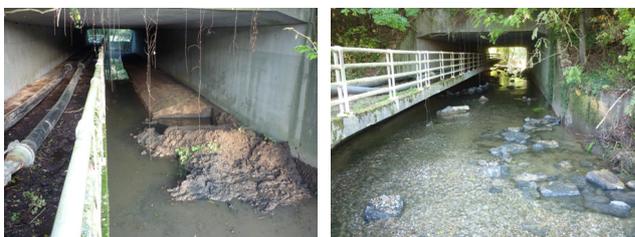
Photos 9 et 10: Pertuis en cours d'aménagement (à gauche) et juste après les travaux de réhabilitation (à droite) (vue vers l'aval)

Le pertuis existant était surdimensionné avec une largeur de 6 m. Par conséquent, des dépôts importants de sédiments fins s'accumulaient sur le radier en béton. L'option a été prise de curer ces dépôts et de diminuer la section d'écoulement en basses eaux au moyen de blocs d'enrochements et de graviers qui couvrent le béton sur une épaisseur de 10 cm en moyenne (30 cm à l'entrée du pertuis où une frayère a été aménagée) (photos 9 et 10).

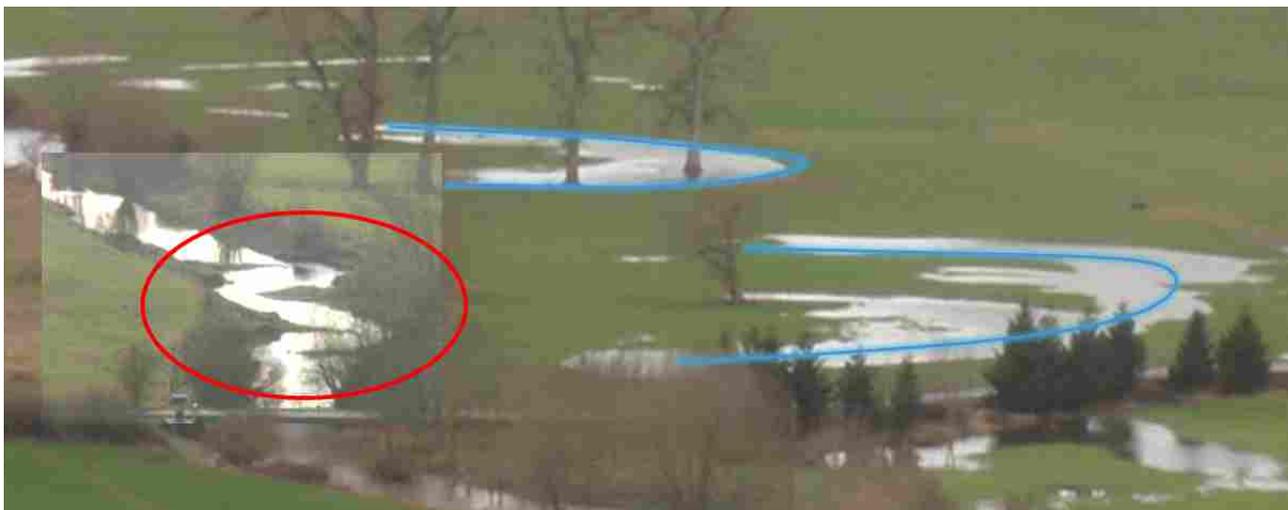
Figure 1: Photomontage de l'Eau Blanche à Nismes montrant le tracé des anciens méandres datant d'avant la rectification (trait bleu, photo de la décrue du 26/12/2012) et la reméandration secondaire réalisée dans le cadre des travaux de réhabilitation (rond rouge, photo du 23/03/2012 en basses eaux) (vue vers l'amont)

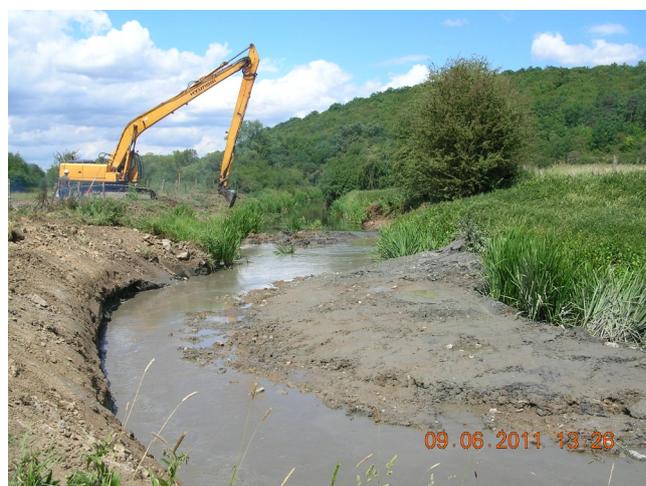
Photo 3: Terrassement des nouveaux méandres en déblai remblai et création d'un dépôt émergé (vue vers l'amont)

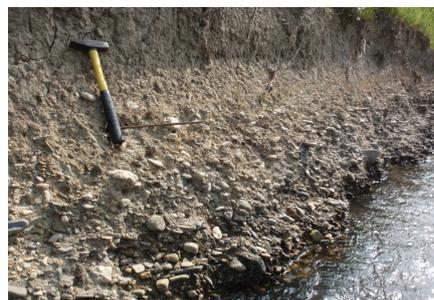
**Photo 4: Production d'un substrat biogène (graviers, galets) par érosion des berges**

L'enlèvement des protections de berges associé à la création des méandres favorise le processus d'érosion des berges en site de concavité. L'érosion est relativement réduite au niveau des berges composées de limon compact. Elle est par contre modérée à forte au niveau des berges comprenant du cailloutis. L'érosion de ce dernier va fournir des substrats biogènes (graviers, galets) au cours d'eau (photo 4). Sur les secteurs linéaires (sans talutage), l'érosion est faible, voire nulle.

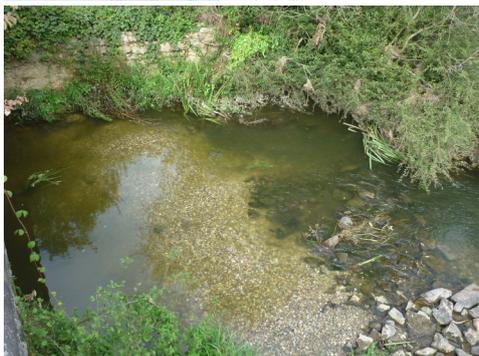
**Photo 5: Création d'une frayère par la pose de galets au fond du lit**

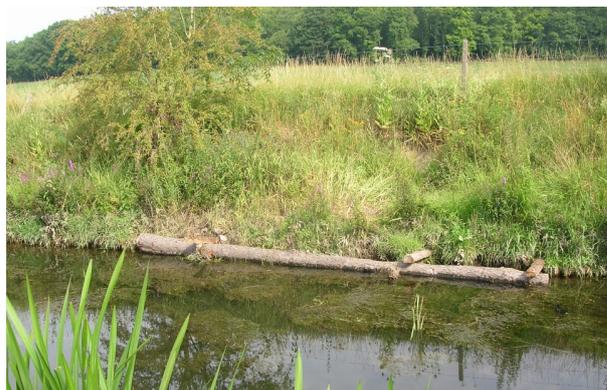
**Photo 6: Tronc d'arbre fonctionnant comme cache à poissons**
