La restauration hydromorphologique des cours d'eau en Wallonie : premiers retours d'expérience

# Guide technique

Décembre 2013

LIFE07 ENV/B/000038

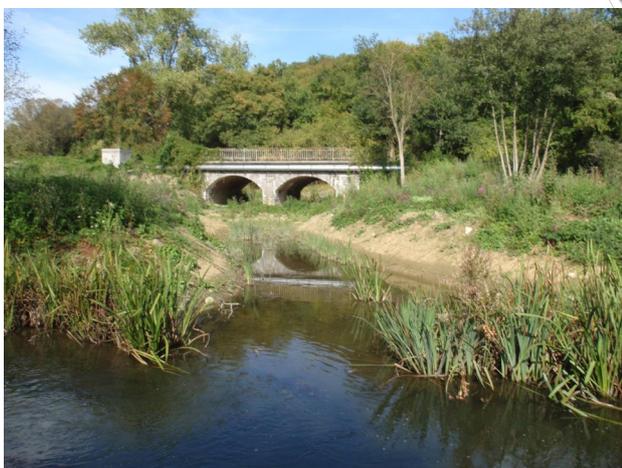
**Photo 7: Annexe hydraulique aménagée au départ d'un ancien bras de l'Eau Blanche**

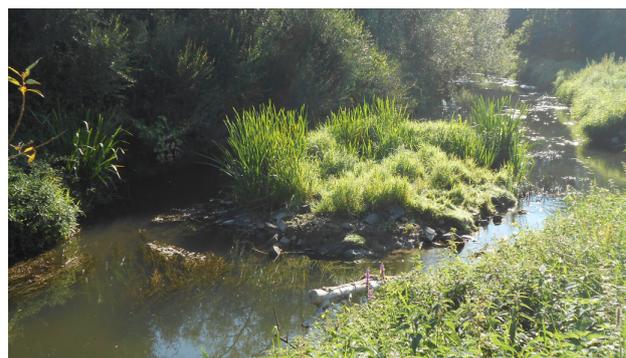
**Photo 8: Création d'un îlot dans un secteur à faible enjeu d'inondation (vue vers l'amont)**

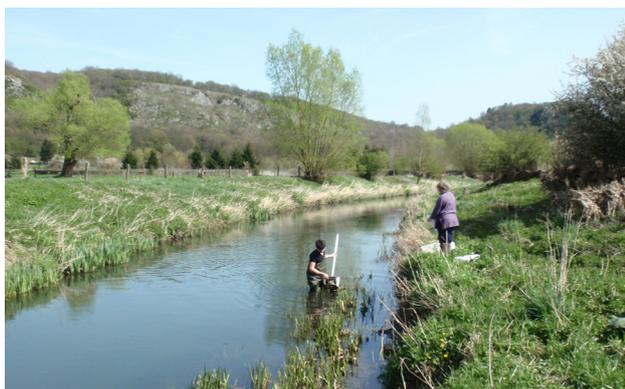
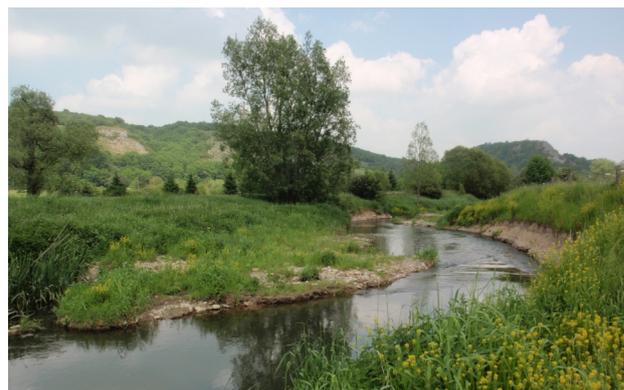
**Photos 9, 10 et 11: Partie reméandrée du secteur suivi:**

- avant les travaux de restauration (avril 2011, en haut à gauche)
- 11 mois après les travaux de restauration (mars 2012, en bas à gauche)
- 2 ans après les travaux de restauration (juin 2013, en bas à droite)

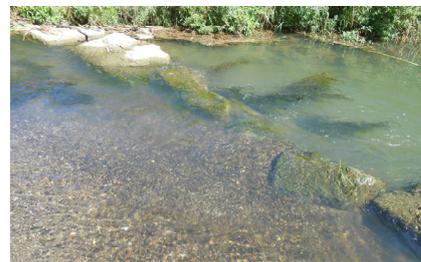
Photo 3: Défecteur oblique en enrochements, piégeant des graviers en amont

Des déflecteurs ont été construits dans le but de diversifier les vitesses de courant et plus particulièrement de favoriser des zones de courants moyens à rapides (vitesse > 0,5 m/s). Les matériaux utilisés, leurs dimensions et les techniques employées sont nombreux : tronc(s) d'arbre en travers du lit, blocs d'enrochements, banquettes de terre couverte ou non d'un géotextile (photos 3 à 6). Les déflecteurs ont judicieusement été combinés à la pose de galets roulés pour créer des frayères (photo 3) et à la pose de troncs d'arbre en sous-berge pour offrir des caches aux poissons.

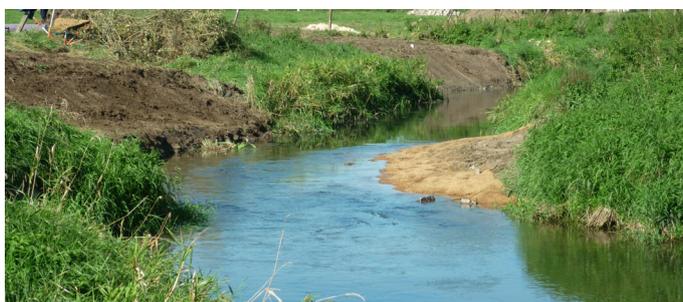
Photo 5: Défecteur en terre recouvert par un géotextile de coco accentuant la sinuosité (vue vers l'amont)

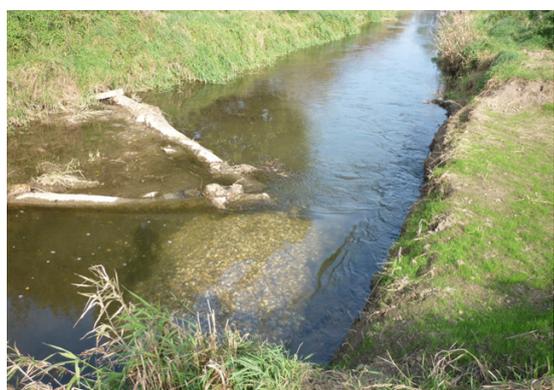
Photo 6: Défecteur en troncs en rive gauche, déblai de la berge droite et frayère reconstituée (vue vers l'aval)

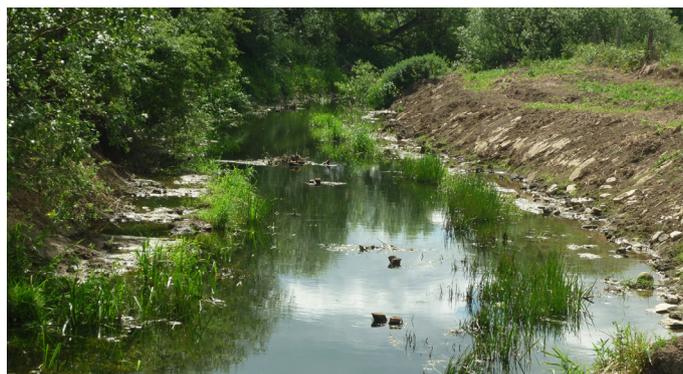
Photo 7: Risbermes terrassées en déblai sur les deux rives (vue vers l'amont ; les cordons d'hélophytes marquent l'ancien pied de berge)

Les risbermes sont des zones peu profondes et adjacentes à la berge. Elles sont colonisées par des hélophytes et sont appréciées par les poissons de petites tailles. Les risbermes sont généralement créées par terrassement en déblai remblai des berges (photos 7 et 8). Elles peuvent également être construites à l'aide de pieux de bois (photo 9).

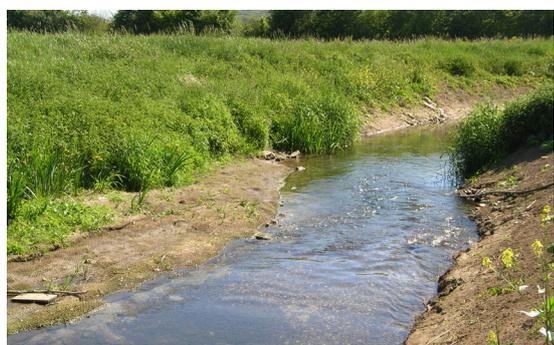
Photo 8: Risbermes terrassées en déblai sur la rive gauche et en remblai sur la rive droite (vue vers l'aval)

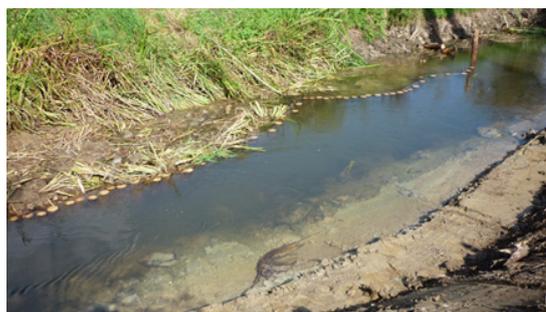
Photo 9: Réalisation de risbermes par déblai en rive droite et par éléments construits avec des pieux en rive gauche (vue vers l'aval)

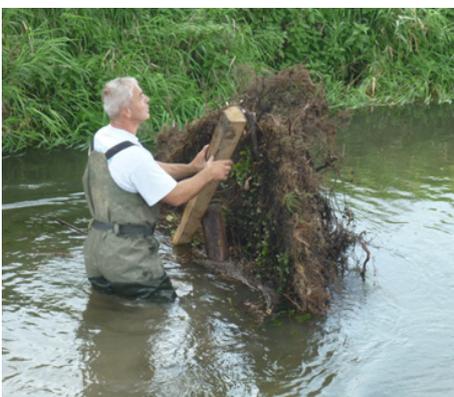
Photo 11: Fixation d'un tronc avec souche au moyen de pieux croisés

Des troncs et des souches d'arbres ont été introduits dans le lit du cours d'eau et fixés par des pieux de chêne ou par ancrage direct en berge. Ils proviennent d'un secteur situé en amont du bassin de l'Eau Blanche, possédant une ripisylve fort développée (photos 10 à 12).

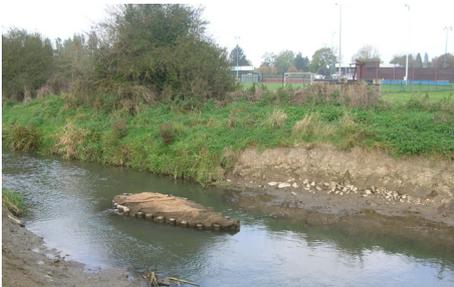
Photo 13: Îlot (vue vers l'amont)

D'autres aménagements complémentaires ont été réalisés, tels que l'effacement d'un petit barrage et d'un seuil, la construction d'îlots, la création de frayères et la plantation de ligneux (aulnes, saules buissonnant de diverses espèces et saules blancs pour têtards) et d'hélophytes (iris, joncs, baldingère, carex, etc.) (photos 13 et 14).

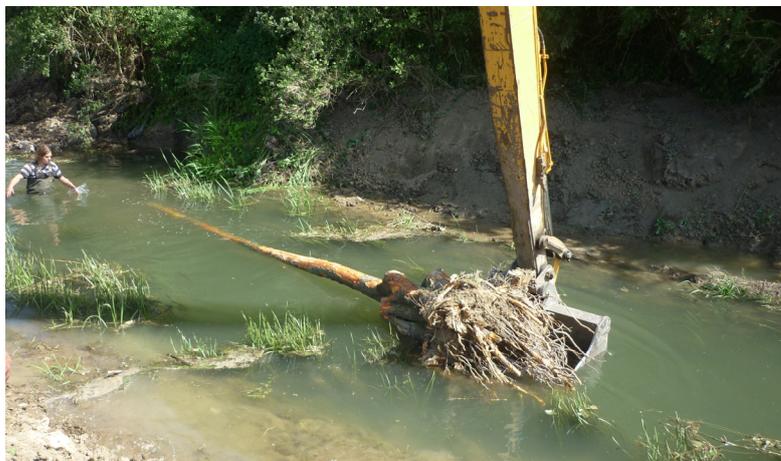
Photo 10: Pose à la pelle mécanique d'un tronc d'aulne de 6 m pourvu de sa souche (vue vers l'aval)

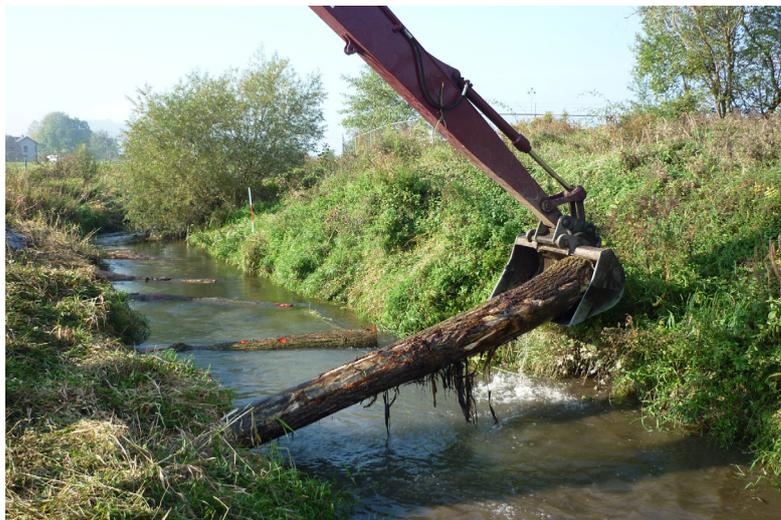
Photo 12: Fixation par ancrage en berge d'un tronc taillé en pointe à l'aide d'une pelle mécanique (vue vers l'amont)

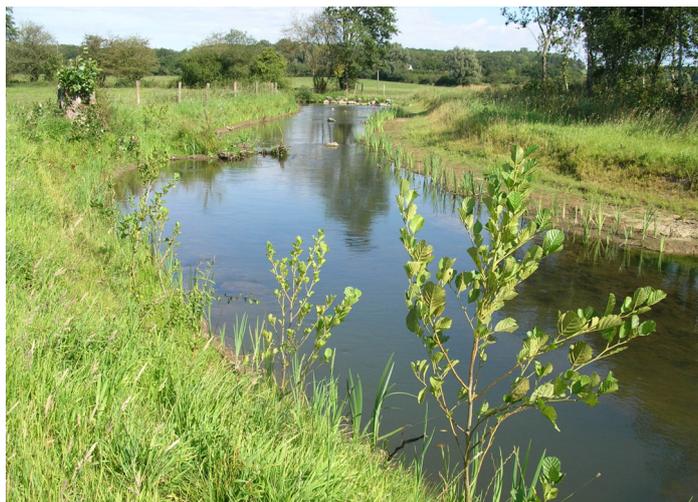
Photo 5: Diversification des habitats dans le méandre (vue vers l'amont, 10 mois après les travaux)

Les profils transversaux de berges sont variés, avec des berges de talus 1/4 à 4/4 en rive concave, peu ou pas protégées contre l'érosion. Les processus d'érosion des berges et du lit devraient permettre de diversifier les habitats aquatiques. Néanmoins, dans le but de disposer rapidement d'habitats variés, des mesures complémentaires sont prises (photos 5, 6 et 7) :

- des souches sont maintenues dans le lit alors que d'autres sont ajoutées et fixées en îlot et au pied de la berge concave ;
- trois petites mouilles sont également creusées au pied de la berge concave ;
- quelques troncs sont disposés en sous berge pour servir de caches à poissons (photo 6) ;
- des blocs d'enrochements sont posés de façon éparse pour diversifier les courants ;
- des plantations d'hélophytes et de ligneux (saules et aulnes) parachèvent le travail.

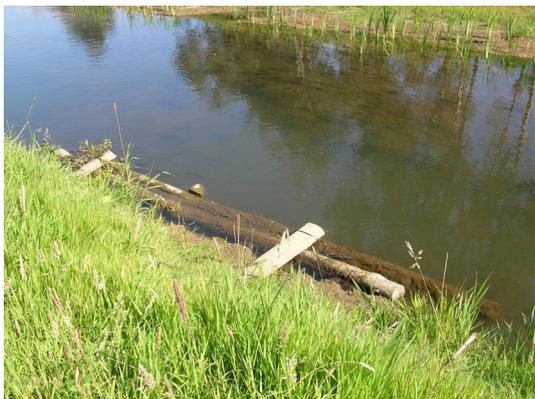
Photo 6: Troncs d'arbres disposés en sous berge (10 mois après les travaux)

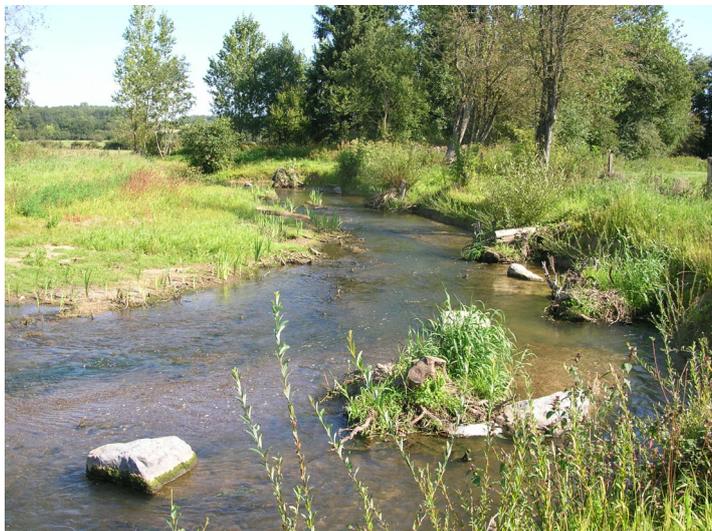
Photo 7: Diversification des habitats dans le méandre (vue vers l'aval, 10 mois après les travaux)

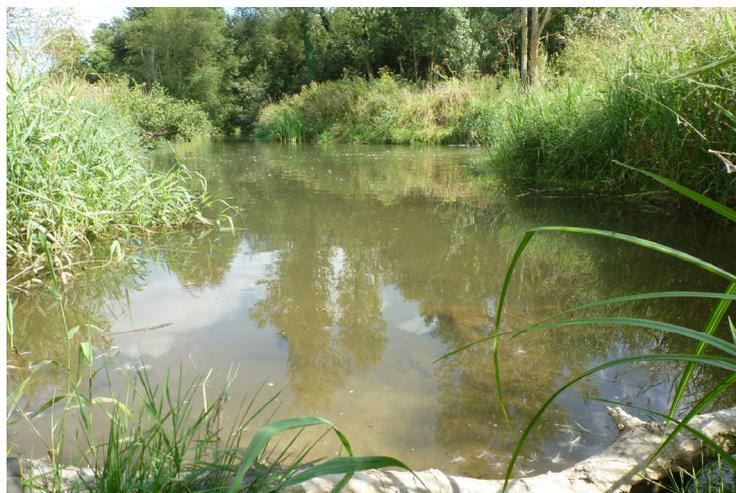
Photo 8: Annexe hydraulique (vue vers l'aval depuis la coupure sèche)

L'annexe hydraulique consiste en une zone de faible profondeur animée par de faibles vitesses de courant (photo 8). Cet habitat pourrait être rapidement colonisé par les poissons de petites tailles.

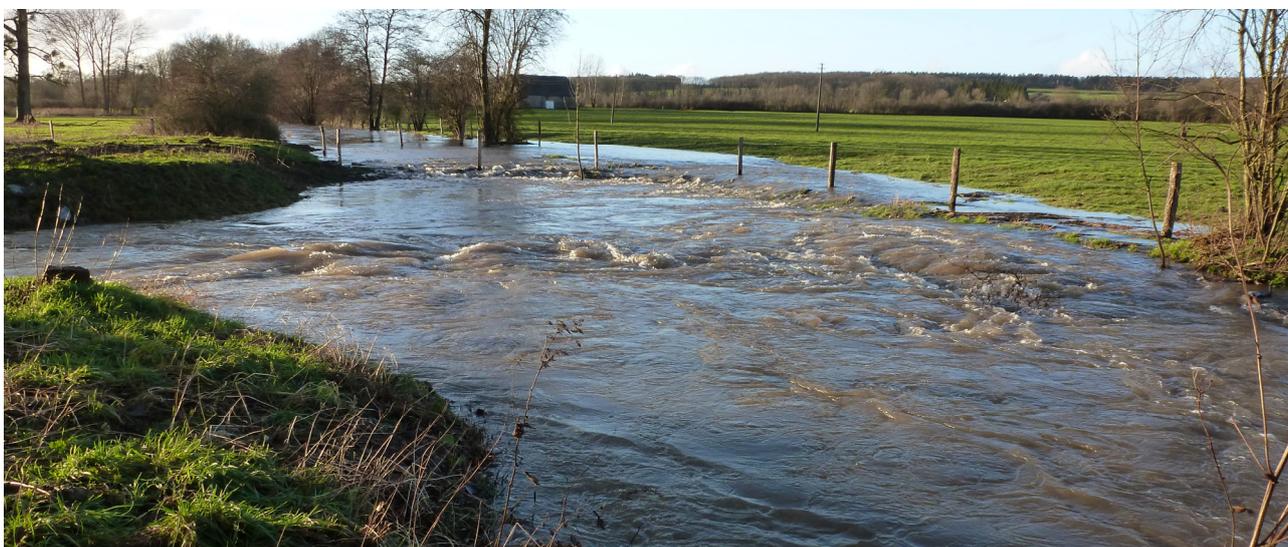
Photo 9: Coupure sèche, fonctionnant en crue (vue vers l'amont, le 30/01/2013)

Afin de ne pas aggraver les crues, le remblai de l'Eau Blanche n'est pas complet mais laisse un passage pour que le recouplement du méandre puisse se faire en crue (fonctionnement dit « en coupure sèche »). Pour la même raison, les merlons de terre situés en sommet de berge qui endiguaient l'Eau Blanche sont arasés sur 40 cm de hauteur et 9 m de largeur.

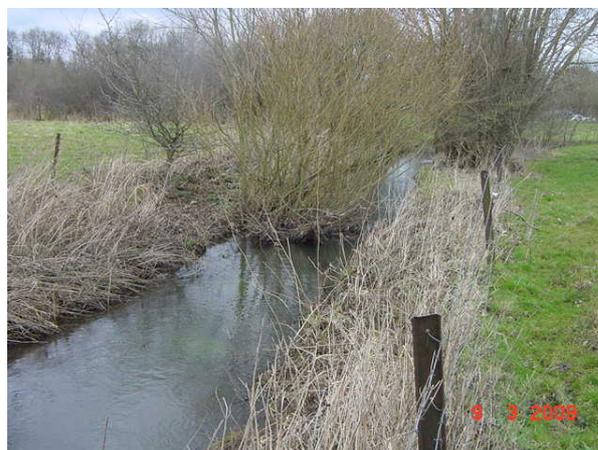
Photo 1: Lit rectifié du Grand Morby à Boussu-en-Fagne (vue vers l'aval, avant travaux)

Le ruisseau du Grand Morby est un petit affluent de l'Eau Blanche qui a été profondément remanié au cours de son histoire. Ce ruisseau capte plusieurs sources et résurgences situées au pied du versant droit de la vallée. Il est également alimenté par une petite dérivation de l'Eau Blanche à Aublain, 4 km en amont. Dans les années soixante, ce ruisseau a été rectifié et déplacé hors de son talweg (photo 1) dans une perspective d'amélioration agricole. L'ancien lit méandreux avait été partiellement remblayé mais son tracé était encore visible lors des crues (photo 2). Cette rectification a eu pour effet une diminution des habitats aquatiques liée à la banalisation des faciès d'écoulement.

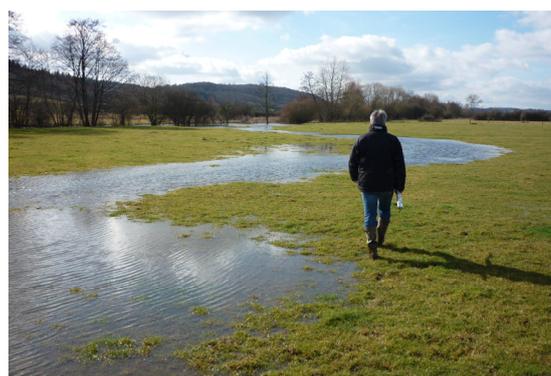
Photo 2: En crue, le Grand Morby reprend son ancien lit

L'ancien tracé en plan peut être réutilisé aisément car, sur le secteur amont remblayé, la trace des anciens méandres était encore visible sur le terrain (voir photo 2). Dans le secteur aval, les anciens méandres bordés de ripisylves ont été conservés (photo 3). La pente moyenne du lit à méandres est de 1,2 ‰.

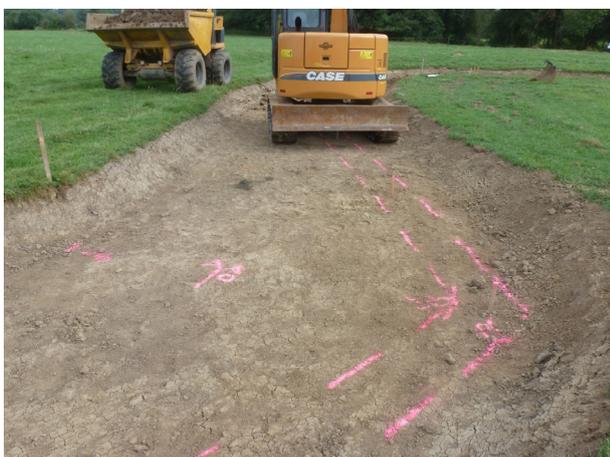
Photo 5: Déblai des banquettes latérales

Dans un premier temps, le lit supérieur comprenant les banquettes latérales a été terrassé en déblai (photo 5). Ensuite le chenal profond a été creusé avec une pelle adaptée (photo 6). La nature des matériaux enlevés ne permettait pas de distinguer les formes de l'ancien lit.

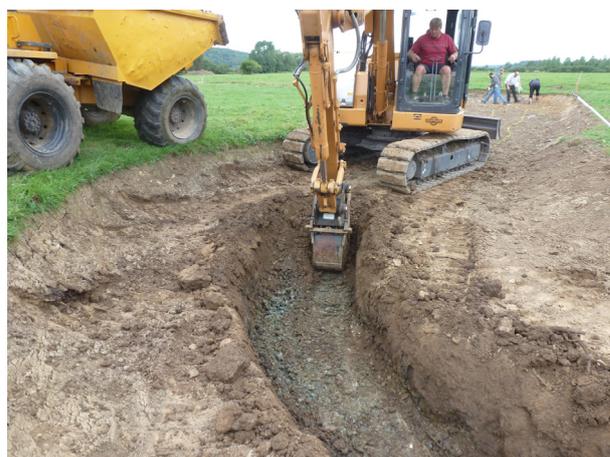
Photo 6: Déblai du chenal d'étiage

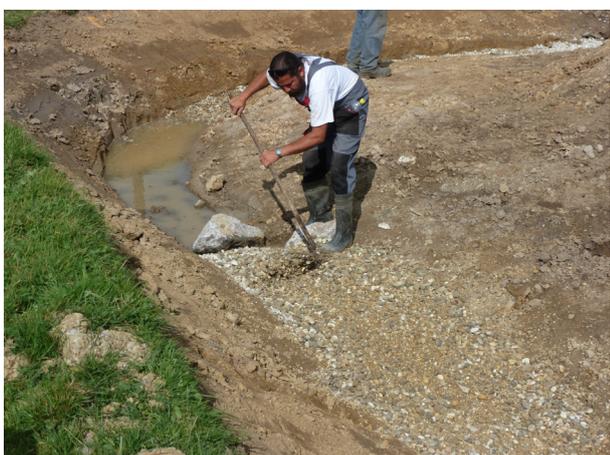
Photo 7: Mise en place du gravier roulé

Jouant avec la sinuosité du lit, des zones de moulles ont été creusées alternant avec des radiers constitués de galets et blocs d'enrochements. Des frayères potentielles ont été créées à l'aide de galets roulés de diamètre compris entre 16 et 32 mm et des graviers de diamètre compris entre 10-20 mm (photo 7).

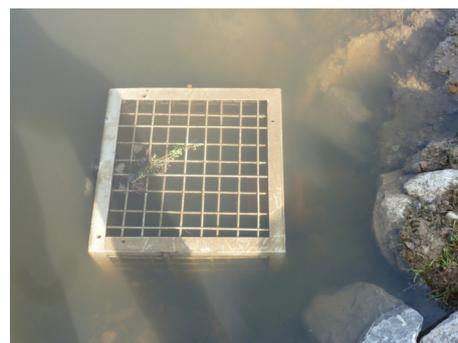
Photo 8: Prise d'eau de l'orifice noyé

Pour des raisons autant écologiques que sanitaires, le lit rectifié du Morby n'a pas été remblayé. Un débit d'appoint de 15 l/s (soit 20 % du débit d'étiage) est réservé pour ce lit. Le partage des débits est ajusté au niveau d'un orifice noyé placé sous la digue de séparation. Une cage à l'entrée du conduit permet d'éviter son colmatage rapide par les feuilles (photo 8).

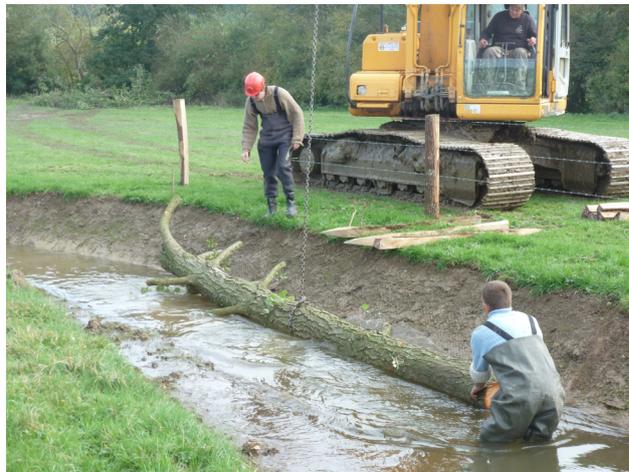
Photo 10: Mise en place de troncs

Vu l'absence de ripisylve dans le secteur amont, des saules buissonnants et des herbiers d'hélophytes ont été plantés (photo 9). Complémentairement et en lien avec l'aménagement de frayères, des arbres et branches ont été posés dans le lit en vue de constituer des abris et zones de refuge immédiatement disponibles pour les poissons (photo 10).

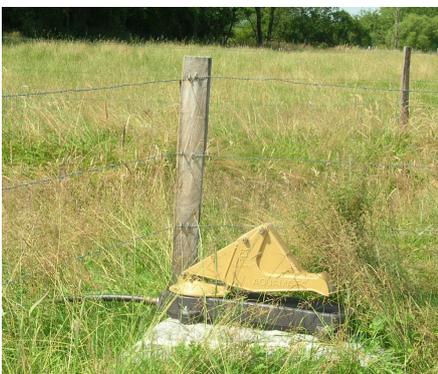
Photo 12: Pompe à museau

Trois passerelles ont été construites pour le passage du bétail et des engins agricoles. Les passerelles sont des dalles de béton préfabriquées posées sur une assise en enrochements à faces parallèles (photo 11). Les prairies ont été équipées de clôtures en barbelés et de pompes à museau pour l'abreuvement du bétail (photo 12).

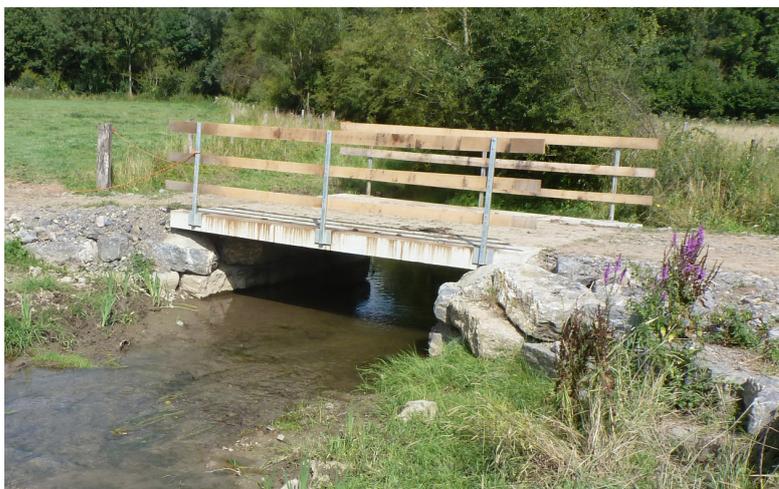
Photo 11: Passerelle pour charroi agricole

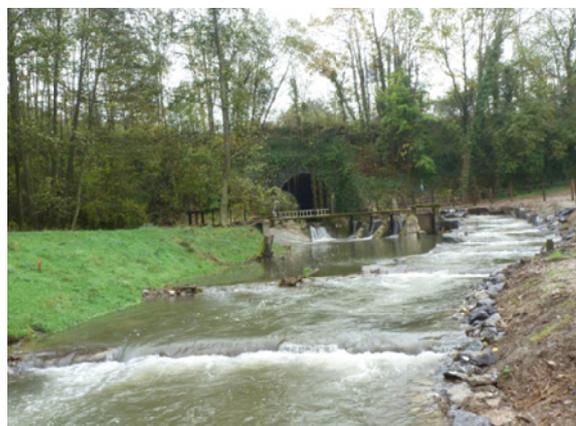
Photo 1: Dispositif hybride sur le Bocq à Braibant, alliant des pré-barrages et une rivière de contournement
