Antoine BAUDRY

**La façade occidentale
de la collégiale
Notre-Dame de Dinant :
montée des marches
du bâti médiéval**

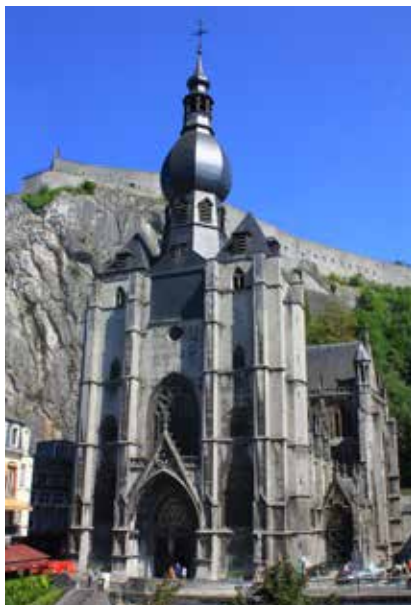
Fig. 1.- La façade occidentale.
© Antoine Baudry, 2015.

Au cœur de la ville de Dinant se dresse la collégiale Notre-Dame (fig. 1), une vaste église gothique de l'ancien diocèse de Liège élevée sur les bords de Meuse à compter du deuxième quart du XIII^e siècle². Bien qu'abreuvé par une généreuse bibliographie largement étoffée ces dernières années par diverses contributions³, cet édifice emblématique n'a pas encore été étudié de fond en comble, bien au contraire. En effet, nonobstant quelques récentes éclaircies bibliographiques localisées, de vastes zones d'ombres planent encore sur des pans entiers de son histoire. Sous ce ciel nuageux brillent notamment par leur absence les deux tours de la façade occidentale. Éclipsées par le clocher bulbeux érigé en 1566 et propulsé depuis lors au rang d'indétrônable célébrité dinantaise⁴, ces deux jumelles toisent depuis des siècles la paisible agglomération mosane, sans toutefois déchaîner les passions humaines⁵. Notre contribution ambitionne de pallier cette sérieuse lacune, préjudiciable à la compréhension globale du monument et, plus largement, à l'histoire de l'architecture régionale. En tant que première véritable approche du bâti, elle s'efforcera de circonscrire le déroulement du chantier médiéval et d'en préciser la chronologie⁶.

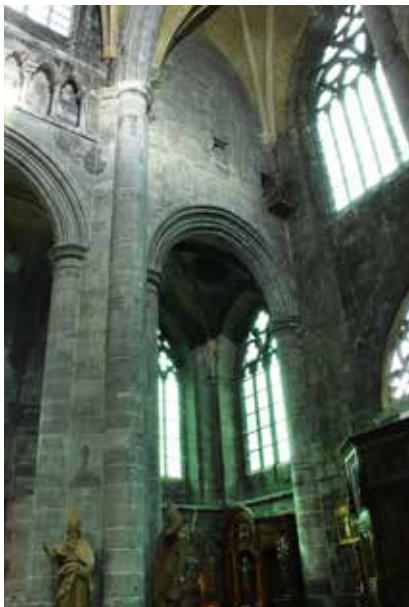
Fig. 4.- Le vaisseau principal de la première travée de la nef.
© Antoine Baudry, 2015.

Les deux tours obligent, le vaisseau principal ne répercute que le premier niveau d'élévation de la nef, soit une grande arcade reposant sur une colonne engagée à l'ouest et sur un pilier à noyau rond cantonné de colonnes engagées à l'est, les maçonneries supérieures demeurant aveugles (fig. 4). Cette travée, directement éclairée par la grande baie axiale susmentionnée, est couronnée par une voûte d'ogive à liernes et tiercerons culminant à environ 22 m. D'est en ouest, celle-ci repose respectivement sur les chapiteaux des colonnes cantonnées et sur des culots. Les tas-de-charge sont agrémentés de couples d'anges présentant un écu armorié orné d'une rose (fig. 5). Les collatéraux, quant à eux, sont chacun pourvu de deux larges fenêtres et sont couverts par des

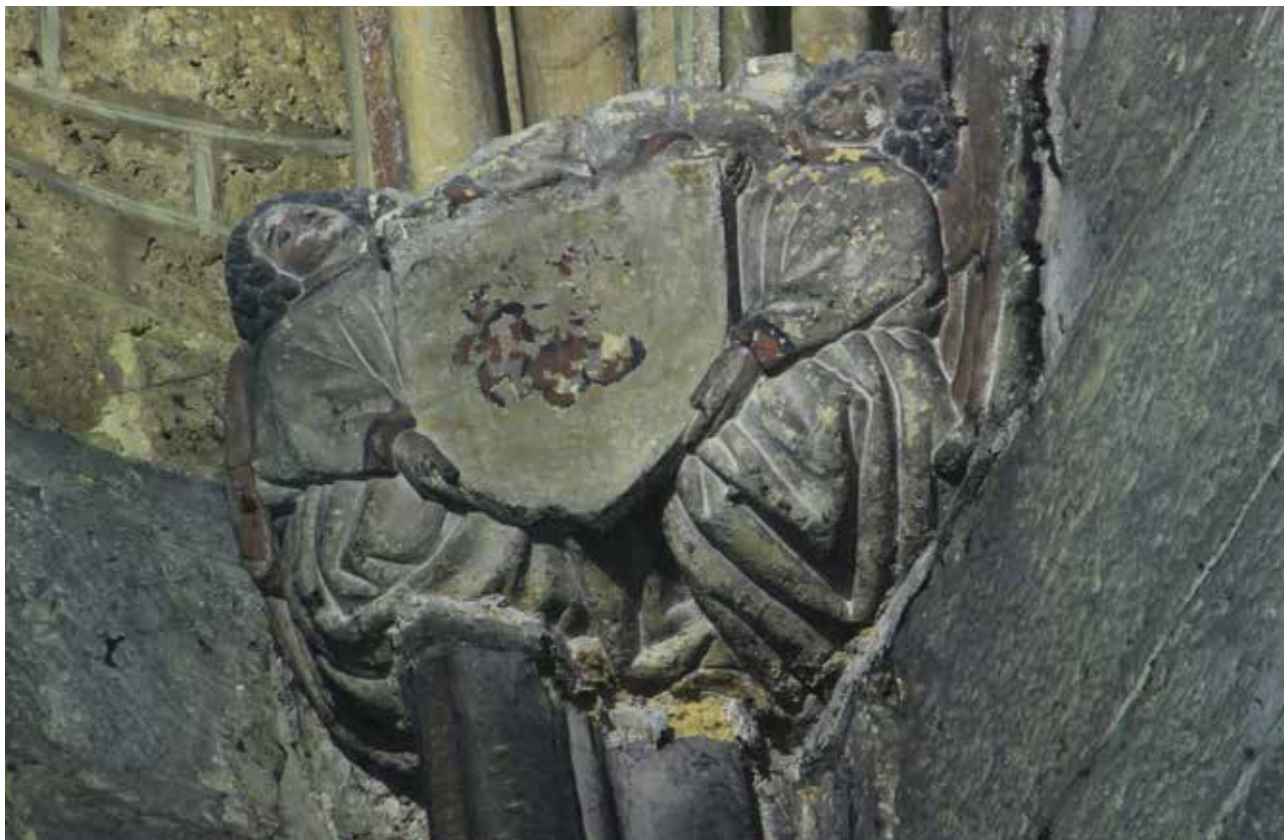
Fig. 5.- Couple d'anges présentant un écu armorié orné d'une rose.
© Antoine Baudry, 2015.

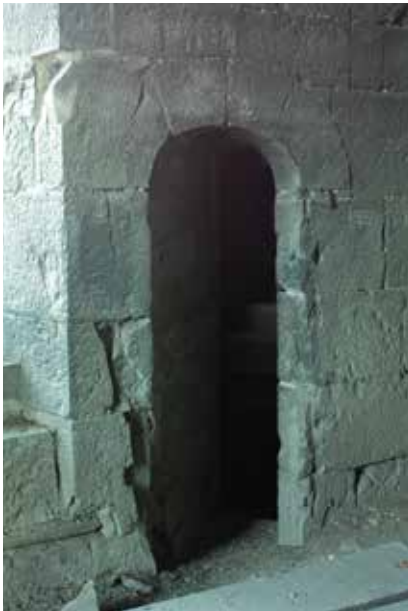
Fig. 7.- Porte biaisée au premier étage de la tour nord.

Les premier et deuxième étages sont accessibles par une porte braise en plein cintre (fig. 7) et sont éclairés par deux fenêtres positionnées face au fleuve et sur les flancs latéraux (fig. 8). Leur ébrasement intérieur est couvert par un berceau surbaissé. Notons que la porte du deuxième étage de la tour nord est murée et qu'elle se situe à plus d'un mètre au-dessus du plancher primitif, aujourd'hui disparu.

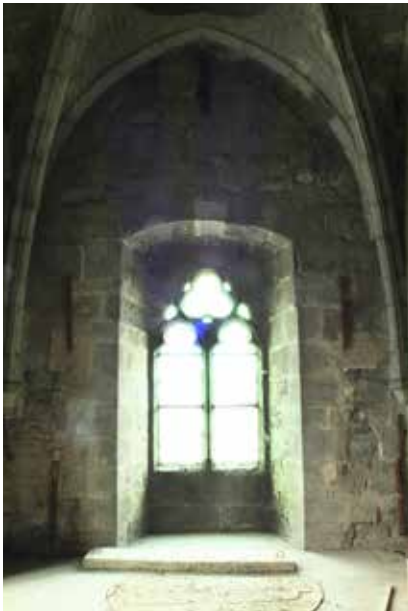
Fig. 8.- Fenêtre ouest du premier étage de la tour sud.

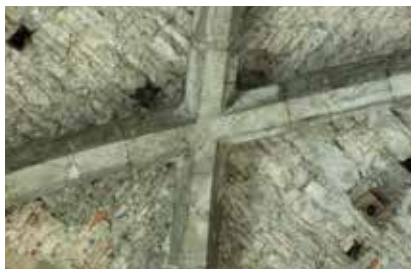
Fig. 10.- Clé de voûte au deuxième étage de la tour sud.
© Antoine Baudry, 2014.

Toutes ces pièces sont couronnées par une voûte d'ogives quadripartite au décor rudimentaire (fig. 10), excepté le premier étage de la tour nord qui était autrefois couvert par un plafond en bois. De cette structure ne subsistent que les encoches et les corbeaux en quart-de-rond qui ancrèrent ou supportaient la poutre maîtresse et les poutres de rives (fig. 11)¹¹. Les deux premiers étages de la tour sud sont garnis d'un plancher moderne aménagé sur l'extrados des voûtes.

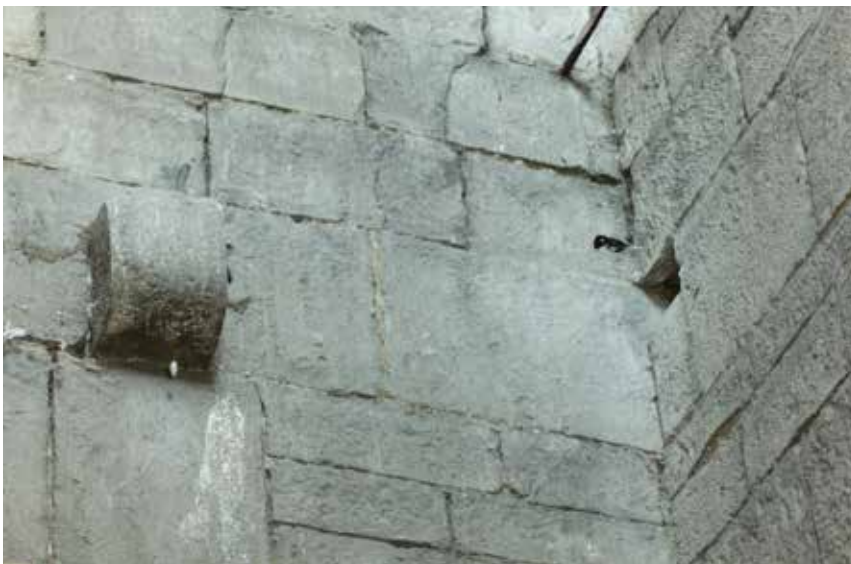
Fig. 11.- Vestiges de l'ancien plancher du deuxième étage de la tour nord.
© Antoine Baudry, 2014.

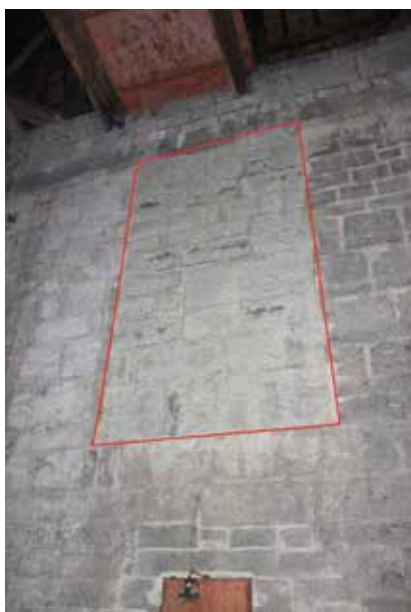
Fig. 12.- La baie sud du troisième étage de la tour nord, aujourd'hui murée.
© Antoine Baudry, 2014 (infographie : Guillaume Magermans).

L'on accède au dernier étage par le biais d'une large porte. Celle de la tour nord se situe à plus d'un mètre du niveau de sol et nécessite l'utilisation d'un escalier de quelques marches en pierre. À l'origine, ces espaces sont éclairés par des fenêtres percées aux quatre points cardinaux, mais les ouvertures tournées vers le vaisseau principal de la nef sont aujourd'hui bouchées (fig. 12). Les ébrasements intérieurs sont couverts par un berceau surbaissé. Contrairement aux étages inférieurs, le seuil des baies se situe bien au-dessus du niveau de sol¹².

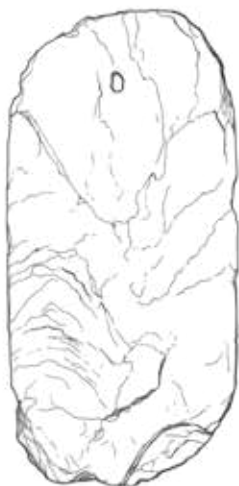
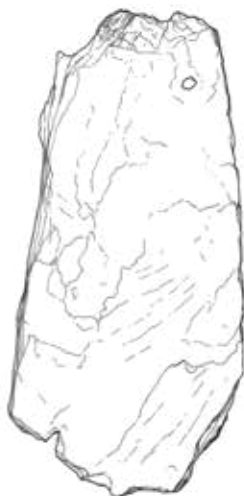
Fig. 15.- Deux ardoises provenant de la tour nord (dimensions : 21,4 x 10 x 0,7 cm ; 20,8 x 10,1 x 0,7 cm).
© Marco Quercig, 2015 (infographie : Guillaume Magermans).

En 1473, Jehan de Brabant est rémunéré pour la construction *du comble du vieil clocher [et du] beffroy à pendre les cloches*³⁴ et *Alardin, maistre escailleteur de l'église*³⁵ restaure *la couverture de la tour (...)* où *les cloches pendent* (fig. 15)³⁶. Cette même année, on rétablit *le ploncq entour le crois de la tour et des fenestres d'icelles*³⁷. En 1474, *le cocq du clochier (...)* [et] *le pome de la croix de l'église*³⁸ sont exécutés par

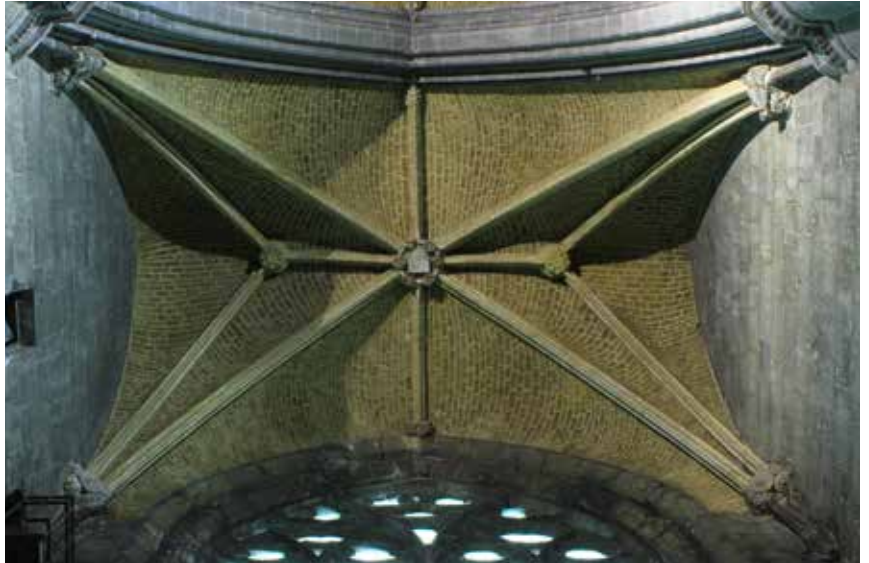
Fig. 16.- Voûte du vaisseau principal de la première travée de la nef.
© Antoine Baudry, 2015.

Aucune mention de travaux concernant la façade n'apparaît dans les archives au cours des deux années suivantes. La restauration du gros œuvre s'échelonne donc probablement entre 1478 et 1496, année au cours de laquelle le nouveau dallage de la collégiale est posé⁴². À en croire leur typologie, le remplage flamboyant du tympan du portail (fig. 3) et les voûtes à nervures multiples du vaisseau principal et du collatéral nord peuvent être associés à cette phase (fig. 16 et 17). La voûte du

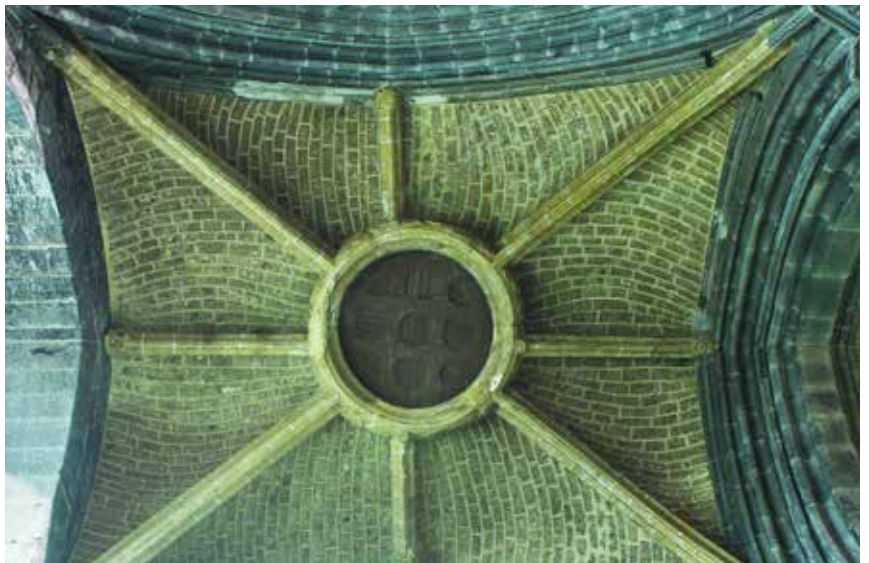
Fig. 17.- Voûte du collatéral nord de la première travée de la nef.
© Antoine Baudry, 2015.

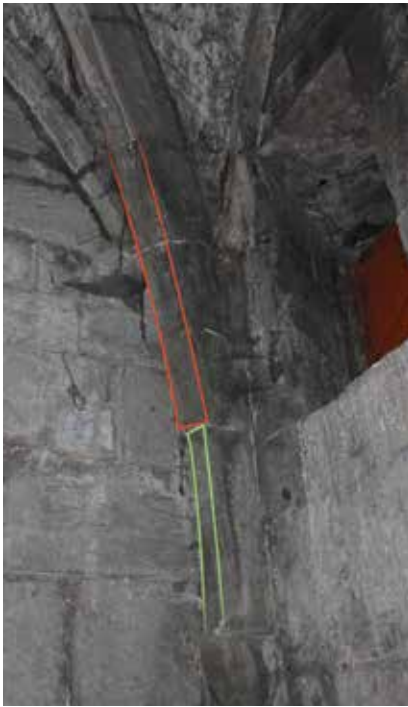
Fig. 18.- Raccord défectueux dans la voûte du deuxième étage de la tour sud.
© Antoine Baudry, 2014 (infographie : Guillaume Magermans).

deuxième étage de la tour sud est également reconstruite à cette époque, comme en témoigne le raccord défectueux des tas-de-charge primitifs avec les nervures restaurées (fig. 18)⁴³. Enfin, les parements extérieurs des tours orientés vers les collatéraux arborent un façonnage à la broche linéaire oblique ainsi qu'une large ciselure périphérique d'environ 5 à 6 cm, indices laissant présumer qu'ils sont restaurés après l'incendie des charpentes de la nef (fig. 19). Le rehaussement de certains seuils des baies de la tour nord peut également être imputé à cette phase de rénovation.

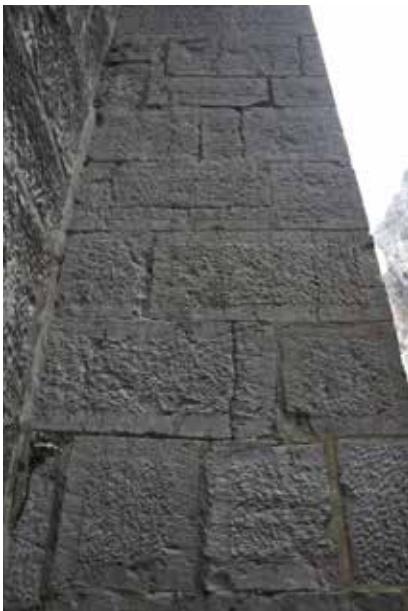
Fig. 19.- Les parements d'un des contreforts de la tour nord orientés vers la nef.

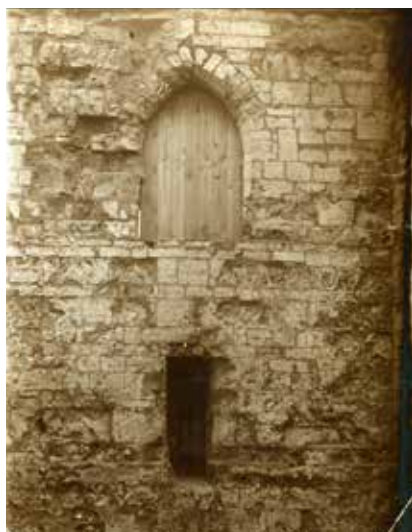
Fig. 21.- La baie du troisième étage de la tour nord « exhumée » par l'incendie de 1914.

Coincée entre une Meuse capricieuse et une citadelle pilonnée à plusieurs reprises, la collégiale mène durant les Temps modernes une vie qui, loin d'être un long fleuve tranquille, s'apparente plutôt à un parcours du combattant, le chapitre livrant une bataille perpétuelle pour préserver son monument *qui s'en vat consommant par gelées, pluies et ardeur du soleil*⁴⁴. Si un dépouillement exhaustif des sources produites au cours des Temps modernes fait toujours défaut à l'heure actuelle, deux événements importants peuvent néanmoins être cités. Les 9 et 10 juillet 1554, le sac de Dinant par les troupes d'Henri II n'épargne pas l'église, notamment en raison d'une effroyable mêlée survenue devant le portail occidental (fig. 20)⁴⁵. L'érection du clocher bulbeux, réalisée non sans heurts entre 1566 et 1570⁴⁶, génère quelques aménagements dans les combles, notamment la destruction du pignon occidental. Quant aux baies des étages supérieurs orientées vers le vaisseau principal, elles sont manifestement dépossédées de leurs remplages (fig. 21).

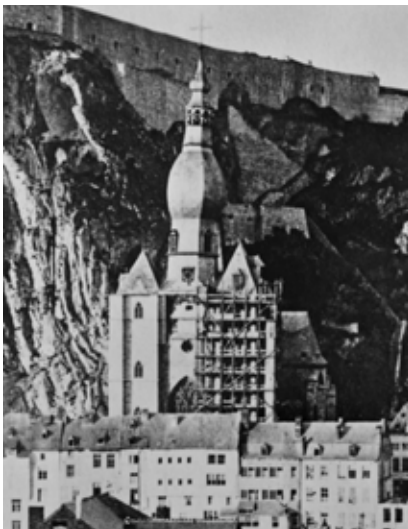
Fig. 22.- Reparementage de la tour sud vers 1868-1870.
© IRPA-KIK, Bruxelles.

à disposition jusqu'à provoquer l'asphyxie du chantier (fig. 22). N'ont ainsi été épargnées que la travée axiale, les flancs orientaux des tours et la partie supérieure de la tour sud face à l'actuelle place Reine Astrid. Des 132 marches de la cage d'escalier méridionale, seules les 44 premières sont toujours en place, les suivantes ayant été remplacées⁵³.

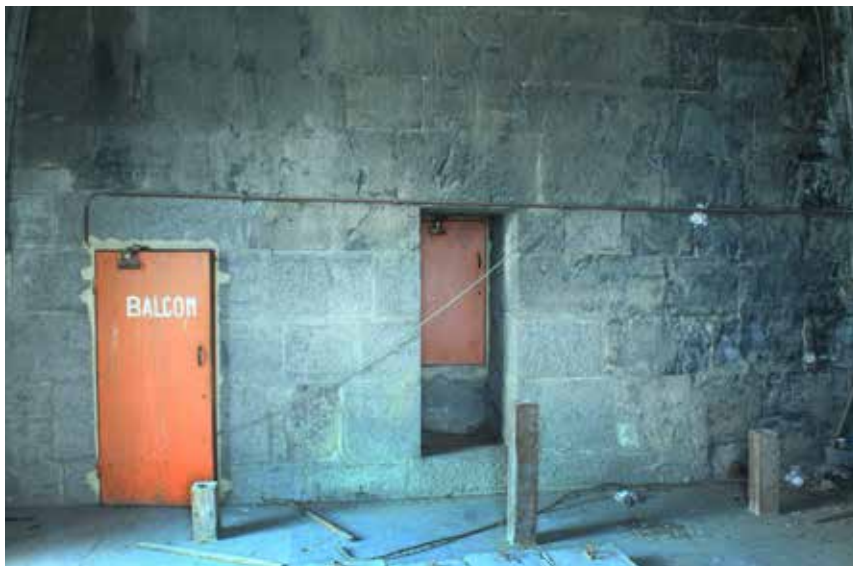
Fig. 25.- Reparementage et traces d'incendie au premier étage de la tour sud.

hostilités, une restauration effectuée sous l'égide de l'architecte Chrétien Veraart. Plusieurs structures sont alors reconstruites : les charpentes, le bulbe, la voûte du collatéral sud et dans cette même tour, la voûte du premier étage (doubleaux et formerets y compris) ainsi que le beffroi des cloches et plusieurs remplages au troisième étage. Certains espaces intérieurs sont également reparablementés : le dernier étage de la tour nord (les sept premières assises), le deuxième étage de la tour sud (restauration abondante autour de certaines ouvertures ; fig. 25) ainsi que le troisième étage de cette même tour et les combles situés sous le clocher (renouvellement quasi intégral, nombreuses pierres éclatées). Les aménagements intérieurs effectués depuis lors n'ont que peu altéré le bâti⁵⁷.

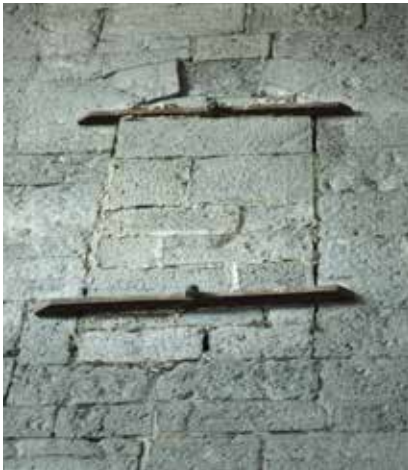
Fig. 26.- La porte murée du deuxième étage de la tour nord.
© Antoine Baudry, 2014.

La deuxième pièce est malheureusement inaccessible depuis la suppression de son plancher et le bouchage de sa porte d'entrée (fig. 26). Une observation aux jumelles laisse toutefois suggérer un rapport de force entre les deux techniques de taille susmentionnées quasi équivalent à celui du premier étage. Notons qu'une différence chromatique peut être remarquée entre les tas-de-charge et les nervures de la voûte, différence qui pourrait s'apparenter à un arrêt de chantier, à un changement d'approvisionnement ou à une restauration (fig. 27).

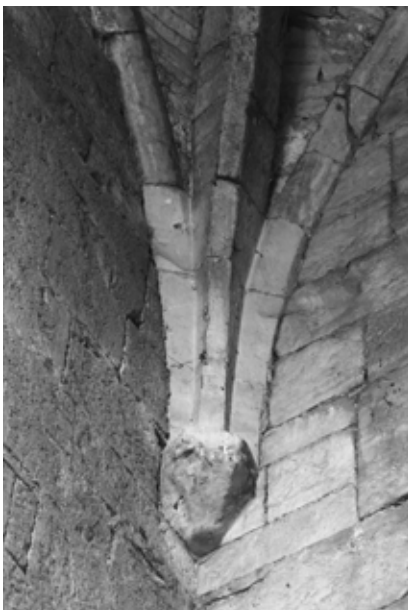
Fig. 27.- Le tas-de-charge de la voûte du deuxième étage de la tour nord.
© Antoine Baudry, 2014.

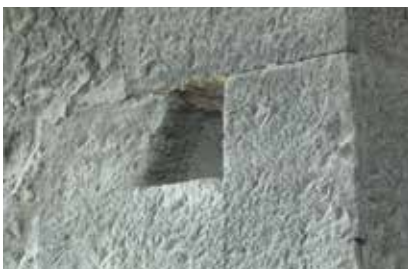
Fig. 28.- Encoche trapézoïdale dans l'ébrasement d'une fenêtre du premier étage de la tour nord.
© Antoine Baudry, 2014.

Des encoches trapézoïdales situées en vis-à-vis s'observent sur les ébrasements intérieurs des baies des premier et deuxième niveaux (fig. 28). Elles servaient autrefois à ancrer un madrier qui participait peut-être à un système de cintre.

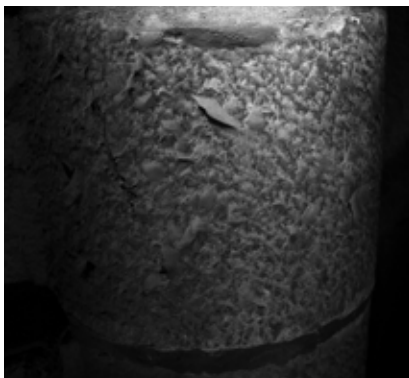
Fig. 29.- Taille à la broche sur le noyau d'une des marches du premier groupe de l'escalier nord.

Les 19 premières marches (n° 1 à 19) sont taillées à la broche aux gros éclats, finement sur le noyau et la contremarche, plus grossièrement sur le giron, malgré l'usure parfois importante de la pierre qui ne permet pas une lecture satisfaisante du matériau (fig. 29). Une ciselure périphérique assez fine, généralement comprise entre 1,5 et 2 cm (35 mesures, moyenne de 1,9 cm), borde les arrêtes des blocs. La hauteur des contremarches varie entre 19 et 21 cm, bien qu'elle atteigne 24 cm pour quelques éléments (n° 5 à 8).

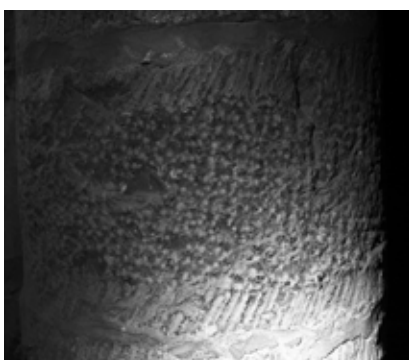
Fig. 31.- Taille au ciseau grain d'orge (?) sur le noyau d'une des marches du deuxième groupe de l'escalier nord.

Les 37 marches suivantes (n° 20 à 56) sont majoritairement taillées au ciseau grain d'orge (?) sur le noyau et à la fine broche sur la contremarche, tandis que le giron accueille l'une ou l'autre technique (fig. 30 et 31). La ciselure périphérique oscille désormais entre 3 et 4 cm (88 mesures, moyenne de 3,15 cm) et la hauteur des contremarches est identique à celles du groupe précédent⁶². Notons que les contremarches des 8 premiers éléments de cet ensemble (n° 20 à 27) arborent un large panel de techniques de taille : tailles brettelées au ciseau grain d'orge (?), broche aux gros éclats ainsi que diverses finitions à la fine broche. Cette disparité pourrait s'expliquer par l'expérimentation de nouveaux procédés de façonnage au sein de l'atelier des tailleurs de pierre. Enfin, signalons que le dernier élément de ce groupe correspond précisément au palier du premier étage de la tour.

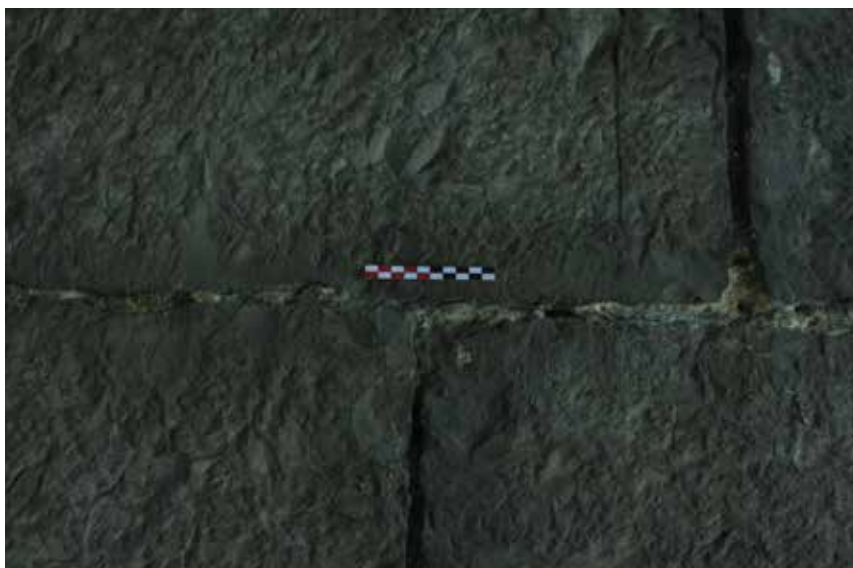
*Fig. 32.- Taille à la broche sur les parements du deuxième étage de la tour sud.
© Antoine Baudry, 2014.*

Parmi les 223 pierres recensées au deuxième étage (par ailleurs peu restauré), 132 sont façonnées à la broche aux gros éclats et 91 à la broche laissant des sillons obliques interrompus. Le rapport de force est donc nettement plus compétitif, car il est désormais de 1,45 pour 1. La ciselure périphérique augmente légèrement par rapport à l'étage inférieur et atteint désormais entre 3,5 et 4 cm (15 mesures, moyenne de 3,76 cm). Les 56 assises dénombrées s'échelonnent entre 23 et 57 cm à raison de 10 en moyen appareil et 46 en grand appareil (moyenne de 41,89 cm). Si les hauteurs sont assez régulières (3 x 38/45/48/50 cm ; 4 x 37/43/44/57 cm ; 5 x 40 cm), elles sont toutefois trop disparates pour pouvoir évoquer une quelconque régularité. Les tas-de-charges de la voûte primitive possèdent une modénature rudimentaire : une moulure droite d'environ 7,5-8 cm taillée au ciseau, flanquée de deux chanfreins taillés à la broche (punctiforme, sillons obliques interrompus et gros éclats), avec une ciselure périphérique d'environ 2,5 à 3 cm. Quant aux culots, ils sont taillés à la broche punctiforme et sont dénués de décor.

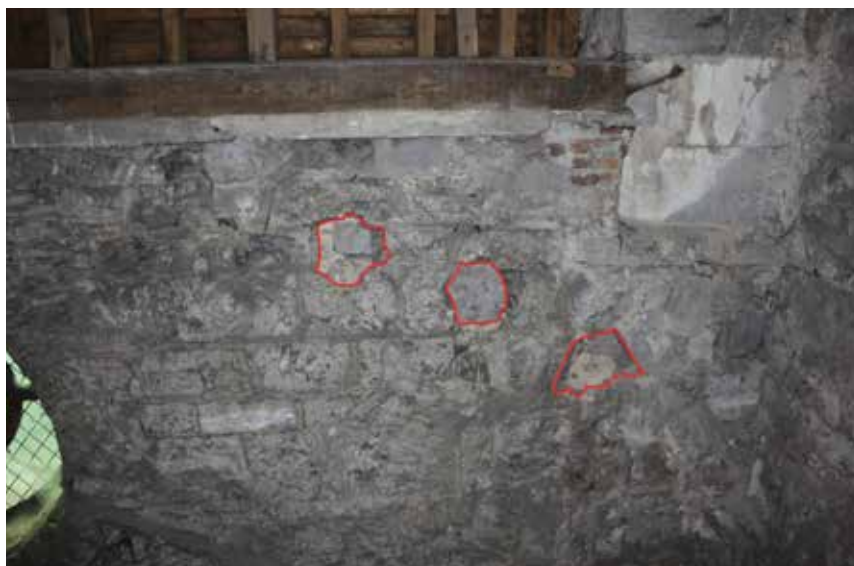
Fig. 33.- Trous de boulin des pannes d'une ancienne charpente.
© Antoine Baudry, 2014.

Cet espace, sévèrement meurtri lors du brasier du 23 août 1914, ne présente aujourd'hui que des pierres éclatées ou restaurées. Toutefois, quelques blocs correspondants aux anciennes parties extérieures du troisième étage de la tour nord présentent encore une taille à la broche oblique interrompue et une ciselure périphérique de 3,5 cm. Plusieurs trous de boulin sont aménagés dans le mur occidental. Ils servaient autrefois à ancrer les pannes de la charpente primitive ou de celle reconstruite à la fin du XV^e siècle (fig. 33).

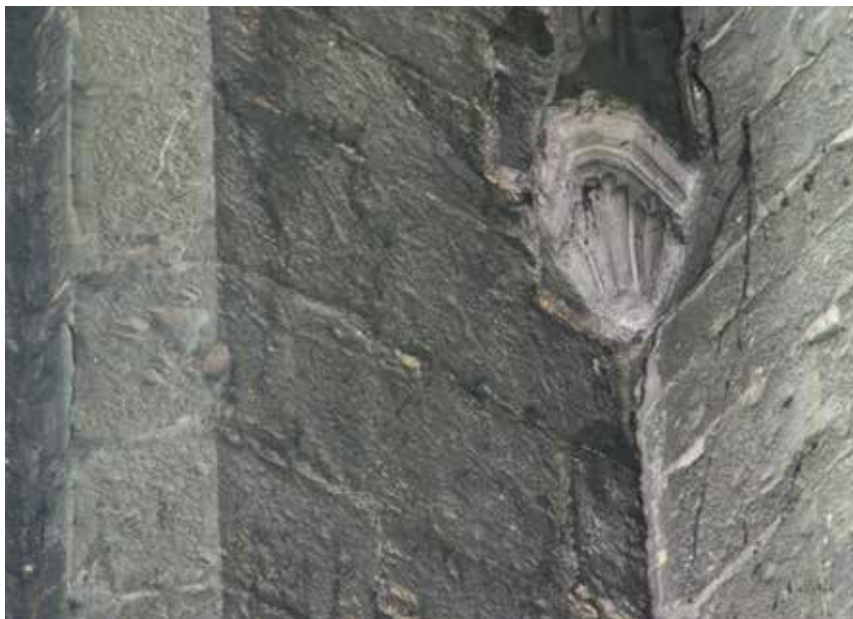
Fig. 35.- Détail du remplage de la grande baie axiale.

Signalons d'emblée que cette structure n'a pu être analysée en profondeur, son accès étant malheureusement restreint. Les encadrements chanfreinés de la baie sont apparemment taillés à la broche aux gros éclats et à la broche laissant des sillons linéaires obliques interrompus, une large ciselure périphérique d'environ 4 cm étant visible sur les blocs (fig. 34)⁶⁴. Le remplage, usé, semble quant à lui être façonné à la fine broche et au ciseau (fig. 35). Peut-être a-t-il été épargné par l'incendie de 1466, car en 1473, le *maistre tailleur de pierre nommé Jehan Guistel demourant à Liège* [est payé 10 aidans] *pour avoir visenté les voltures de l'église et la place de la grande venrière*⁶⁵, « venrière » qui ne semble pas être restaurée par après.

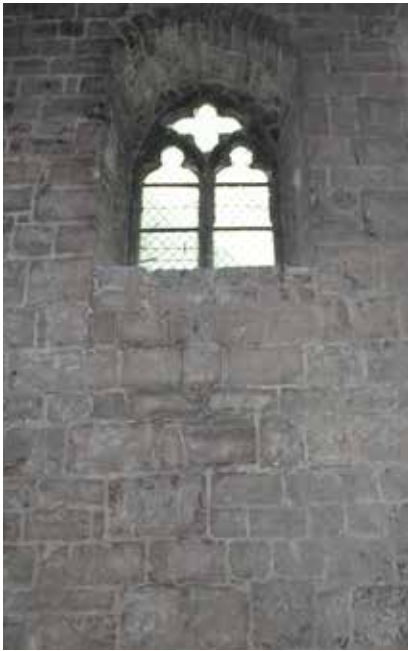
Fig. 36.- Les fenêtres du dernier étage des tours sont placées au sommet de l'élévation.
