Renforcement en cisaillement de piles de pont de type voile avec chemisage en BFUP

Mots-clés : *cisaillement ; renforcement ; piles de pont ; BFUP ; chemisage*

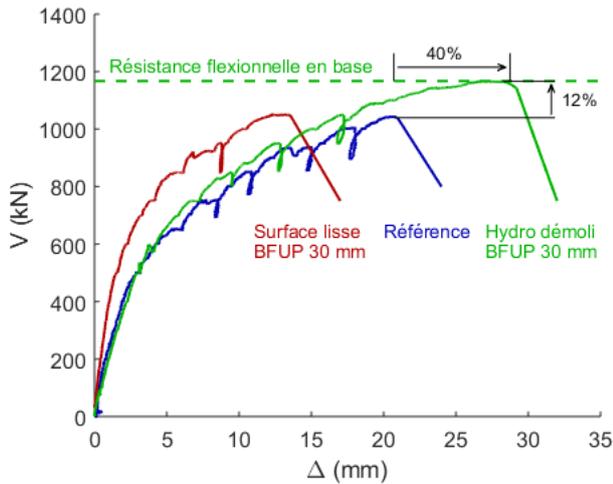
11.a Charge-déplacement

Fig. 11 Effet d'une couche de 30 mm et de la préparation de surface

L'influence d'une couche de béton fibré ultra-haute performance sur le comportement des voiles va être discutée ci-après avec l'aide des voiles 2 et 3. Dans les deux cas, un chemisage de 30 mm d'épaisseur nominale a été appliqué sur la partie inférieure des voiles (1,5 m). Le BFUP a été coulé sur une surface lisse (voile 2) préparée avec un coffrage négatif en polyuréthane et sur une surface rugueuse (voile 3) préparée par hydro démolition. Les courbes de comportement charge-déplacement sont présentées à la Fig. 11.a.

On s'aperçoit que le voile 2 (courbe rouge), qui possède une préparation de surface lisse, montre une capacité similaire à celle du voile 1. La charge maximale atteinte est de 1050 kN. Le spécimen 2 montre une plus grande rigidité, mais la ductilité a été fortement réduite avec un déplacement à la rupture de 13.5 mm. La rupture intervient avant la plastification des armatures longitudinales et est du même type que la rupture du voile 1. La différence de rigidité entre ce voile 2 et les spécimens 1 et 3 n'a pas encore été étudiée.

Le voile 3 (courbe verte) se comporte différemment. Tout d'abord, la charge maximale atteinte est de 1165 kN. La différence entre les voiles 1 et 3 en termes de capacité de chargement est de 12 %. En ce qui concerne la capacité de déplacement, la différence par rapport au voile 1 est plus significative avec un accroissement de 40 %, la rupture survenant pour un déplacement en tête de 29 mm. La capacité du voile 3 correspond à la résistance flexionnelle en base du voile et de la plastification a été observée sur les armatures longitudinales. De plus, on observe une certaine ductilité avec un accroissement des déplacements pour une charge constante. Grâce à l'ajout d'une chemise en BFUP dans la zone inférieure du voile, le comportement a été modifié, retardant la rupture en cisaillement, qui se produit bien après la plastification en flexion.

Au vue de la Fig. 11.a, la couche de 30 mm de BFUP est déjà suffisante pour modifier le comportement de la pile de pont et retarder la rupture fragile en cisaillement. Dès lors, afin de pousser plus loin l'expérience, la charge verticale a été augmentée pour le quatrième essai. Ceci a pour effet d'augmenter la résistance flexionnelle en base de l'échantillon n°4. L'objectif est donc de favoriser une rupture fragile afin de voir l'effet de la couche de 50 mm de BFUP. Les résultats sont comparés avec le voile 3 et sont présentés sur la Fig. 14.

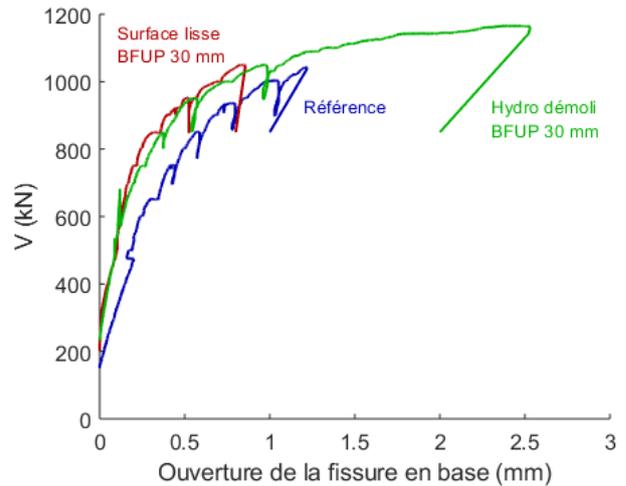
11.b Charge-ouverture de fissure en base

La Fig. 11.b montre l'influence de la couche de BFUP et de la préparation de surface sur l'ouverture de la fissure en base, représentée en abscisse. Cette ouverture peut directement être liée à la plastification des armatures longitudinales et dès lors, à la ductilité du voile en béton. L'influence d'une bonne préparation de surface et de 30 mm de BFUP est d'autant plus marquée sur cette figure avec une ouverture de fissure supérieure. La première partie de la courbe montre que la préparation de surface n'a pas eu d'influence sur l'ouverture de la fissure, avant la rupture soudaine de l'échantillon.

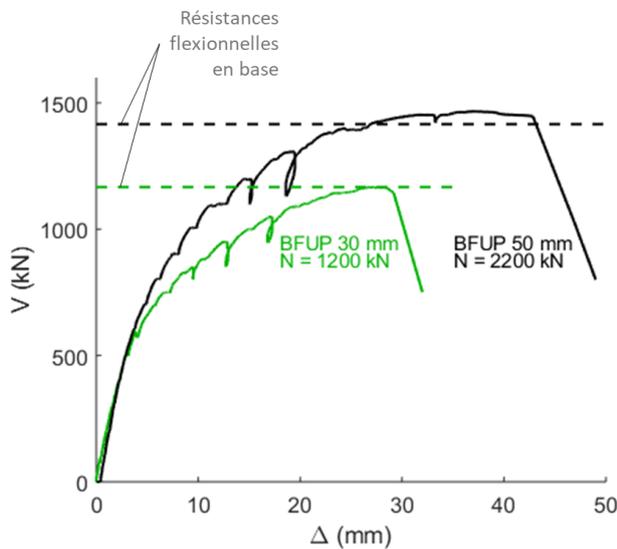
Fig. 14 Effet de l'épaisseur du chemisage et de la charge verticale

Bien que la charge axiale ait été augmentée et, avec elle, le moment résistant de la section, le spécimen 4 (courbe noire) est aussi capable d'atteindre la capacité en flexion de la section sans rupture préalable par cisaillement. La ductilité de l'échantillon est aussi plus importante que celle du voile 3 avec un déplacement à la rupture de 43 mm pour une charge de 1465 kN. On observe un déplacement important pour la même charge ce qui est le témoin d'une rupture ductile. Comme on peut le voir sur la Fig. 15, la capacité en déplacement a été limitée par une rupture selon une fissure
