CONSOLIDER OU DÉMOLIR ? LE CLOCHER BULBEUX DE LA COLLÉGIALE NOTRE-DAME DE DINANT À L'ÉPREUVE DU XIX^E SIÈCLE (1853-1903)

Antoine BAUDRY

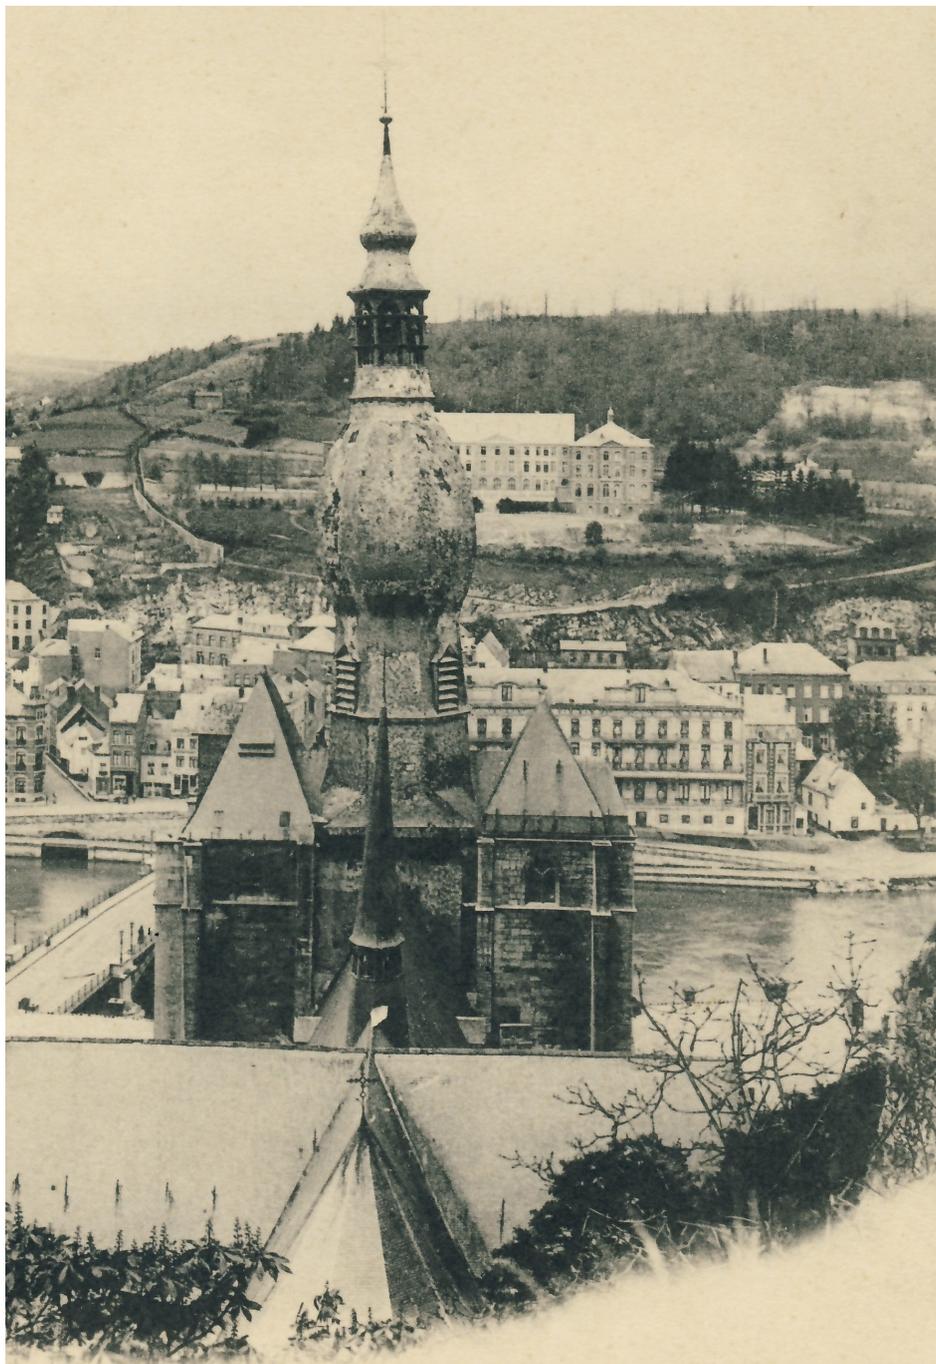
L'église Notre-Dame à Dinant aux alentours de 1900

L'inclinaison du clocher est bien marquée.

Cette situation embarrassante, au demeurant, ne semble pas être récente. En effet, un défaut de conception avait déjà été pointé par des experts mandatés par la Ville lors de la construction de l'ouvrage en 1568. Un affaissement général de la structure fut constaté en 1590, ce qui poussa les édiles dinantais à réclamer par deux fois la démolition de la flèche, en 1591 et en 1609-1611. Des ennuis financiers eurent cependant raison de ces velléités¹⁸ et malgré cet état de fait, la flèche traversa sans encombre des siècles mouvementés.

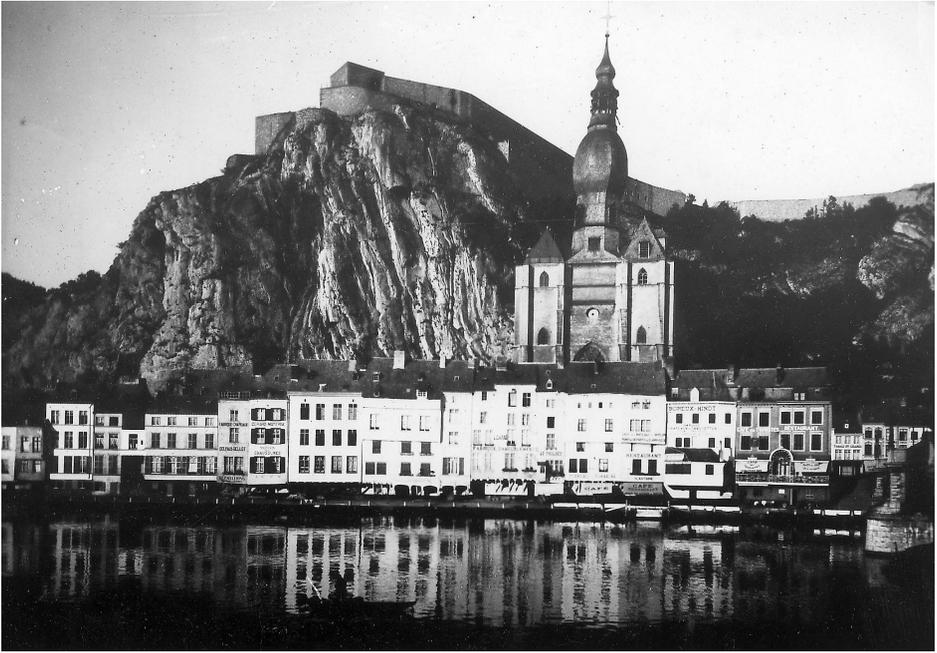
L'église Notre-Dame à Dinant, dernier quart du XIX^e siècle ou vers 1900

L'inclinaison du clocher est bien marquée.

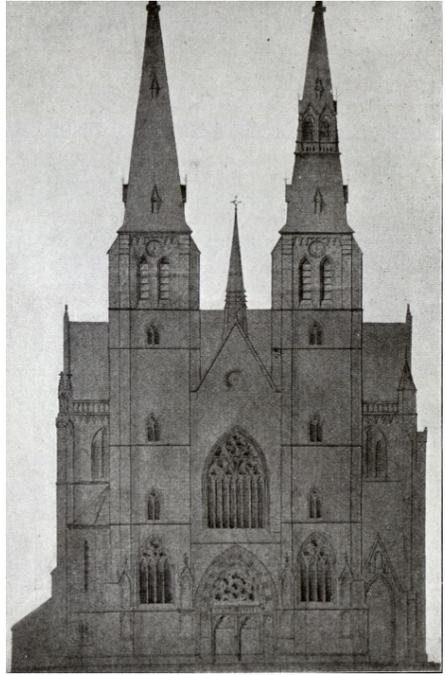
*Projet d'achèvement
de la façade occidentale
de l'église par Auguste Van Assche,
peut-être vers 1874-1876*
Universiteitsbibliotheek Gent,
BRKZ.TOPO.545.A.11.
© Ugent.

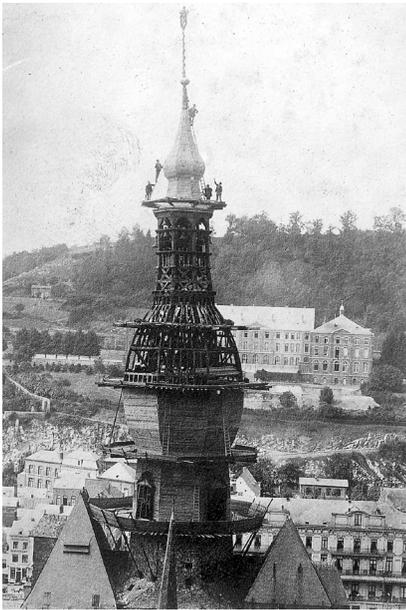
Restauration du clocher de l'église en 1903 par l'ardoisier-entrepreneur Gustave Mabille de Évrehailles
Institut royal du Patrimoine Artistique,
cliché n° E000872.
© KIK-IRPA, Bruxelles.

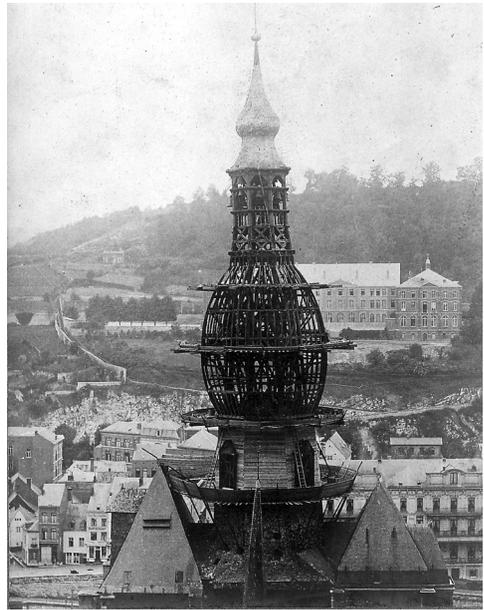
Restauration du clocher de l'église en 1903 par l'ardoisier-entrepreneur Gustave Mabille de Évrehailles
Institut royal du Patrimoine Artistique,
cliché n° E000873.
© KIK-IRPA, Bruxelles.
