**ÉTUDE ARCHÉOLOGIQUE PRÉALABLE AUX TRAVAUX
DE RESTAURATION DE L'ÉGLISE SAINT-JEAN
L'ÉVANGÉLISTE À LIÈGE**

Antoine BAUDRY & Aline WILMET

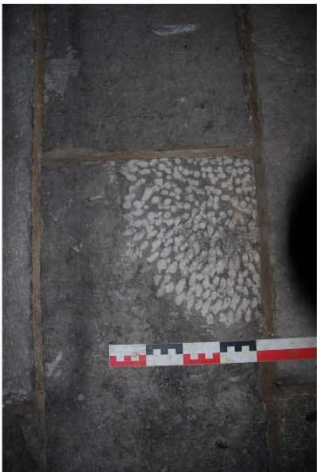
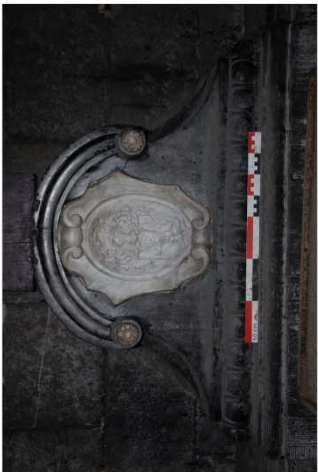
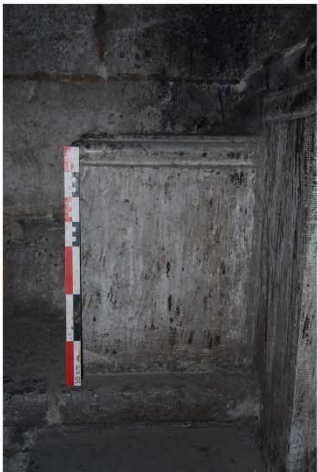
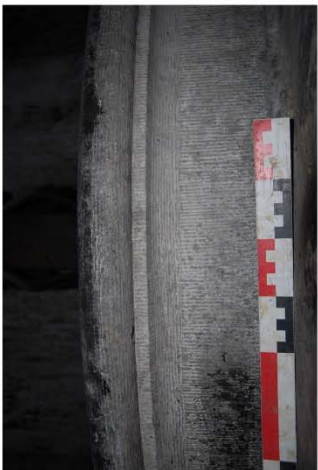
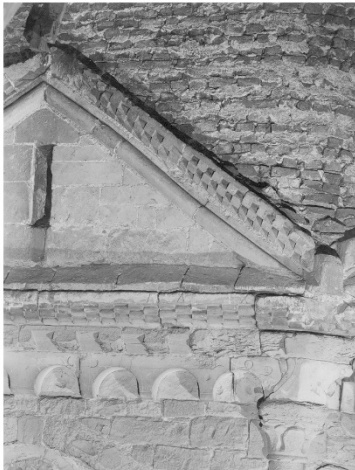
Certaines structures non présentées jusqu'à présent doivent encore être finement analysées au cours des mois suivants afin d'espérer pouvoir les situer chronologiquement dans l'évolution architecturale du bâti. Tel est notamment le cas des restaurations (US56 à US61) effectuées aux deux grandes arcades brisées du rez-de-chaussée susmentionnées (US52), qui peuvent être datées du XVIII^e ou du XIX^e siècle en fonction des techniques de taille observées (fig. 201-207).
