Les maçonneries du quai de déchargement découvert lors des fouilles de Brucity/Parking 58 à Bruxelles : façonnage et mise en œuvre des pierres de construction (BR346)

Antoine BAUDRY

2023

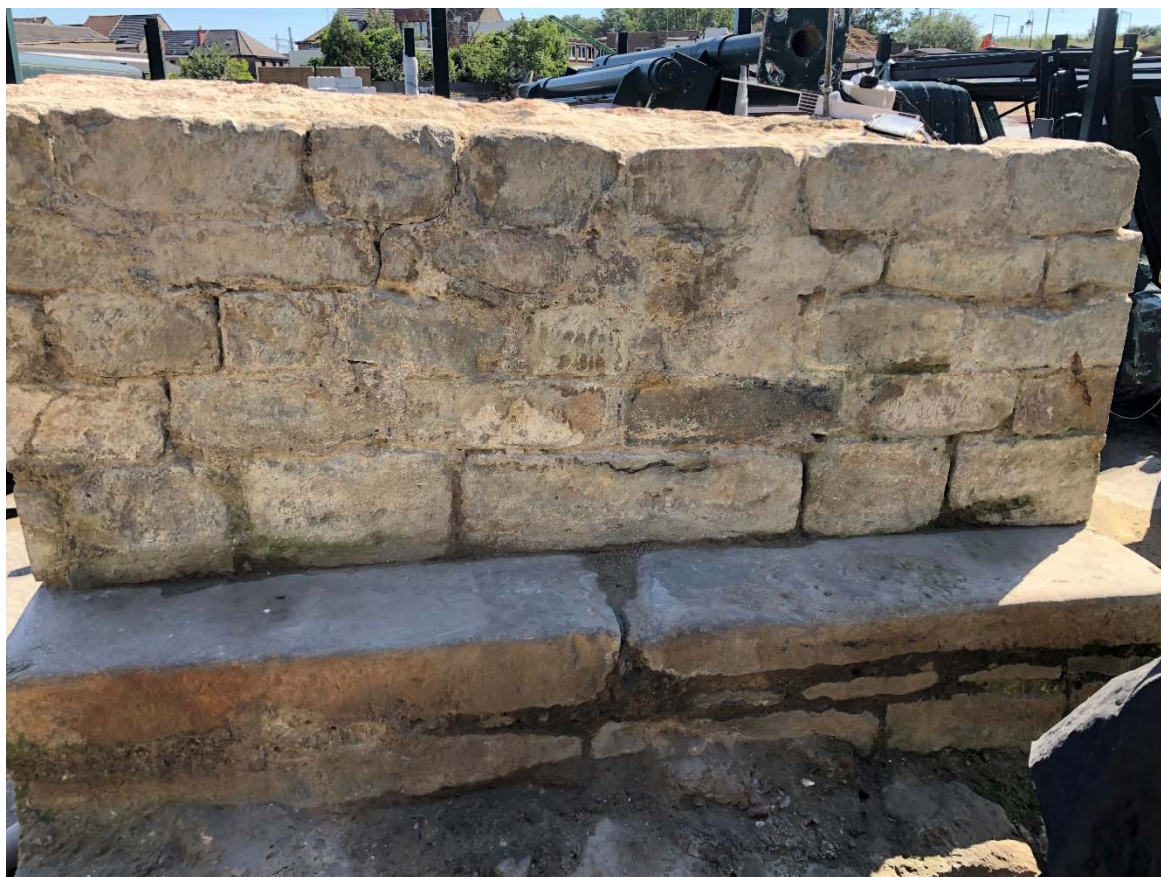
Fig. 1 : portion du mur de quai sciée au câble diamanté et aujourd'hui conservée au dépôt du département des travaux de voirie de la ville de Bruxelles (bloc n°6). Photographie : Valérie Ghesquière. © urban.brussels.

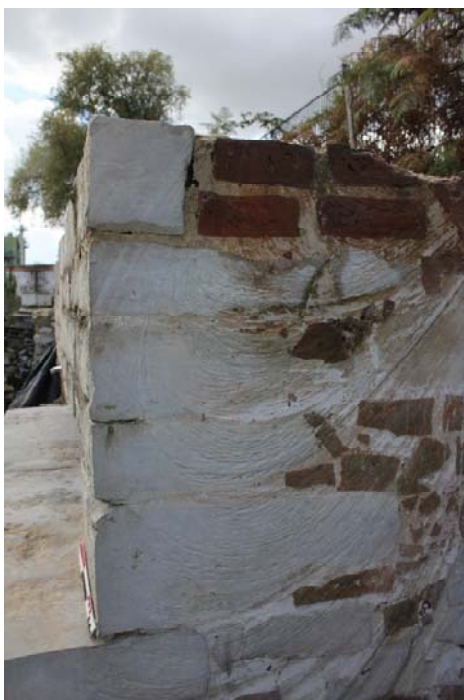
Fig. 2 : coupe des moellons à têtes dressées aux queues démaigries, fourrure garnie de briques fragmentaires (bloc n°9). Photographie : Antoine Baudry (BR346_20220929_036_ABaudry). © urban.brussels-ULiège.

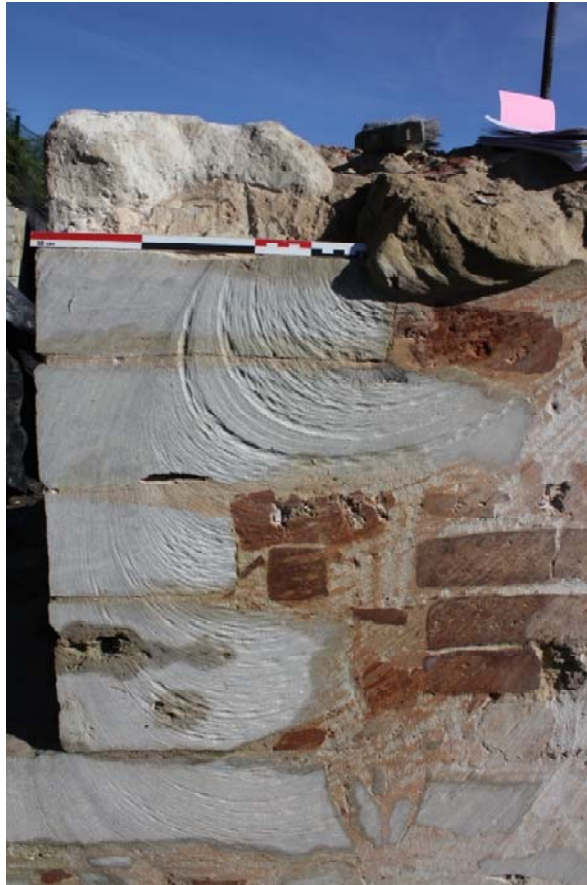
Fig. 3 : coupe des moellons à têtes dressées aux queues démaigries, fourrure garnie de briques fragmentaires (bloc n°6). Photographie : Antoine Baudry (BR346_20220929_009_ABaudry). © urban.brussels-ULiège.

Malgré leur apparence de pierre de taille, ces pierres sont en réalité des moellons à têtes dressées. En effet, seules les faces destinées à être apparentes ou nécessitant une pose ou un appareillage précis avec leurs voisins sont soigneusement taillées en vue d'obtenir une surface plane : les parements, les contre-marches et girons des marches de l'escalier, ainsi que les faces latérales accueillants les joints montants des marches. On remarque en revanche que les faces de pose et d'attente, noyées dans la maçonnerie, sont souvent taillées en surface plane sur une profondeur comprise entre 4 et 12 cm depuis le parement, et ce afin d'obtenir une bonne stabilité et une meilleure assise des blocs lors de leur pose et leur ajustement (fig. 3, 7-8).

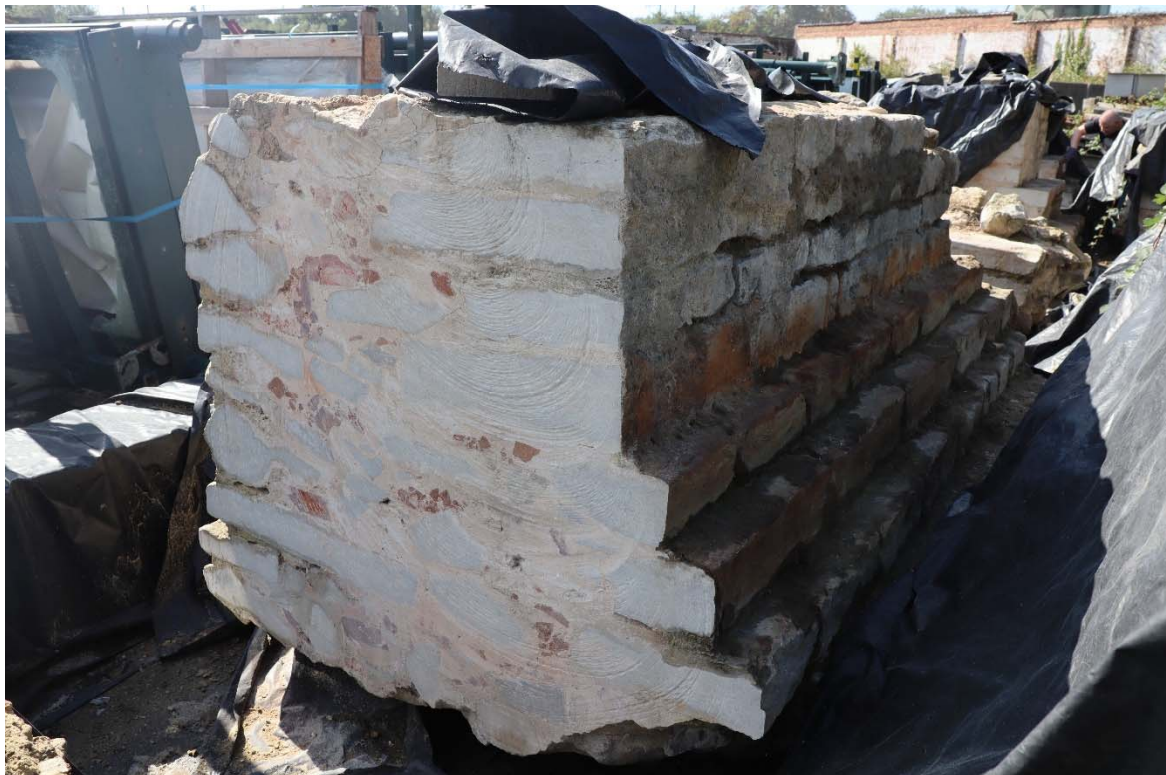
Fig. 4 : vue générale d'une coupe réalisée à la scie diamantée révélant la fourrure de la maçonnerie avec des briques fragmentaires (bloc n°1). Photographie : Valérie Ghesquière. © urban.brussels.

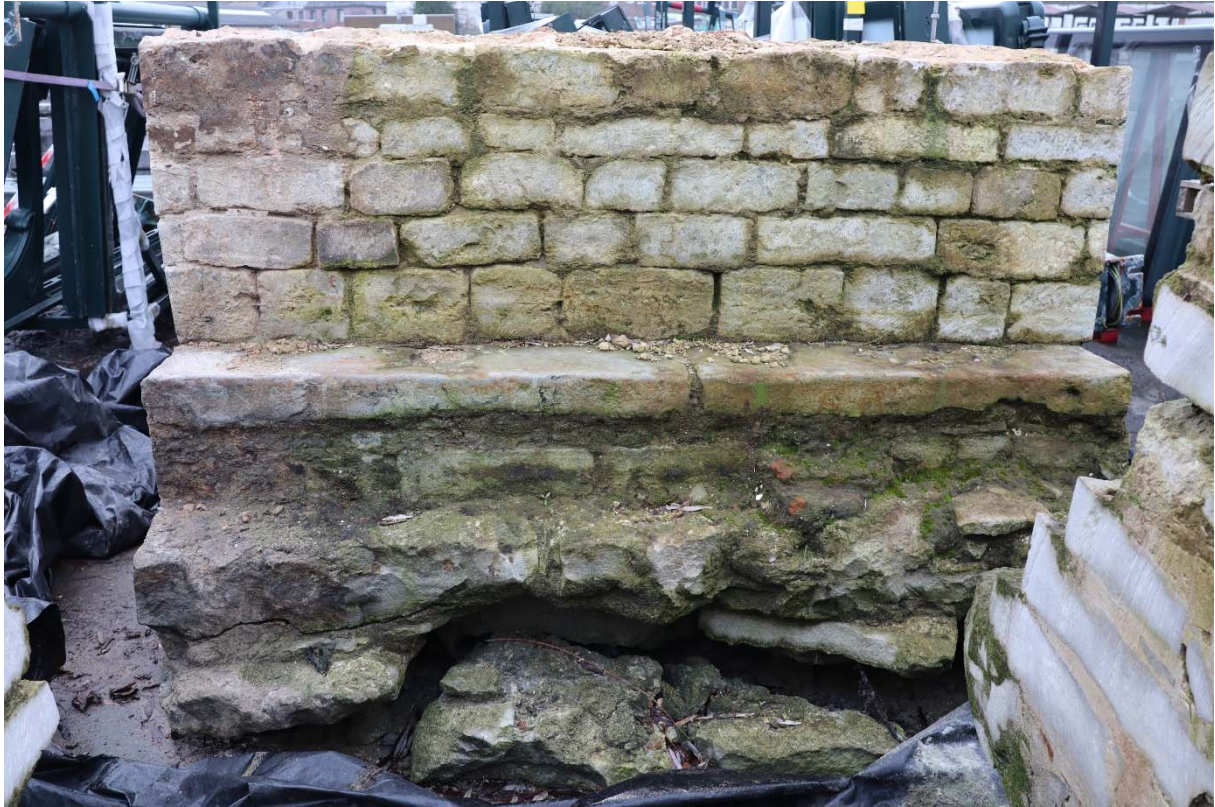
Fig. 5 : vue générale du parement du mur de quai (bloc n°7). Photographie : Valérie Ghesquière.
© urban.brussels.

La mise en œuvre des blocs apparaît homogène sur l'ensemble du mur conservé, qui présente pourtant plusieurs phases chronologiques distinctes (au moins deux : la phase voyant l'établissement du mur de quai pourvu d'un escalier, **F79**, et la phase postérieure visant le comblement et/ou la rehausse de cette structure, **US999**). Une troisième phase, **US998**, concerne également la rehausse du mur de quai et de l'escalier originaux, et bute au sud contre **US999**. Seule une maigre portion a été conservée à ce jour (quelques décimètres de large), ce qui n'en permet pas une étude fouillée (visible sur fig. 5-6).

Les hauteurs d'assises des pierres varient entre 8,5 et 17,5 cm pour les blocs ordinaires et entre 9,5 et 14,5 cm pour les marches, dont la hauteur d'assise récurrente se situe toutefois entre 11,8 et 12,6 cm, ce qui est caractéristique du matériau¹⁰. Les girons mesurent quant à eux entre 32,5 et 34,6 cm. Concernant les blocs dits ordinaires, leurs longueurs se situent à l'écrasante majorité entre 15 et 55 cm¹¹, bien qu'une infime portion de l'échantillonnage marque des longueurs comprises entre 60 et 96 cm¹². Il est question, ici, de tirer le meilleur parti des pierres telles qu'elles se présentent lors de leur extraction et de ne pas rechercher un module visant la standardisation (fig. 1, 5). Les marches, quant à elles, se démarquent nettement par leurs longueurs prononcées. Deux marches entières conservées accusent ainsi des longueurs de 135,5 et 180,2 cm, et il n'est pas rare que les marches sciées (câble diamanté, 2019) accusent elles aussi des longueurs minimales importantes (fig. 5)¹³. Une sélection précise du matériau est donc à l'œuvre en fonction de l'usage recherché.

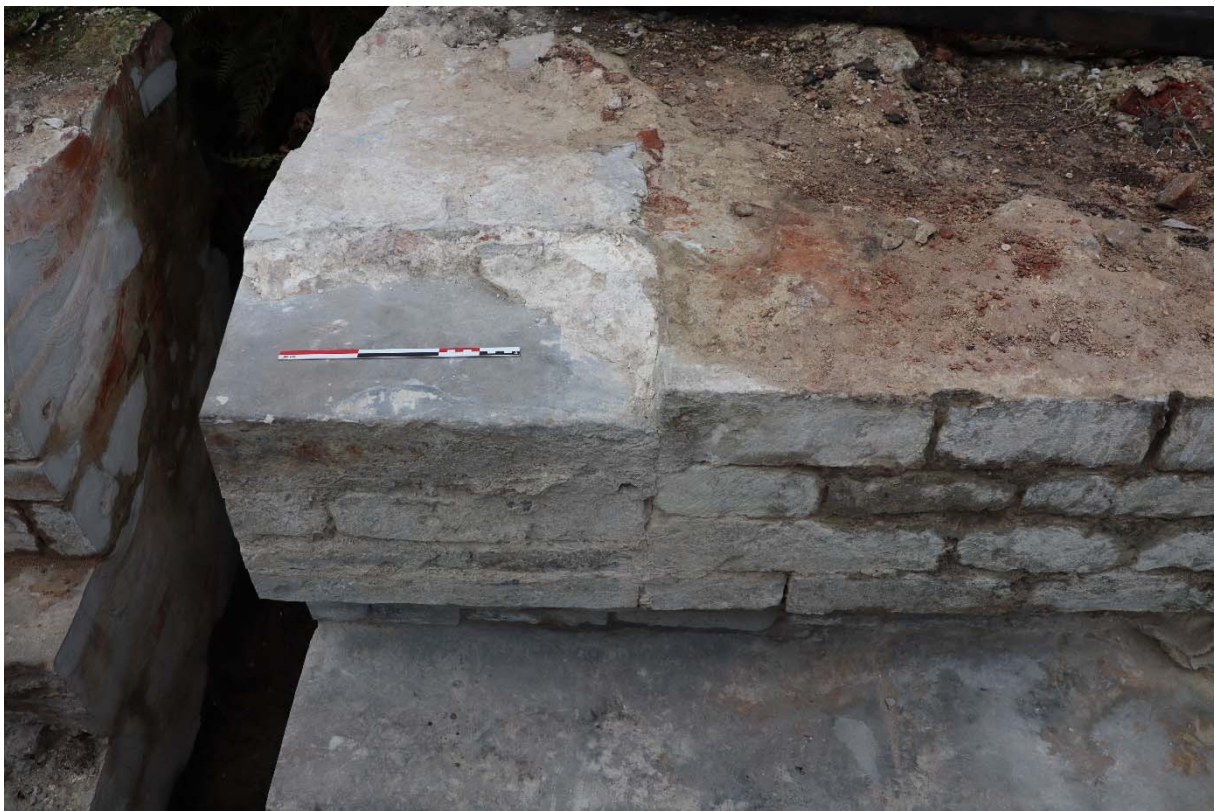
Fig. 6 : à gauche, portion de US998 (bloc n°9). Photographie : Valérie Ghesquière. © urban.brussels.

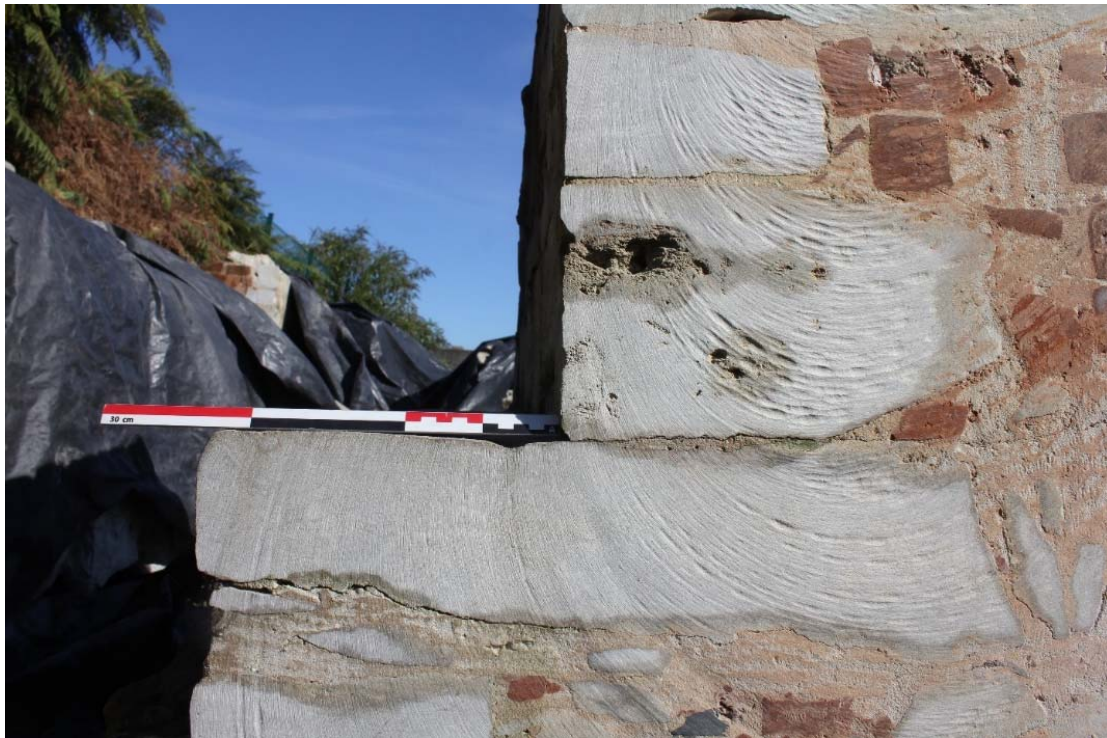
Fig. 7 : coupe des moellons à têtes dressées et des marches aux queues démaigries et faces non apparentes taillées grossièrement, fourrure garnie de briques fragmentaires (bloc n°6). Photographie : Antoine Baudry (BR346_20220929_010_ABaudry). © urban.brussels-ULiège.

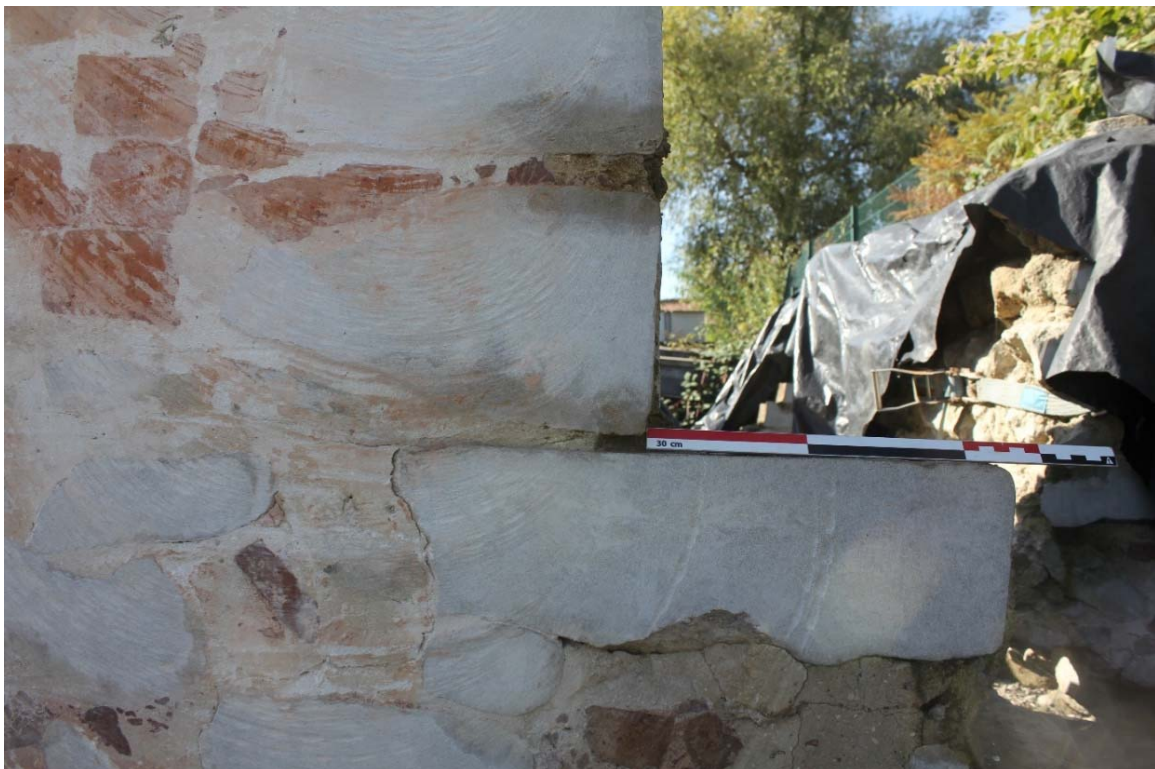
Fig. 8 : coupe des moellons à têtes dressées et des marches aux queues démaigries et faces non apparentes taillées grossièrement, fourrure garnie de briques fragmentaires (bloc n°6). Photographie : Antoine Baudry (BR346_20220929_012_ABaudry). © urban.brussels-ULiège.

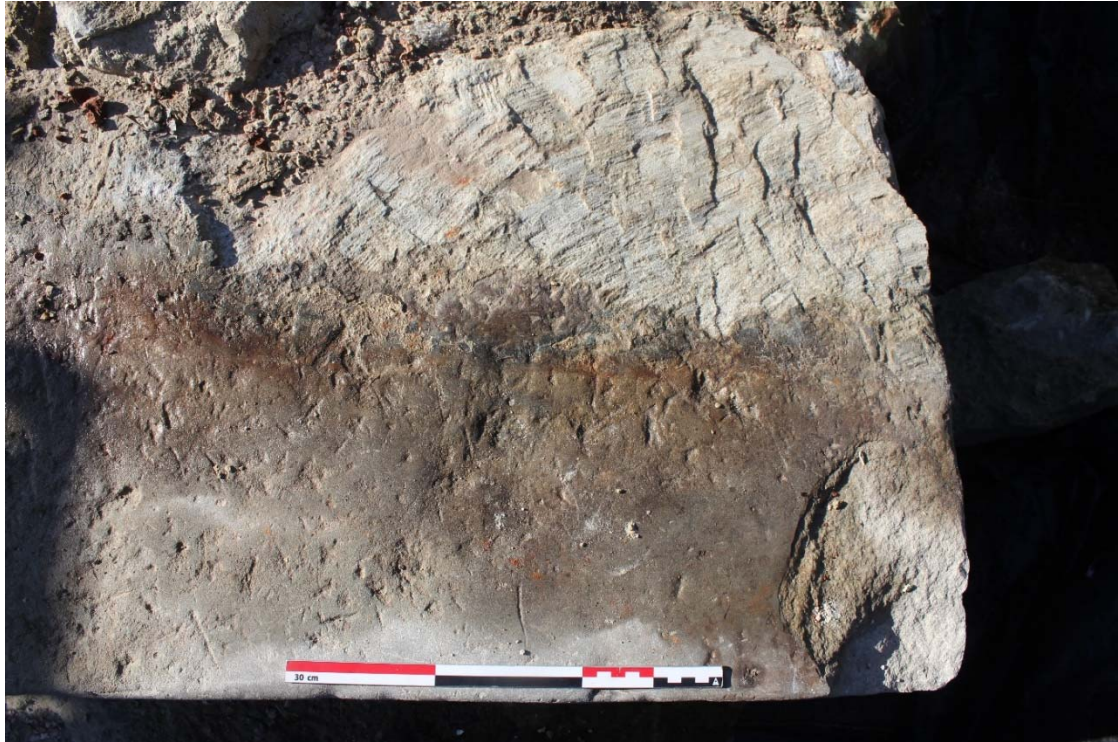
Fig. 9 : en bas, giron érodé d'une marche ; en haut, face d'attente de la marche taillée grossièrement au marteau taillant ou à la polka (bloc n°5). Photographie : Antoine Baudry (BR346_20220929_006_ABaudry).
© urban.brussels-ULiège.

La queue des pierres est souvent démaigrie et non dressée. Elle est ou bien laissée brute⁷, ou bien dégrossie sommairement sans recherche de régularité (fig. 9-12)⁸. La profondeur observable des blocs varie certes en raison de cette caractéristique, mais est surtout conditionnée par la coupe de la pierre au câble diamanté. En raison de ce biais, il n'a pas été jugé pertinent de pousser plus loin l'enquête sur ces dimensions. On retiendra seulement que la profondeur maximale observée est de 62,6 cm⁹.

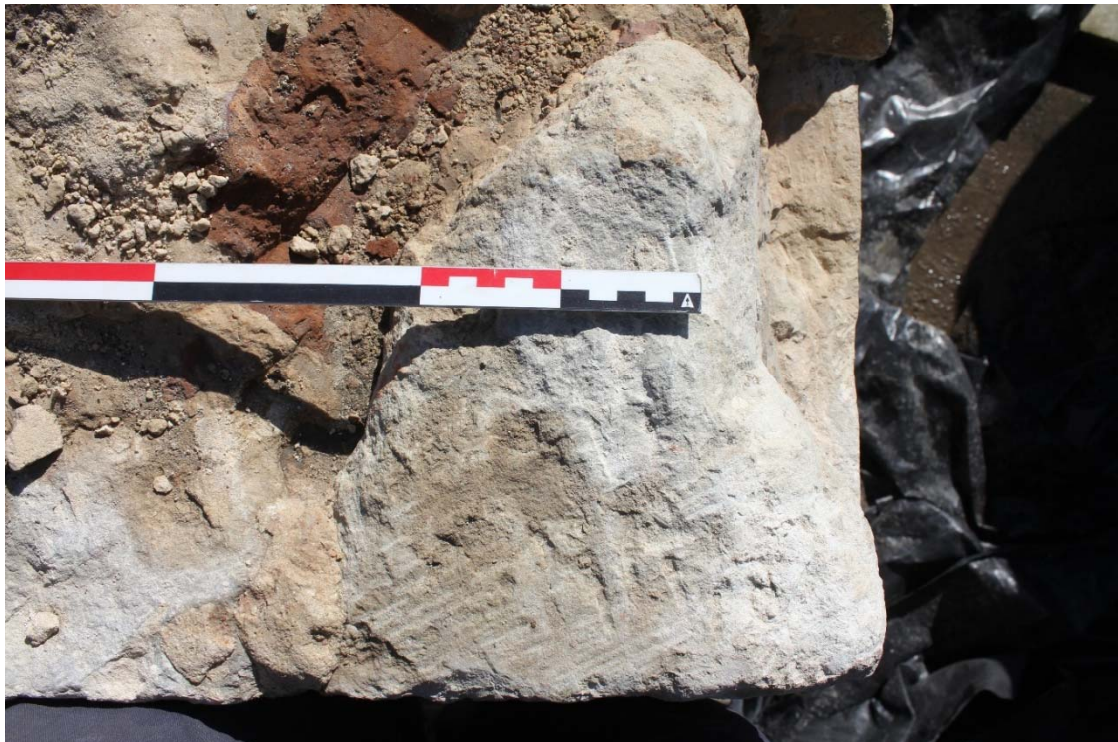
Fig. 10 : face d'attente d'un moellon à tête dressée. Impacts de tranchant droit percuté, polka ou marteau taillant (bloc n°6). Photographie : Antoine Baudry (BR346_20220929_017_ABaudry). © Urban.Brussels-ULiège.

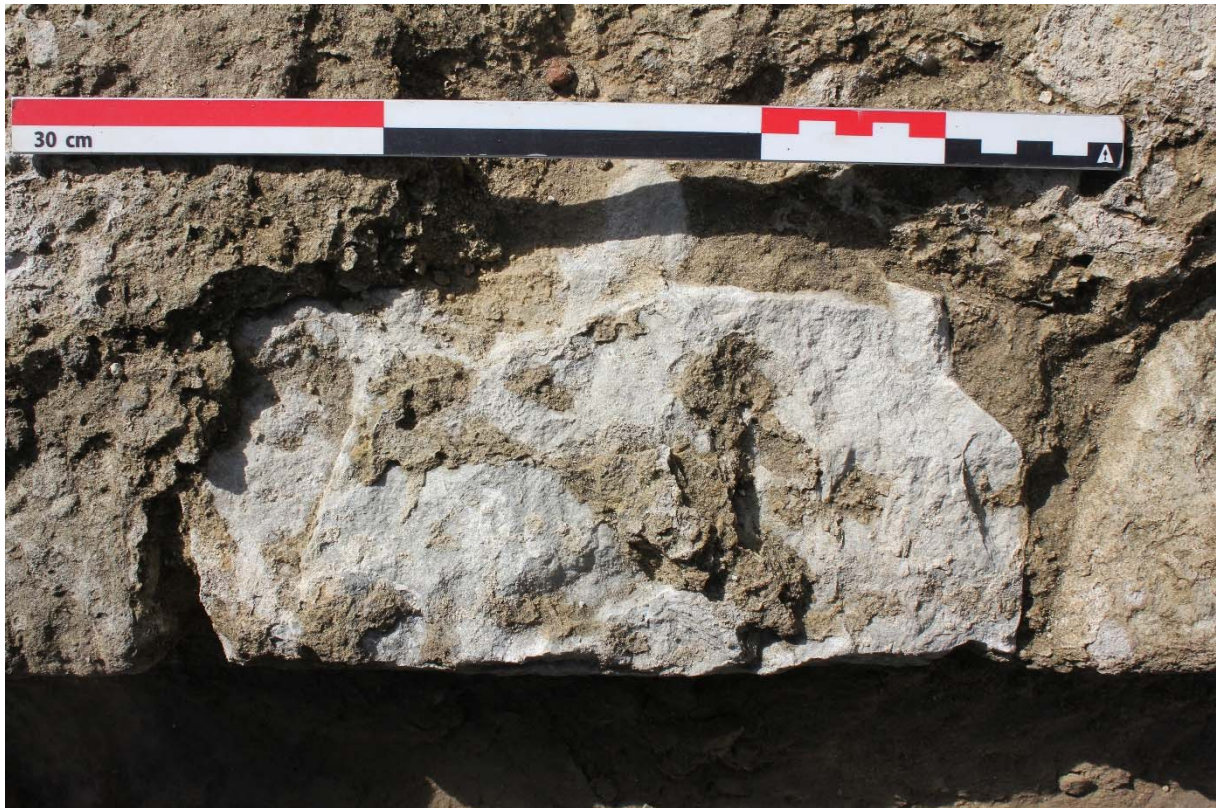
Fig. 11 : face d'attente d'un moellon à tête dressée. Faces latérales non dressées (bloc n°6). Photographie : Antoine Baudry (BR346_20220929_028_ABaudry). © urban.brussels-ULiège.

⁸ Une pierre située à un niveau d'arase laisse percevoir un angle abattu (fig. 11), faisant ainsi augmenter la largeur des joints.

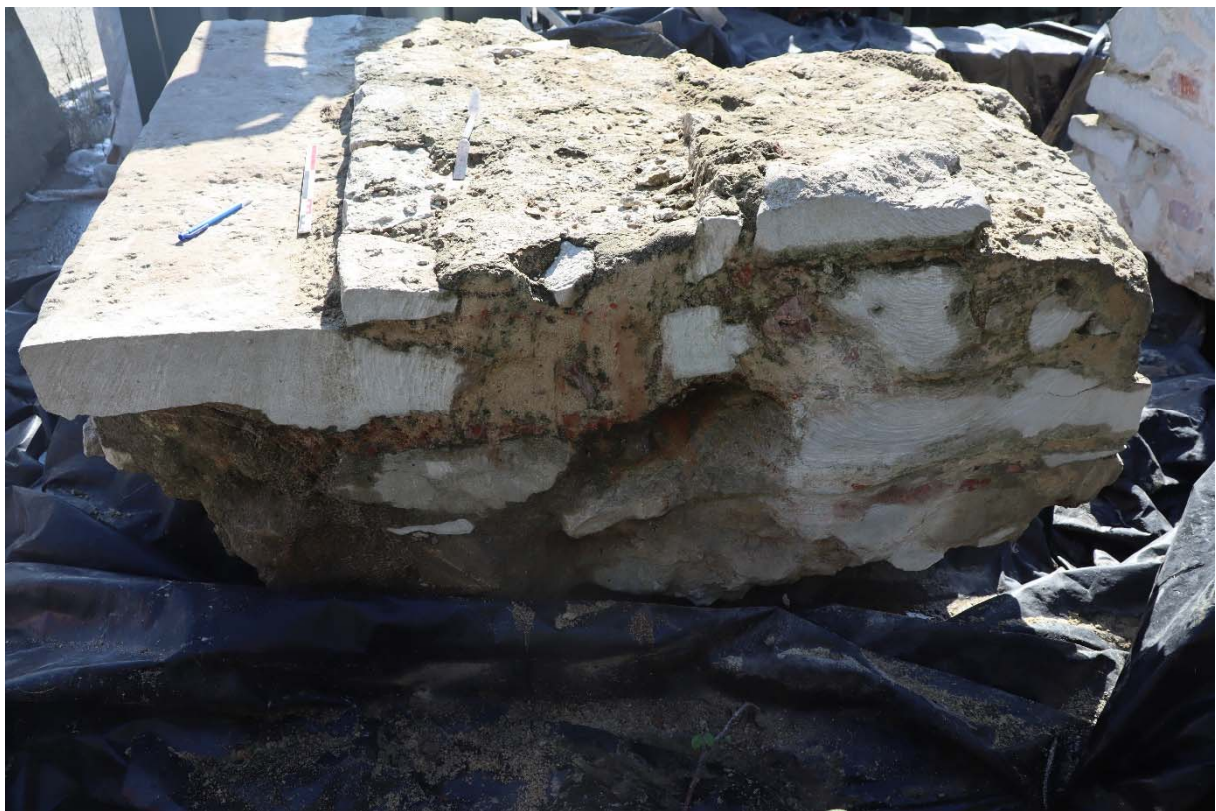
Fig. 12 : à gauche, on observe la face de pose et la queue d'une marche, parties non travaillées (bloc n°4). Photographie : Valérie Ghesquière. © urban.brussels.

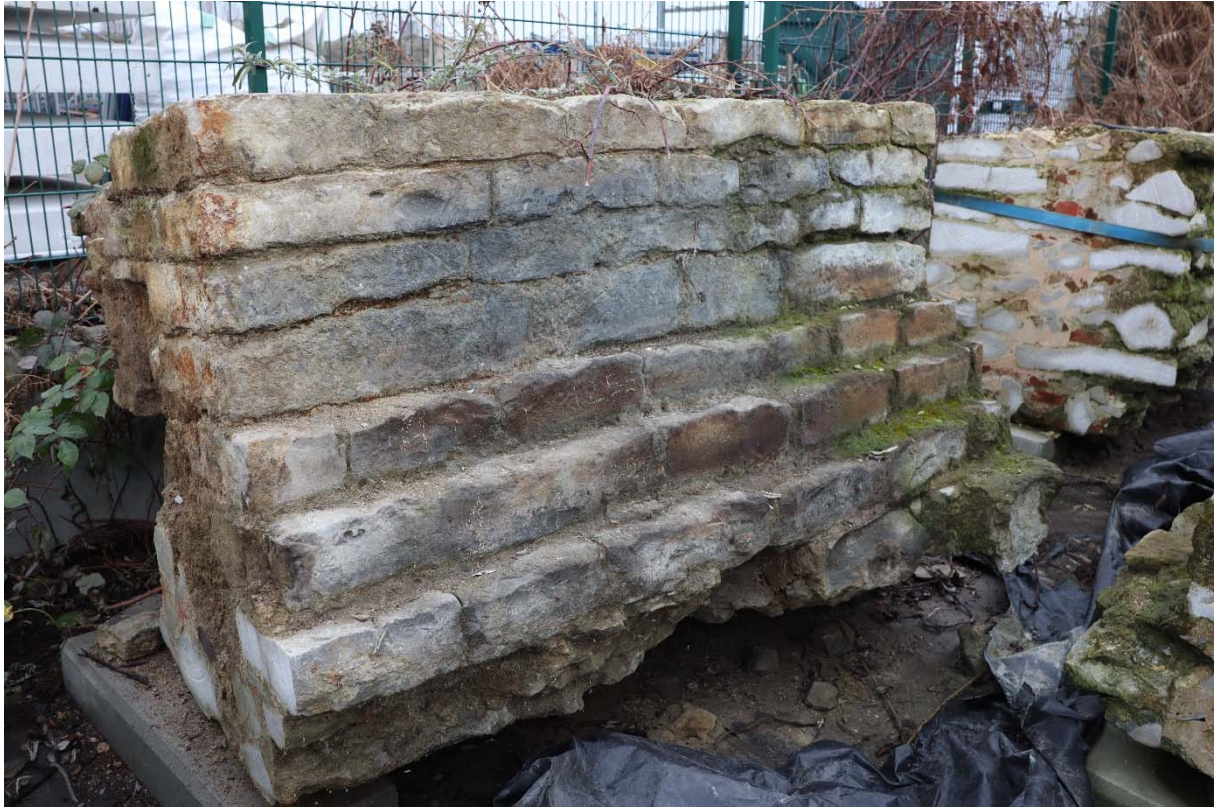
Fig. 13 : érosion importante des pierres (bloc n°3). Photographie : Valérie Ghesquière. © urban.brussels.

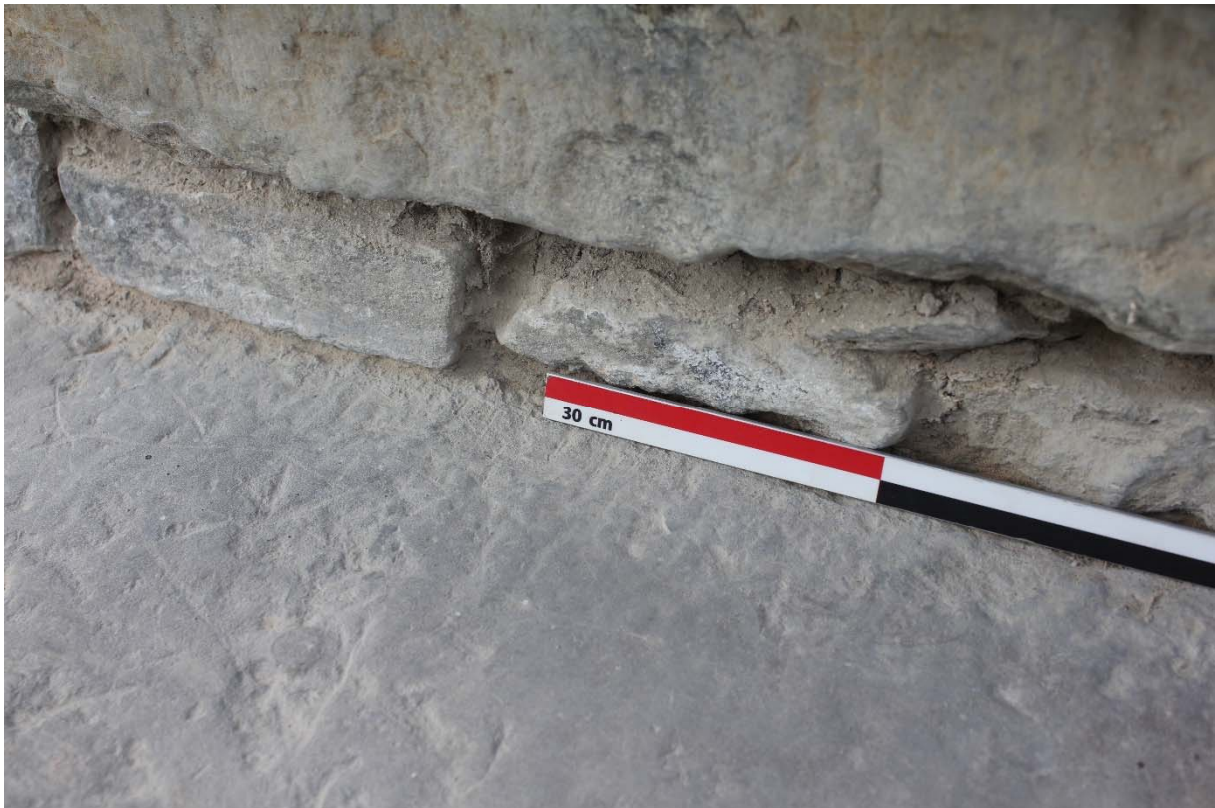
Fig. 14 : éventuelles traces de taillant droit (marteau taillant, polka, charrue ou ciseau) sur le giron d'une des marches (bloc n°9). Photographie : Antoine Baudry (BR346_20220929_032_ABaudry). © urban.brussels-ULiège.

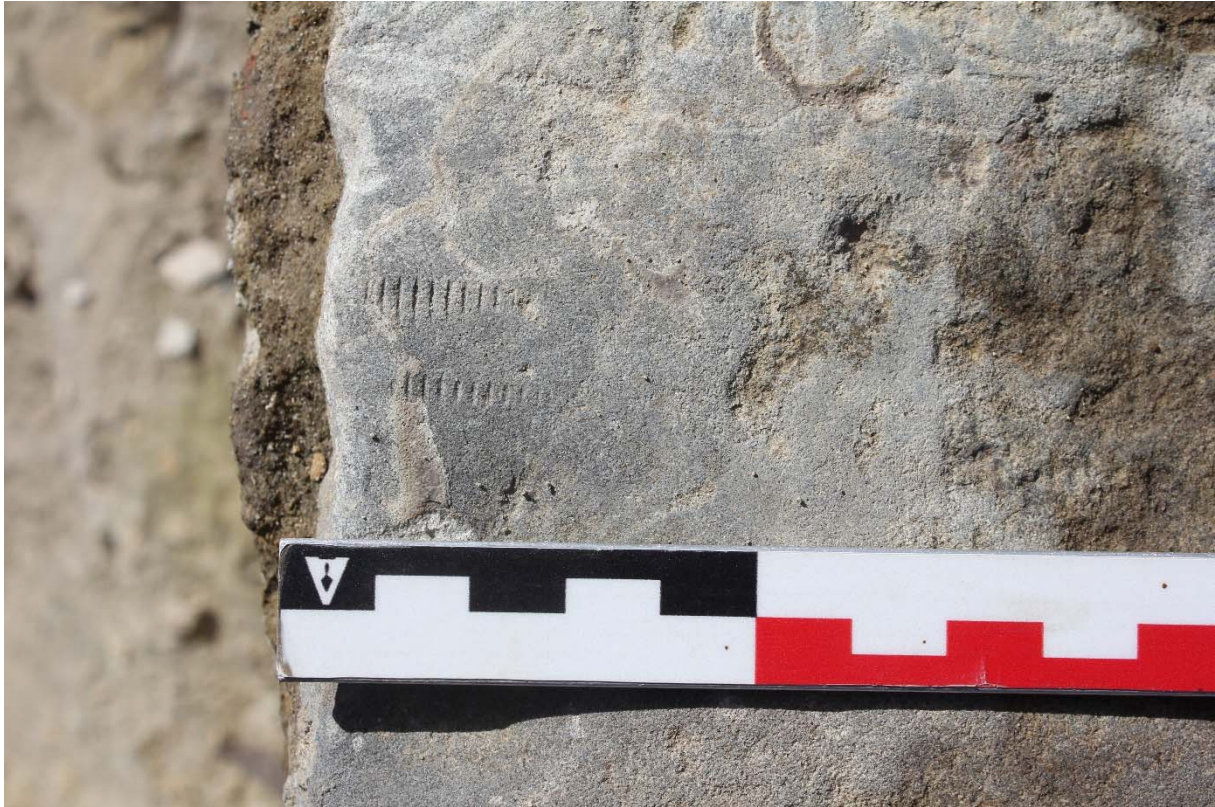
Fig. 15 : vestiges d'impacts érodés d'un ciseau (bloc n°5) ? Photographie : Antoine Baudry (BR346_20220929_024_ABaudry). © urban.brussels-ULiège.

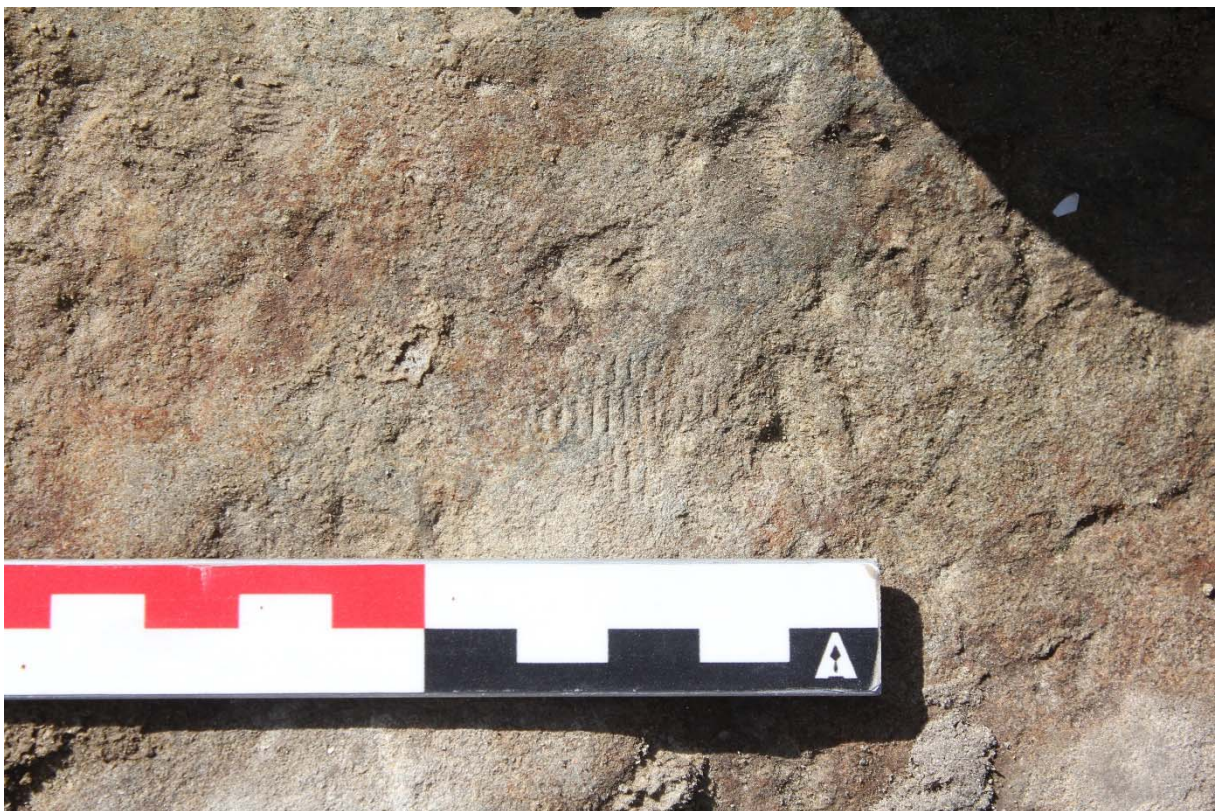
Fig. 16 : vestiges d'impacts érodés d'un ciseau (bloc n°5) ? Photographie : Antoine Baudry (BR346_20220929_025_ABaudry). © urban.brussels-ULiège.

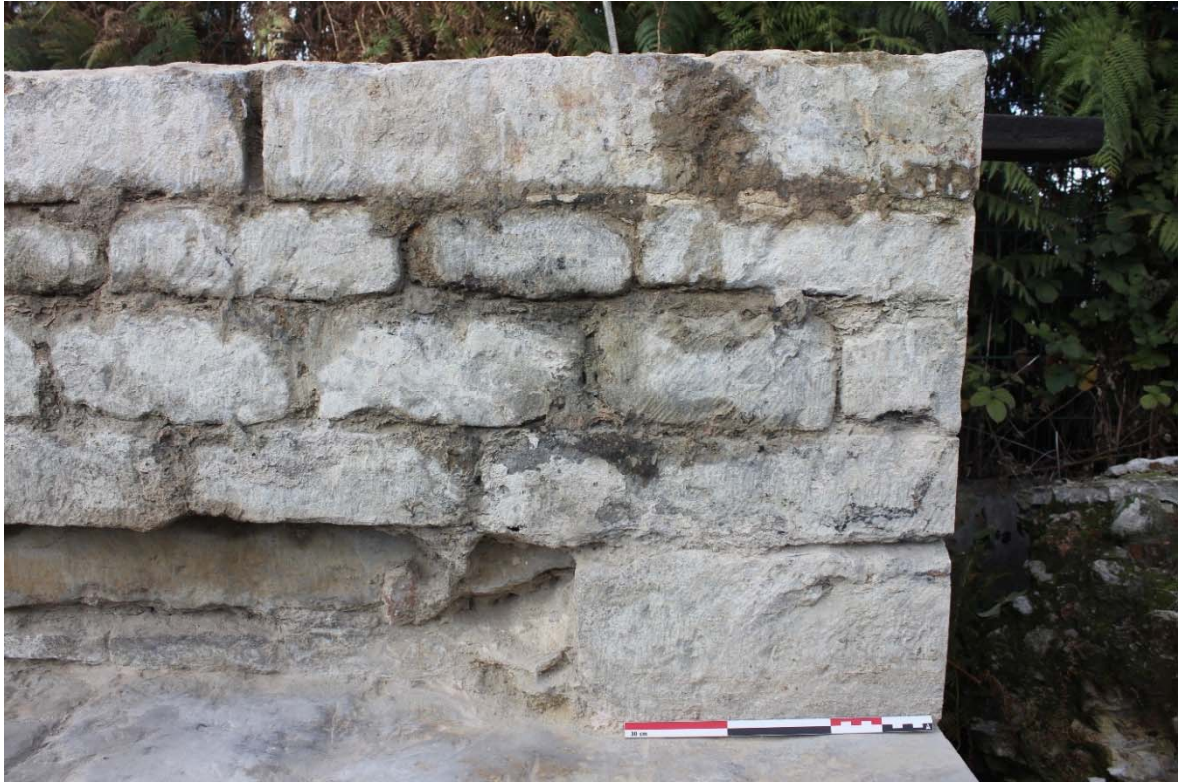
Fig. 17 : parement des moellons à têtes dressées mêlant taille fine perpendiculaire serrée et taille oblique moins soignée (bloc n°9). Photographie : Antoine Baudry (BR346_20220929_033_ABaudry). © urban.brussels-ULiège.

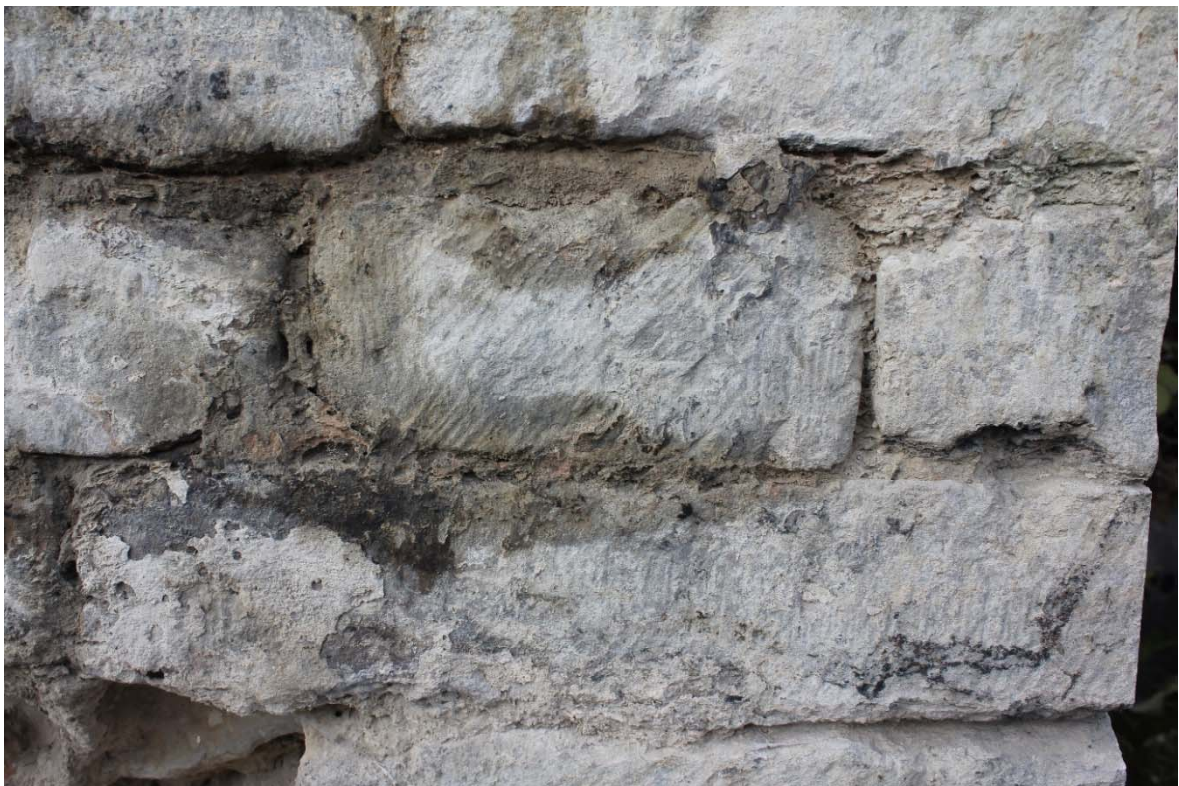
Fig. 18 : parement des moellons à tête dressée mêlant taille fine perpendiculaire serrée (en bas) et taille oblique moins soignée (au centre) ; bloc n°9. Photographie : Antoine Baudry (BR346_20220929_034_ABaudry). © urban.brussels-ULiège.

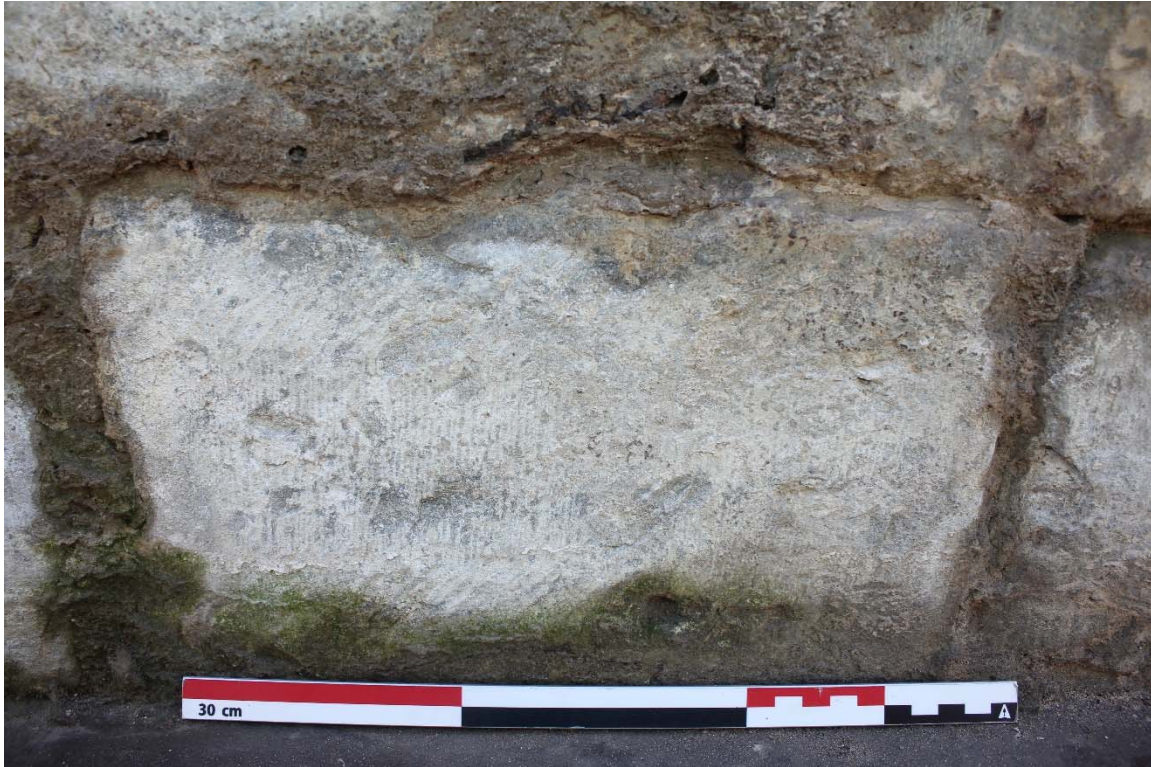
Fig. 19 : taille fine perpendiculaire serrée au tranchant droit (marteau taillant, polka ou charrue), avec palette aux impacts obliques (bloc n°9). Photographie : Antoine Baudry (BR346_20220929_014_ABaudry).
© urban.brussels-ULiège.

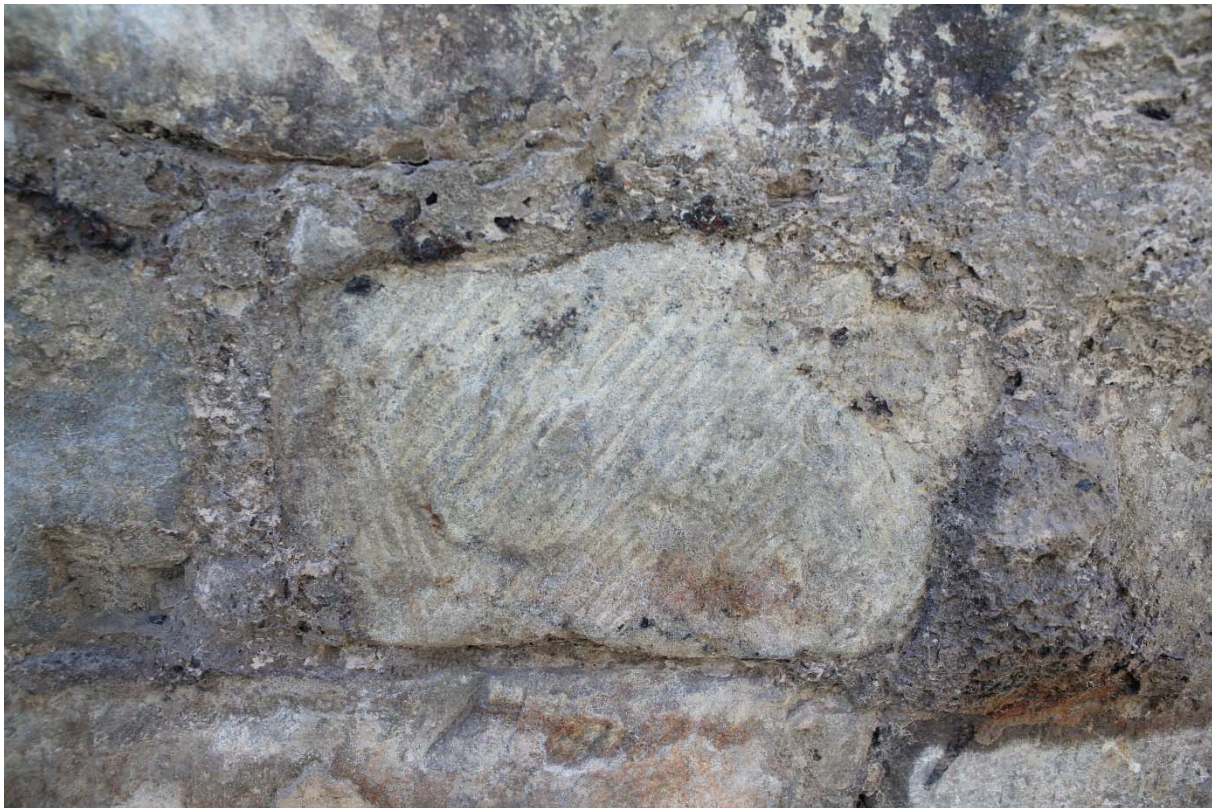
Fig. 20 : impacts obliques d'un tranchant droit (bloc n°9). Photographie : Antoine Baudry (BR346_20220929_015_ABaudry). © urban.brussels-ULiège.

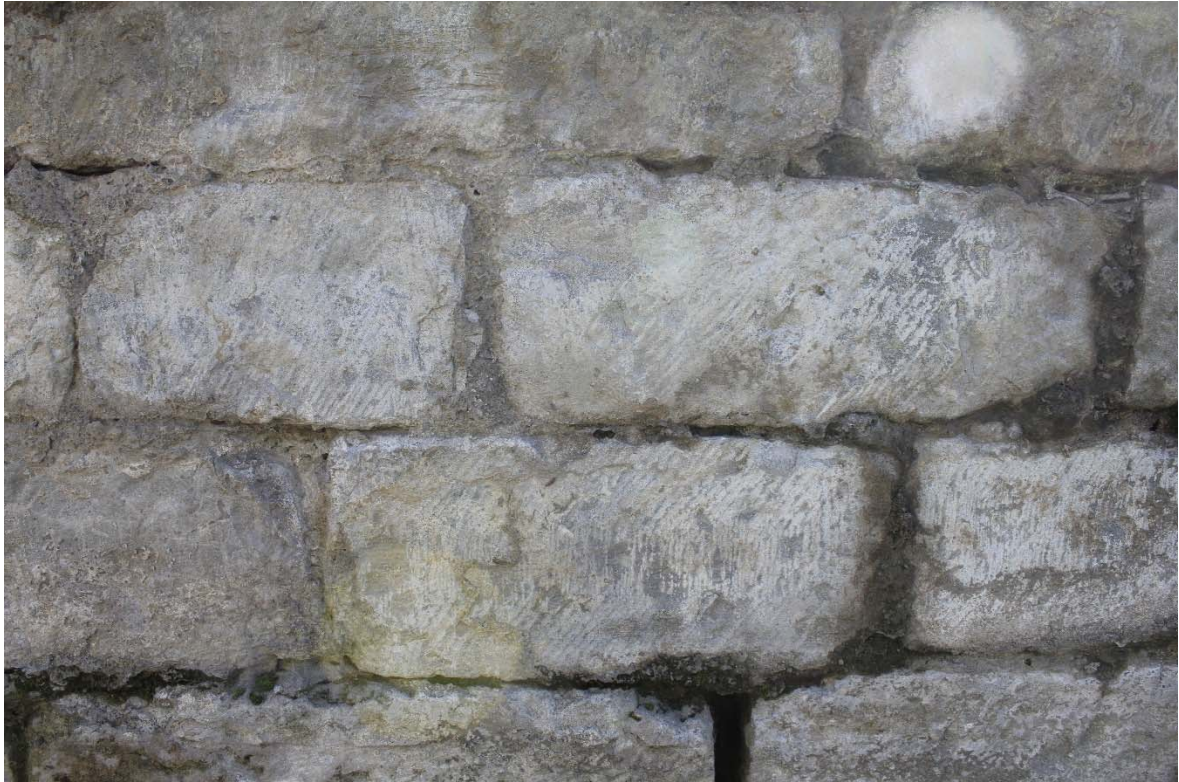
Fig. 21 : parement des moellons à têtes dressées mêlant taille fine perpendiculaire serrée (en bas) et taille oblique moins soignée (bloc n°9). Photographie : Antoine Baudry (BR346_20220929_019_ABaudry). © urban.brussels-ULiège.

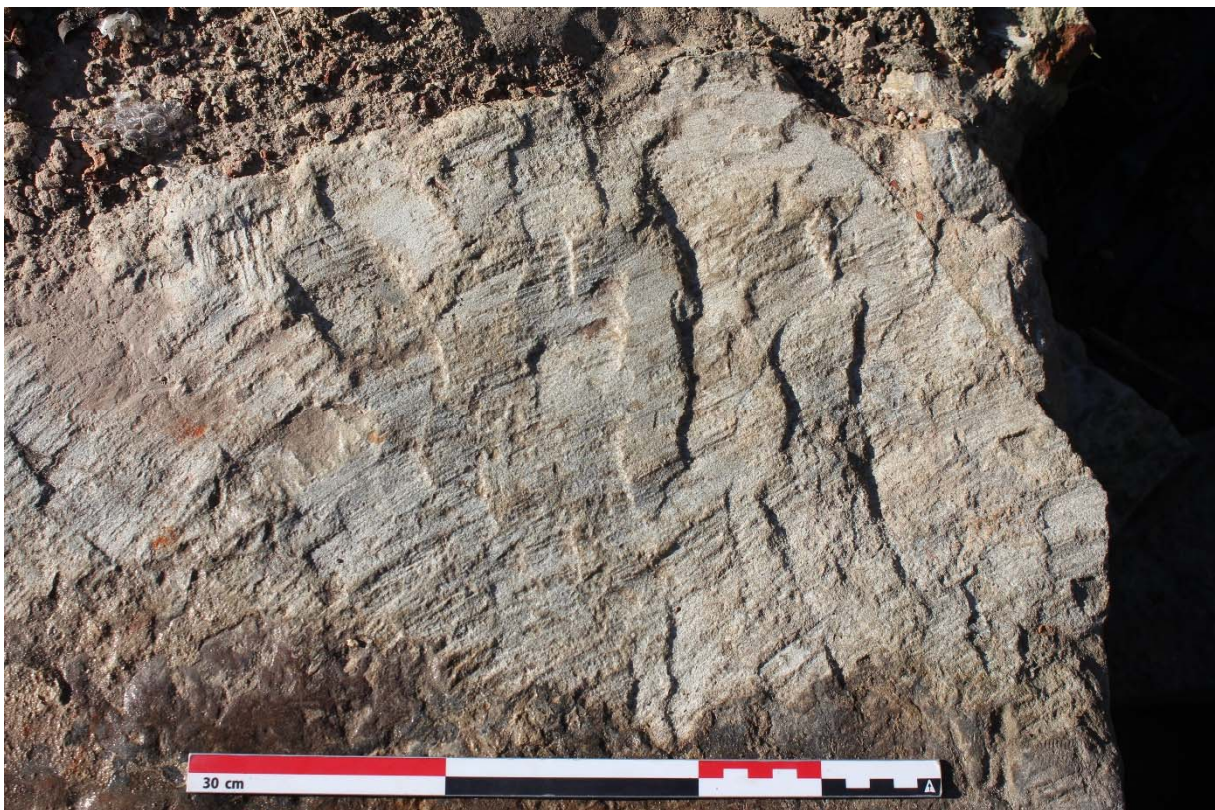
Fig. 22 : impacts de marteau taillant ou de polka sur la face d'attente d'une marche (bloc n°5). Photographie : Antoine Baudry (BR346_20220929_004_ABaudry). © urban.brussels-ULiège.

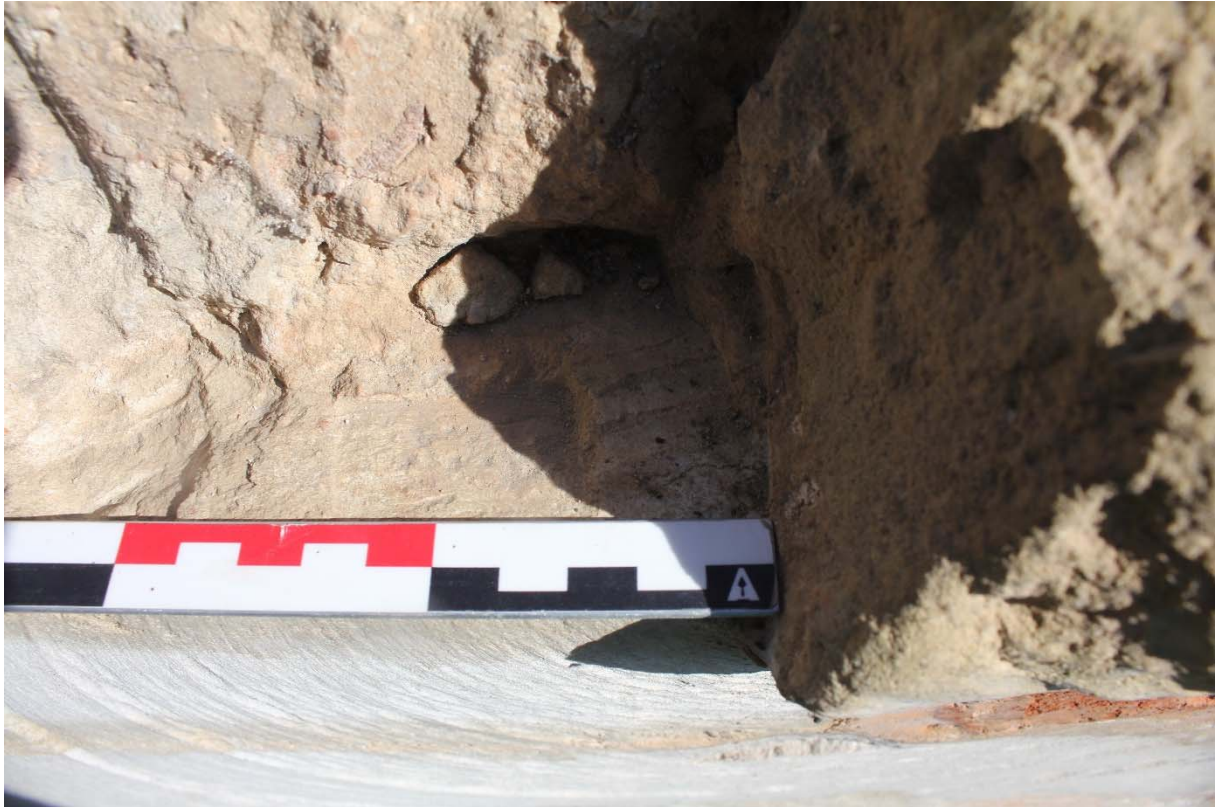
Fig. 23 : impacts de marteau taillant ou de polka sur la face d'attente d'un moellon (bloc n°6). Photographie : Antoine Baudry (BR346_20220929_008_ABaudry). © urban.brussels-ULiège.
