Les maçonneries du quai de déchargement découvert lors des fouilles de Brucity/Parking 58 à Bruxelles : façonnage et mise en œuvre des pierres de construction (BR346)

Antoine BAUDRY

2023

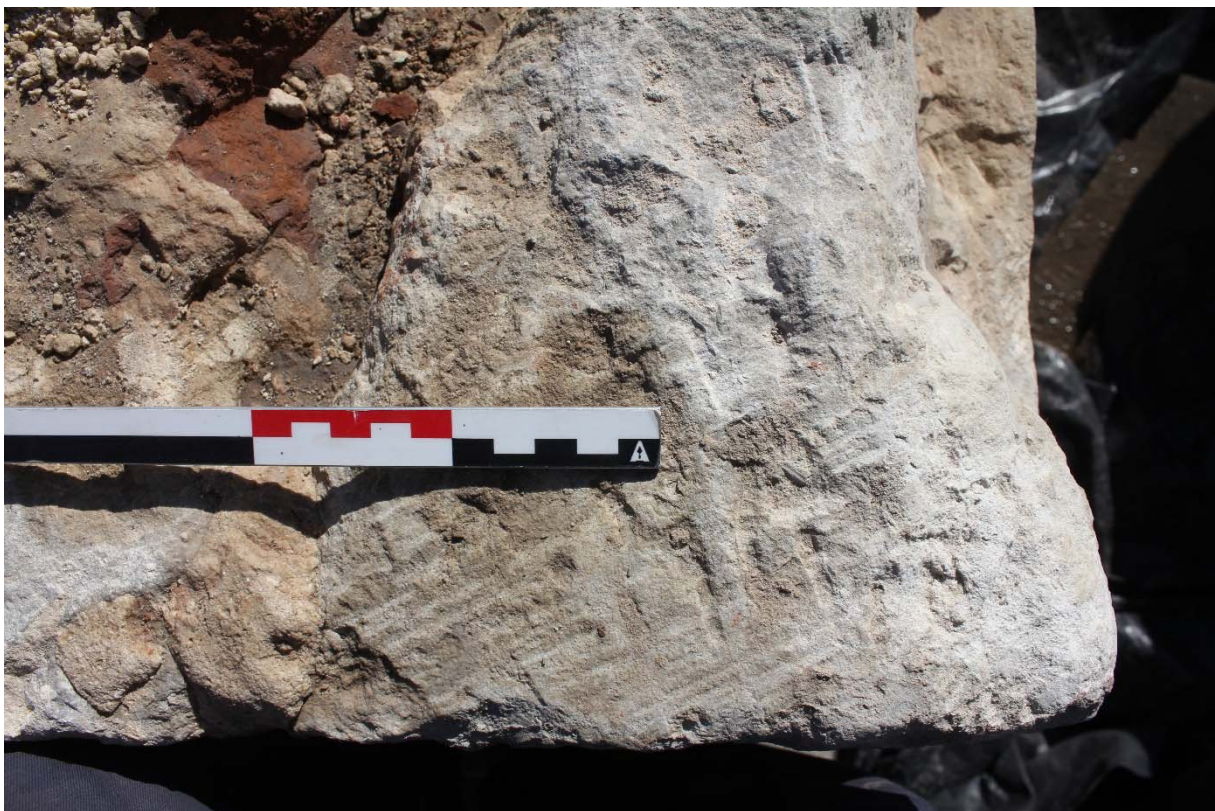
Fig. 24 : face d'attente d'un moellon à tête dressée. Impacts de tranchant droit, polka ou marteau taillant (bloc n°6). Photographie : Antoine Baudry (BR346_20220929_018_ABaudry). © urban.brussels-ULiège.

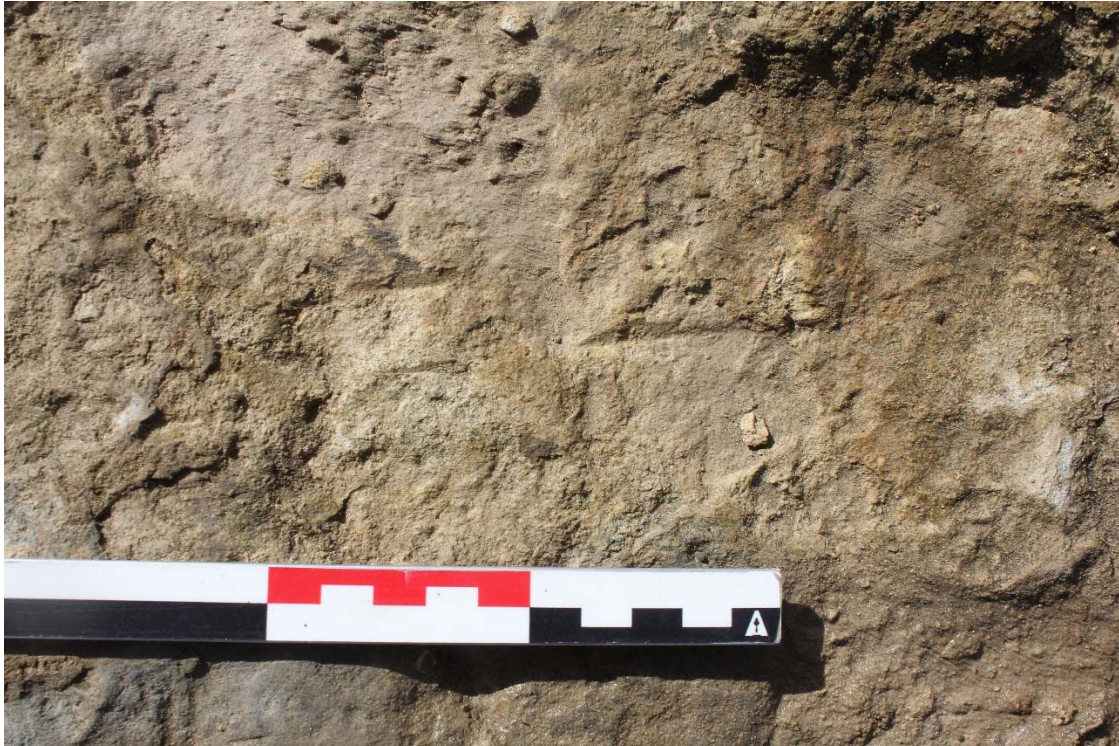
Fig. 25 : face d'attente d'un moellon à tête dressée. Impacts de tranchant droit, polka ou marteau taillant (bloc n°6). Photographie : Antoine Baudry (BR346_20220929_027_ABaudry). © urban.brussels-ULiège.

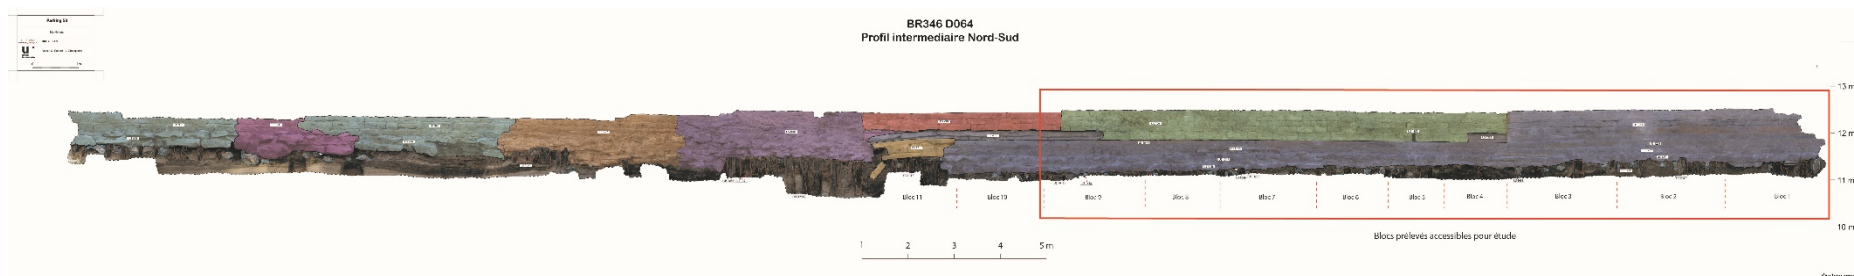
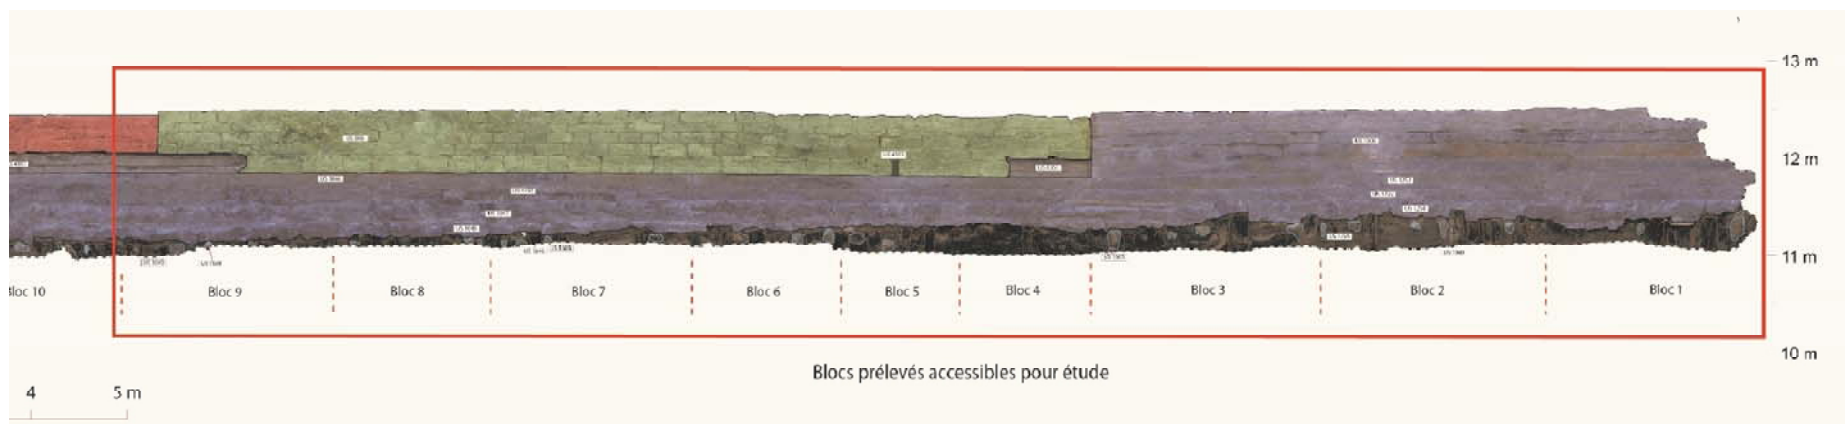
Annexe : relevé du mur de quai du Parking 58 (état avant démontage, 2019), avec indication de la maçonnerie analysée dans le présent rapport. Dessin Quentin Roland et Valérie Ghesquière, février 2022. © urban.brussels.

Annexe : relevé du mur de quai du Parking 58 (état avant démontage, 2019), avec indication de la maçonnerie analysée dans le présent rapport, 20
