# ARCHAEOLOGIA MEDIÆVALIS 40

CHRONIQUE - KRONIEK - CHRONIK  
NAMUR  
2017

## L'église Saint-Martin à Avennes : redécouverte du bâti roman (Lg)

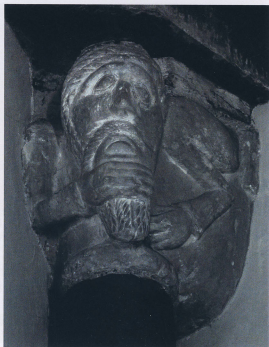
Fig. 3. Chapiteau flanquant l'une des trois baies axiales de l'abside. © Antoine Baudry.

hutoise de 1230, très certainement postérieure au bâti actuel. La dernière manifestation connue d'une abside à galerie naine en Meuse moyenne est d'ailleurs celle du *Westbau* de la collégiale Sainte-Croix à Liège, érigé vers 1215-1225. En revanche, le décor monumental préservé au sein de la galerie naine et des trois baies axiales, comprenant une vingtaine de bases et de chapiteaux, permet, en tissant des analogies avec l'ornement régional, de postuler la construction du monument entre 1145 et 1165. Parmi les similitudes les plus percutantes, citons le décor roman du *Westbau* de Saint-Jacques à Liège (1160-1165d), du cloître de Notre-Dame à Tongres (1145-1164), ou encore de certains fonts baptismaux mosans (1150-1160). En outre, les motifs ornementaux déployés à Saint-Martin présentent des qualités plastiques inégales, laissant sous-entendre la présence de plusieurs sculpteurs habitués à sculpter des fonts baptismaux.
