CHRONIQUE
DE L'ARCHÉOLOGIE WALLONNE

Rixensart/Rixensart : étude préalable à la restauration du portique de l'aile nord du château

Patrice GAUTIER, Élisabeth BRUYNS
et Antoine BAUDRY

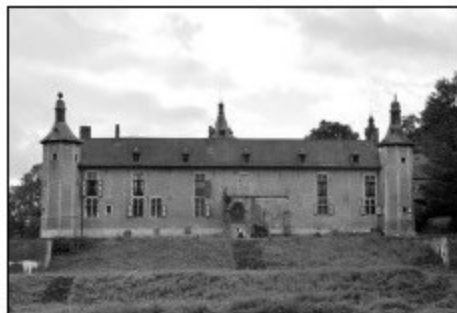
Château de Rixensart : façade côté jardin de l'aile nord, © MRAH, 2015.

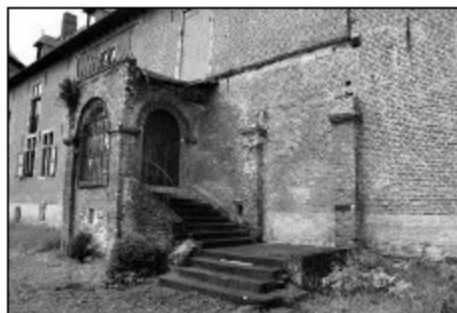
Château de Rixensart : portique adossé à l'aile nord, © MRAH, 2015.

Les deux travées occidentales de la structure se sont effondrées à la fin des années 1990. Aujourd'hui, seules la travée orientale et sa couverture sont conservées.

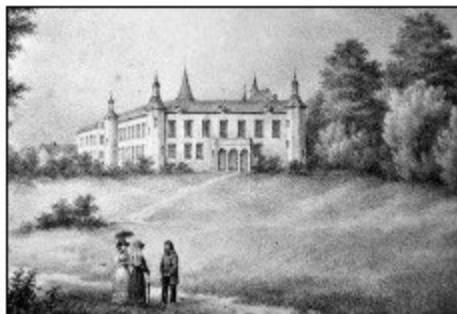
Château de Rixensart, lithographie de J.-B. Jobard (1792-†1861), vers 1820-1830 (collection privée).

1861 -, sur laquelle le portique est dépouillé d'escalier et de tous les niveaux intermédiaires qu'on lui connaît actuellement.

N'apparaissant pas sur les croquis d'arpentage du cadastre, ce petit appendice néoclassique en saillie de la façade du château du 17^e siècle n'est pas évident à dater précisément. La mention de 1831 et la lithographie de J.-B. Jobard (1792 - †1861), datée vers 1820-1830, en donnent un *terminus ante quem* précis.
