Rue du Marché aux Herbes n°84 à Bruxelles : étude archéologique d'une façade baroque (BR639-01)

Vol. 3 : relevés

BAUDRY Antoine & MODRIE Sylvianne

18 avril 2025 – Version 1.0

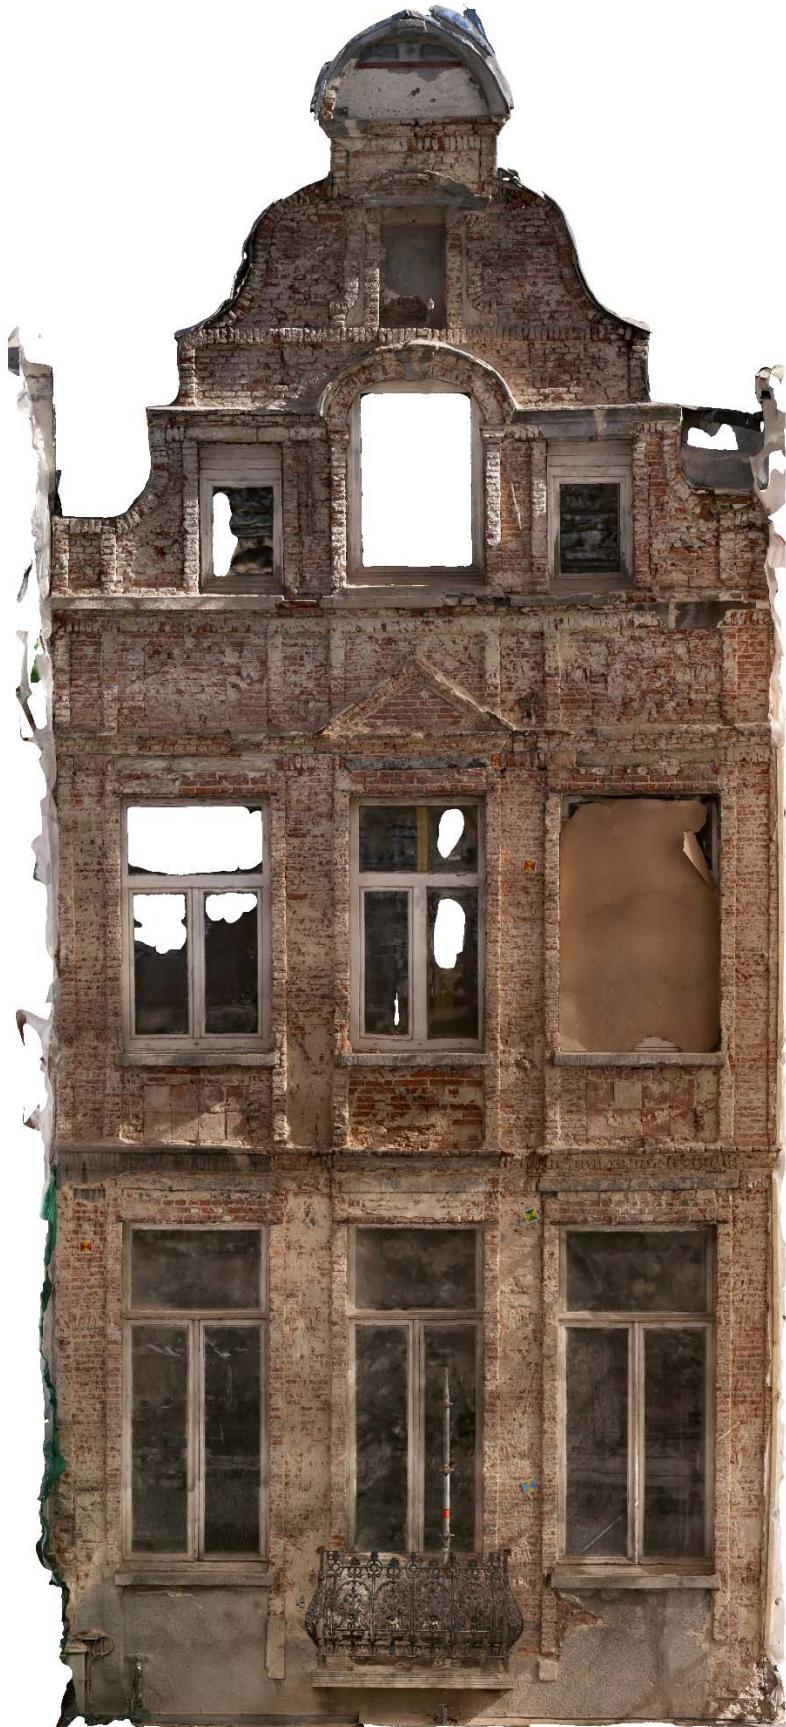
Ortho 1 : Orthophotographie du mur-pignon rue du Marché aux Herbes n°84. Relevé et assemblage : D. Willaumez (urban.brussels), 2022. © urban.brussels.

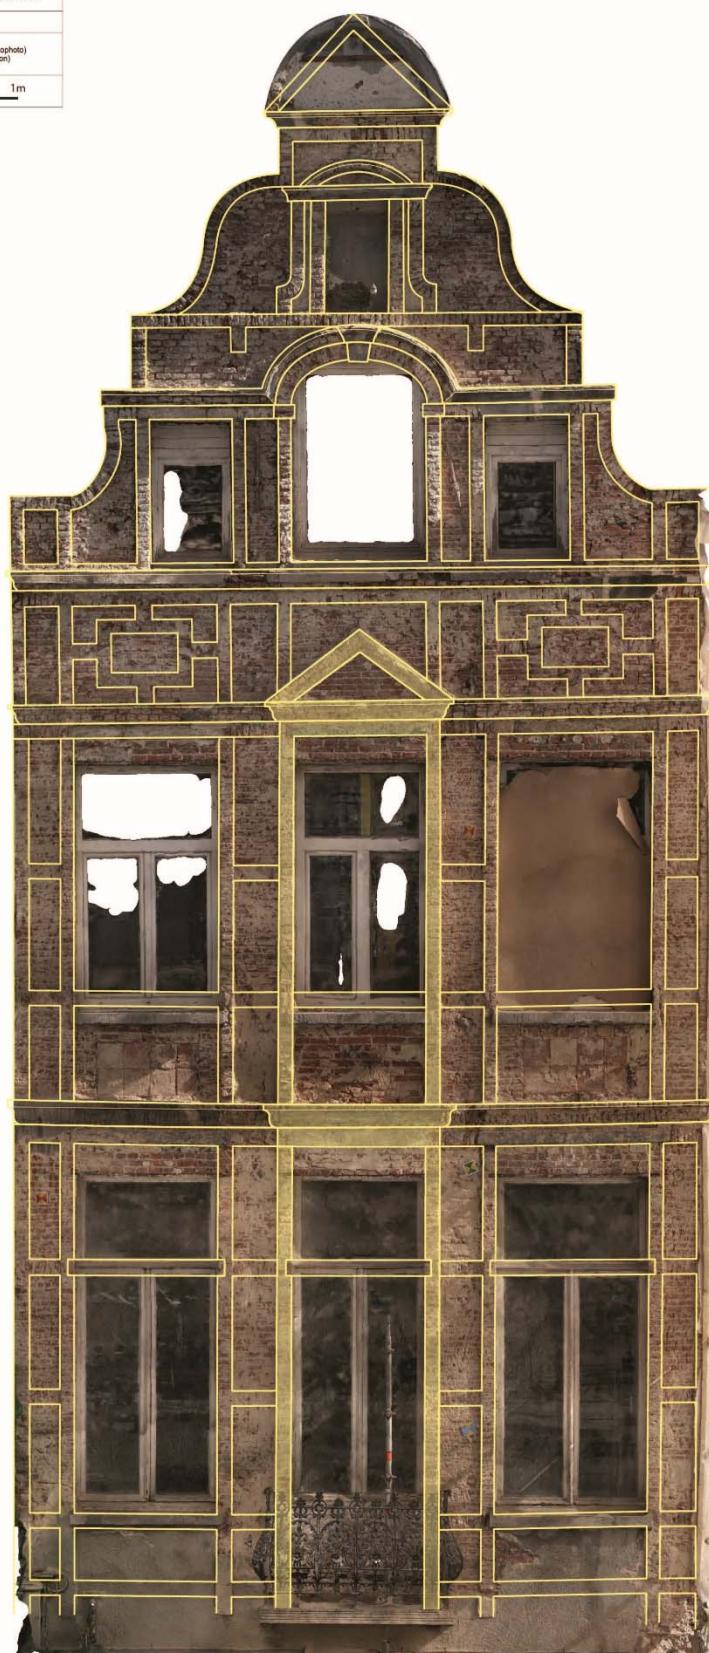
Rue du Marché-aux-Herbes 84	
Restitution des reliefs de la façade avant	
29-05-2022	BRUXELLES

Ortho 2 : Orthophotographie du mur-pignon rue du Marché aux Herbes n°84 : restitution des reliefs primitifs. Relevé et assemblage : D. Willaumez (urban.brussels), 2022. Restitution : S. Modrie (urban.brussels). © urban.brussels.

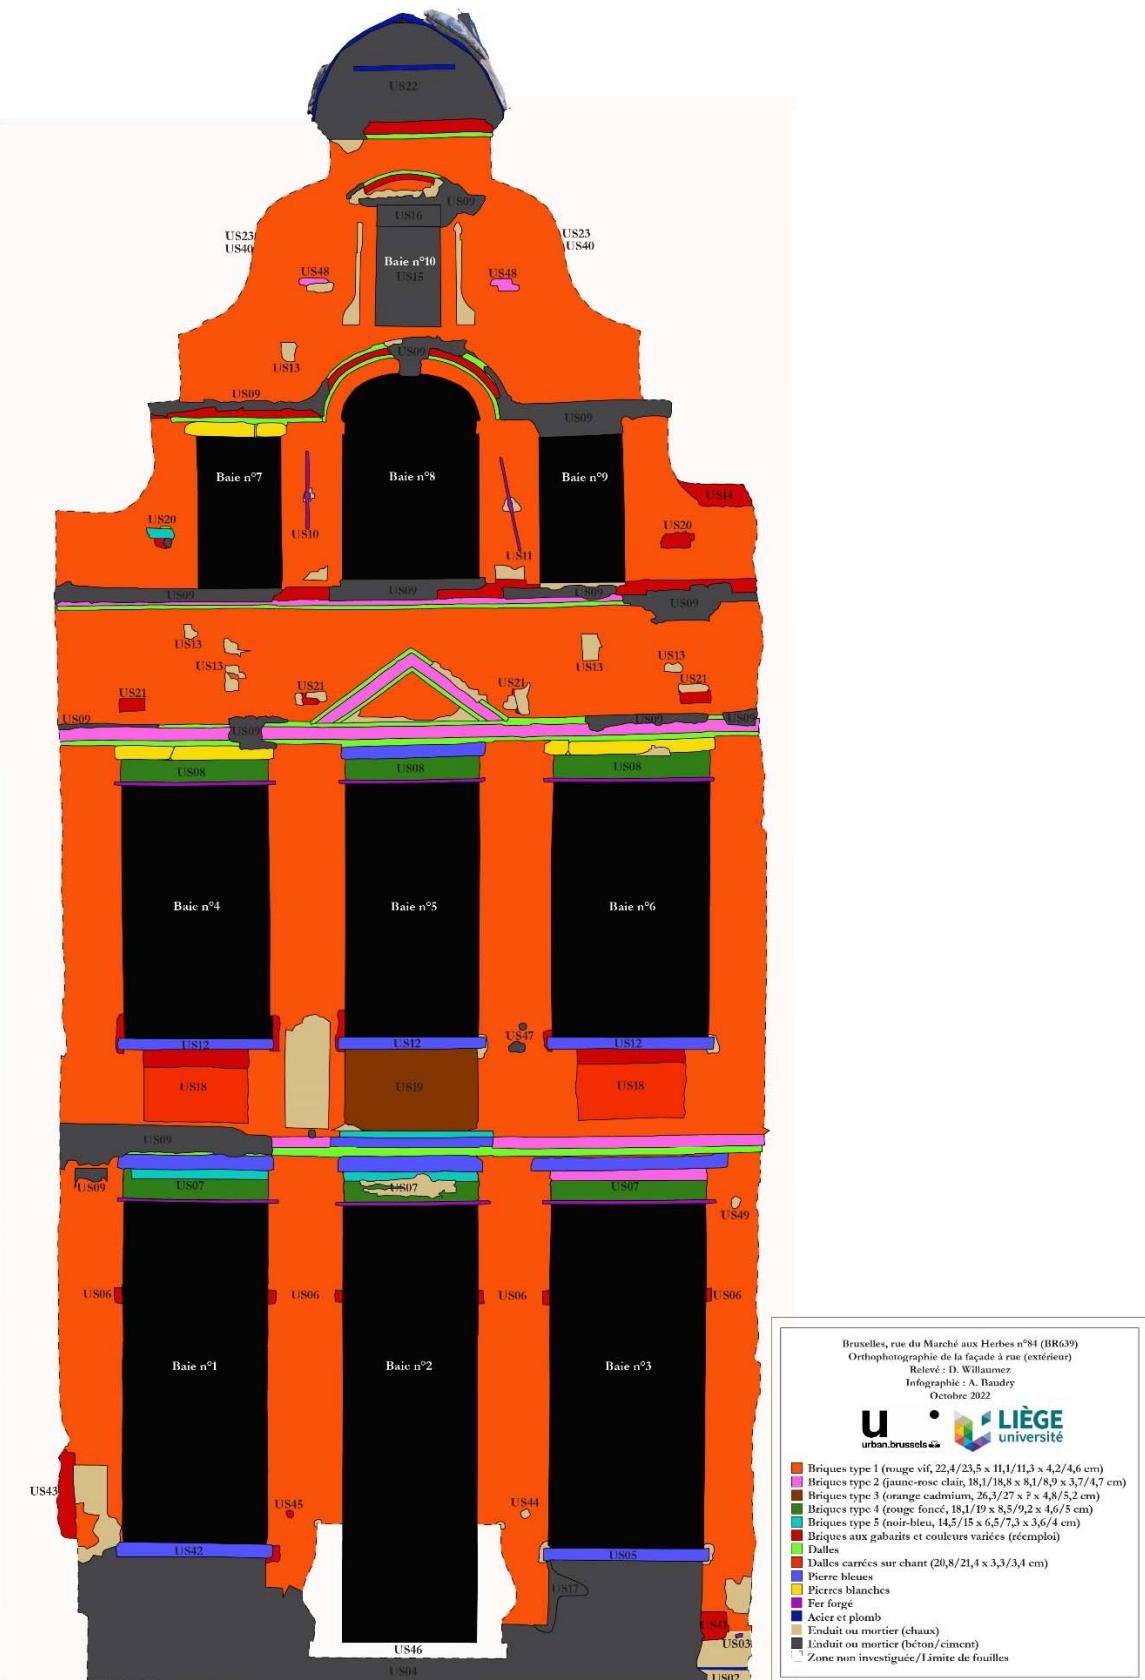
Ortho 3 : Orthophotographie du mur-pignon rue du Marché aux Herbes n°84 : matériaux.
Relevé et assemblage : D. Willaumez (urban.brussels), 2022. Infographie : A. Baudry (ULiège). © urban.brussels-ULiège.

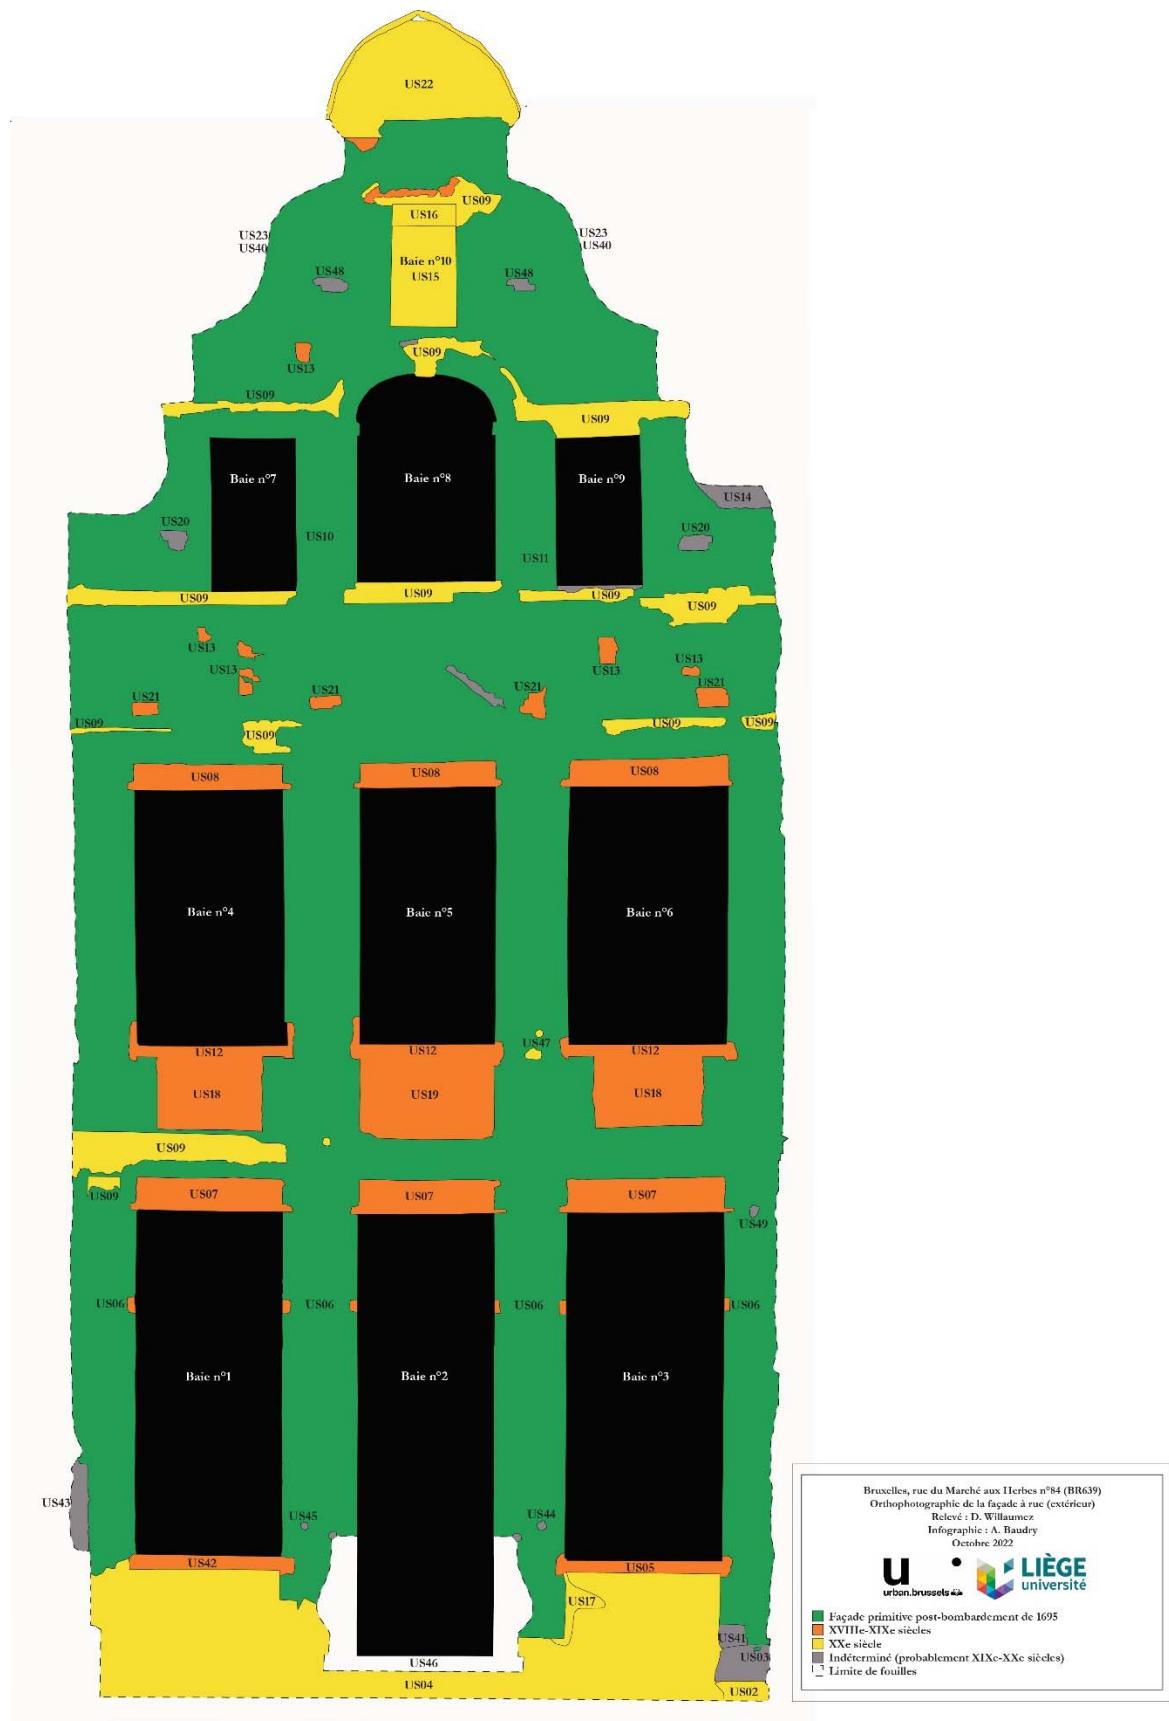
Ortho 4 : Orthophotographie du mur-pignon rue du Marché aux Herbes n°84 : phasage chronologique. Relevé et assemblage : D. Willaumez (urban.brussels), 2022. Infographie : A. Baudry (ULiège). © urban.brussels-ULiège.
