DEUX DOCUMENTS CONCERNANT LE WESTBAU ROMAN DE SAINTE-CROIX

par Richard FORGEUR

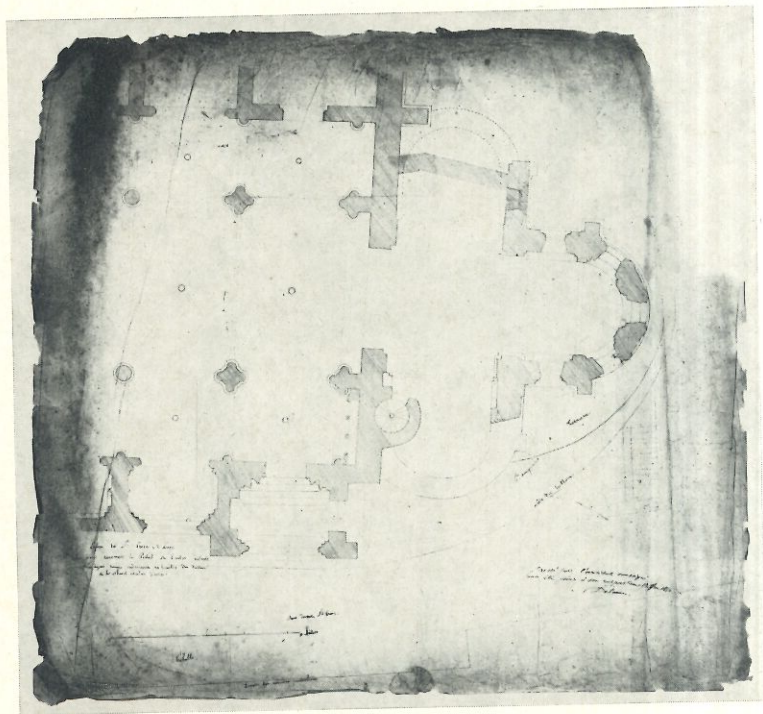
FIG. 1. — Plan de la partie occidentale, dressé en 1856. (L'échelle représente 10 m.)

Le premier est le calque d'un plan (fig. 1), probablement perdu. Trouvé par l'abbé Joseph Sevrin, vicaire de Sainte-Croix, il fut déposé aux Archives de l'État avec d'autres documents de l'église vers 1960. Il est dû à l'architecte restaurateur Charles Delsaux et daté du 12 novembre 1856.

On y distingue très aisément les nefs gothiques à gauche et l'abside romane dominant la rue Haute-Sauvinière à droite. Entre les deux on voit un court transept terminé au sud par un mur brisé, et au nord, par un mur plat. A côté du tracé de ces deux murs, Delsaux a dessiné en pointillé le tracé de deux absides semi-circulaires qu'il voulait édifier.

Heureusement, il ne put construire celle du sud, — et le vieux mur romane visible de la rue subsiste encore vers le presbytère — tandis qu'au nord — vers la rue Sainte-Croix — il édifia le porche néo-romane actuel sur plan rectangulaire.

Le plan révèle très bien ce qu'était la construction avant ces travaux, c'est-à-dire, un transept de plan trapézoïdal. Le mur sud est fidèlement dessiné. Il subsiste de nos jours, percé de deux lancettes et d'un grand *oculus*, actuellement aveuglés par de la maçonnerie que je souhaite voir disparaître.

Le mur nord est correctement implanté sur le plan de Delsaux comme le prouve le second document dont je vais faire état (fig. 2).

Ce beau dessin correspond en tous points au plan que nous venons d'examiner.

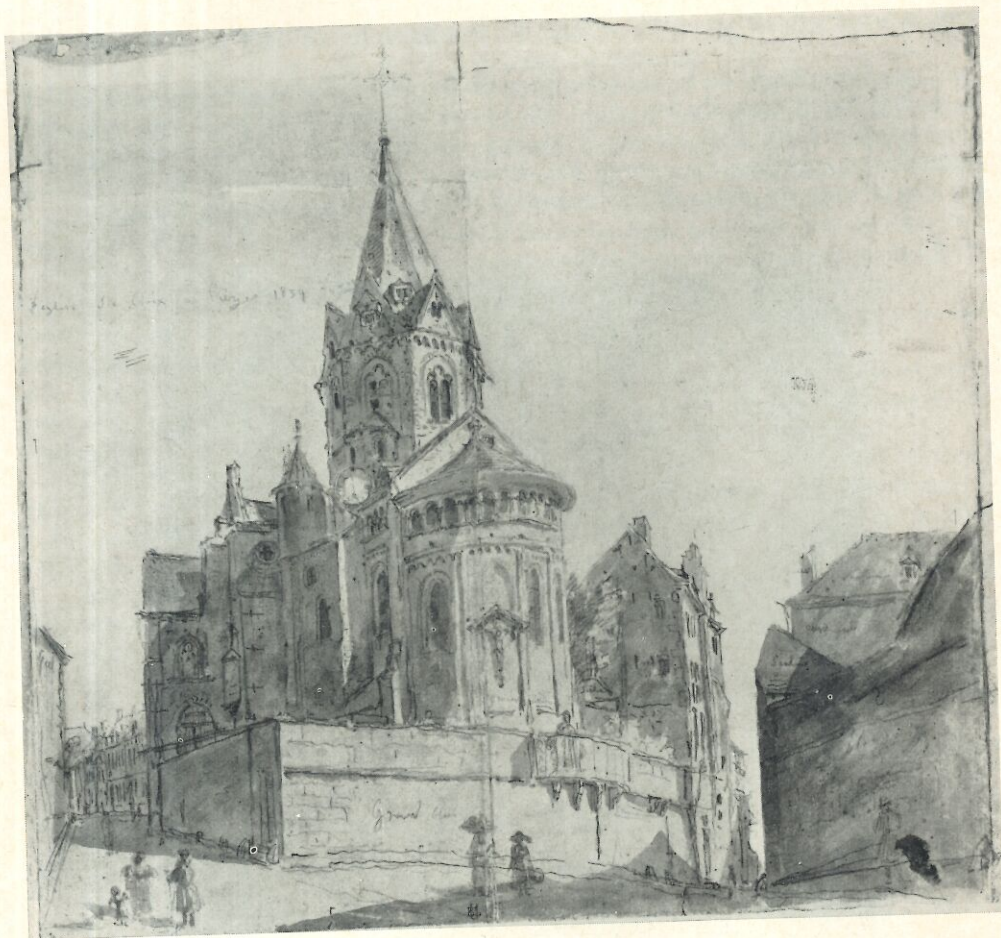
FIG. 2. — Vue prise de l'ouest en 1834.

Il s'agit d'un dessin à la plume, daté 1834, conservé à la bibliothèque de l'université de Liège (n° 322 du catalogue). C'est probablement l'esquisse d'une peinture car l'auteur y a inscrit des indications de couleurs destinées

très probablement à une peinture : *geel, grauw* écrites en néerlandais tandis que le titre « l'église Sainte-Croix à Liège 1834 » est en français !

Ce dessin a me semble-t-il une réelle valeur tant du point de vue artistique que documentaire. Non seulement il rend bien la fière allure de la collégiale, dominant la colline dont les sobres lignes verticales augmentent l'altière grandeur, mais il est également un document archéologique et un témoignage du calme et de la paix qui régnait alors dans un site, qu'un urbanisme intelligemment conçu pourrait très aisément lui restituer.

On distingue, de droite à gauche, l'abside percée de trois fenêtres, surmontée d'une jolie galerie, une travée barlongue, assez semblable, puis un mur légèrement en biais qui fermait le transept vers le nord ; un *oculus* domine deux lancettes dont une est obturée. Ce dispositif, nous l'avons vu, demeure intact au mur sud, qui est son pendant. À gauche de ce mur, on voit la partie supérieure de la tourelle d'escalier qui subsiste, l'extrémité du bas-côté percée d'une fenêtre en quadrilobe inscrit dans un cercle ; actuellement disparue ou cachée enfin, le mur ou est du portail, de nos jours désaffecté, restauré jadis par l'architecte Camille Bourgault qui y fit placer une excellente copie de la *Résurrection du Christ* dont les fragments trouvés dans l'église, reposent au musée diocésain ².

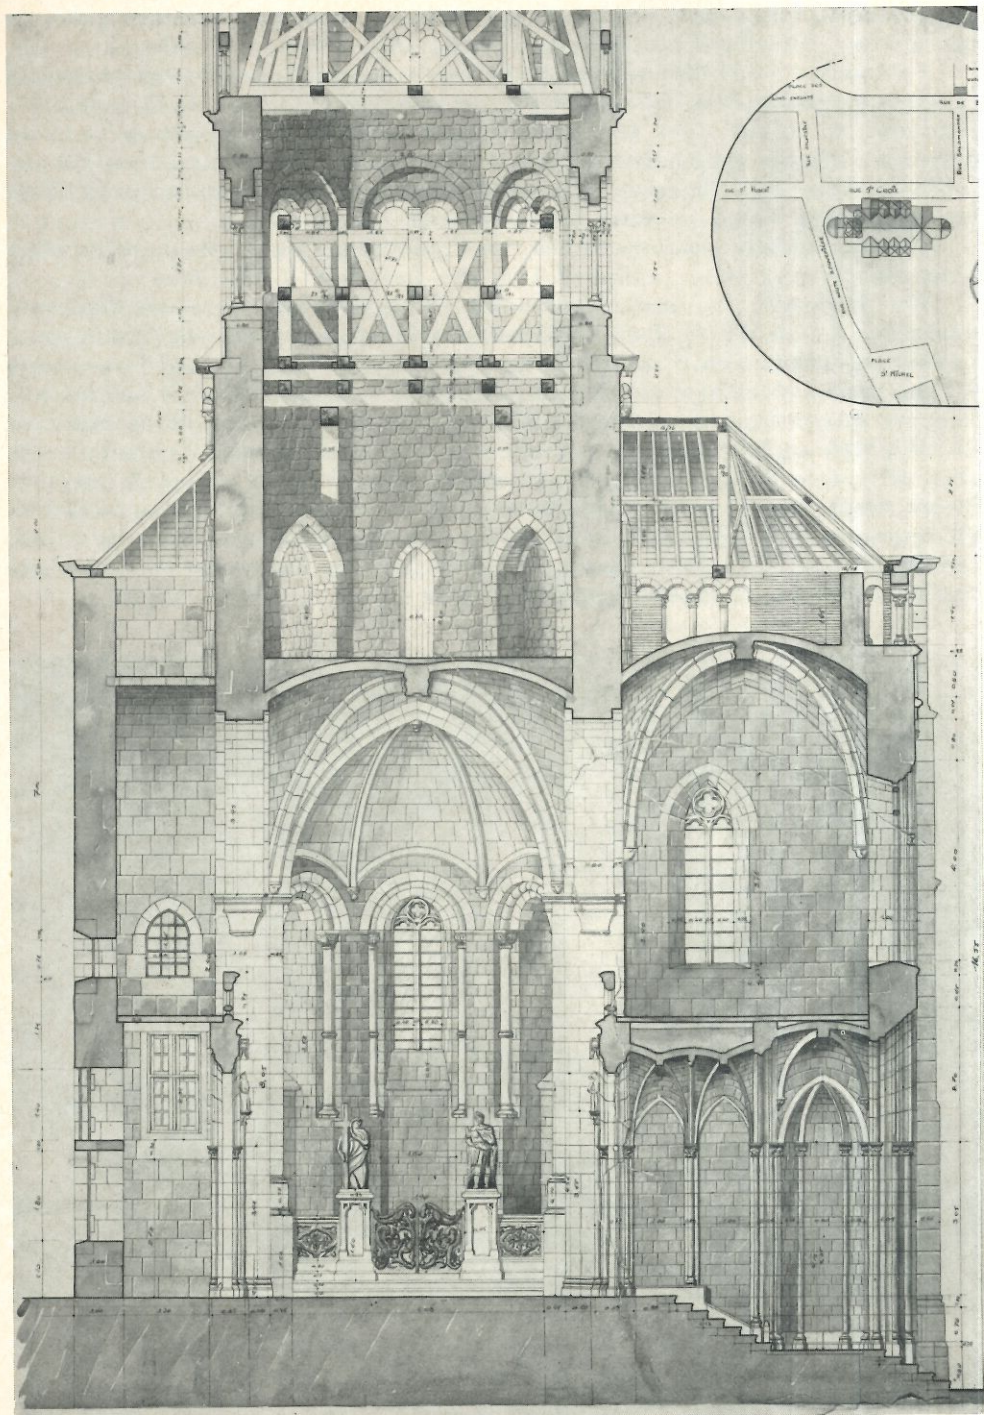
FIG. 3. — Coupe vers l'ouest. Dessin de l'architecte Paul Tilman, 1945, Liège, École St-Luc.

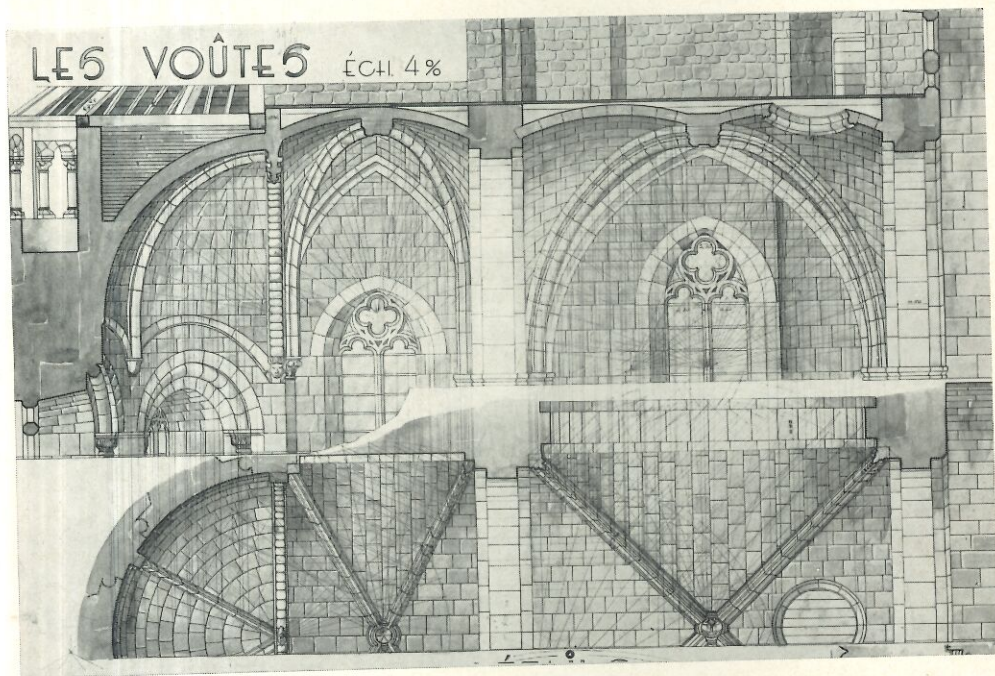
FIG. 4. — Plan et élévation de la face nord du Westbau.
Dessin de l'architecte Paul Tilman, 1945. Liège, École St-Luc.
